日本航空株式会社所属
ボーイング式747SR-100型JA8121
に関する航空事故報告書

昭和54年5月8日
航空事故調査委員会議決（空委第22号）

1 航空事故調査の経過

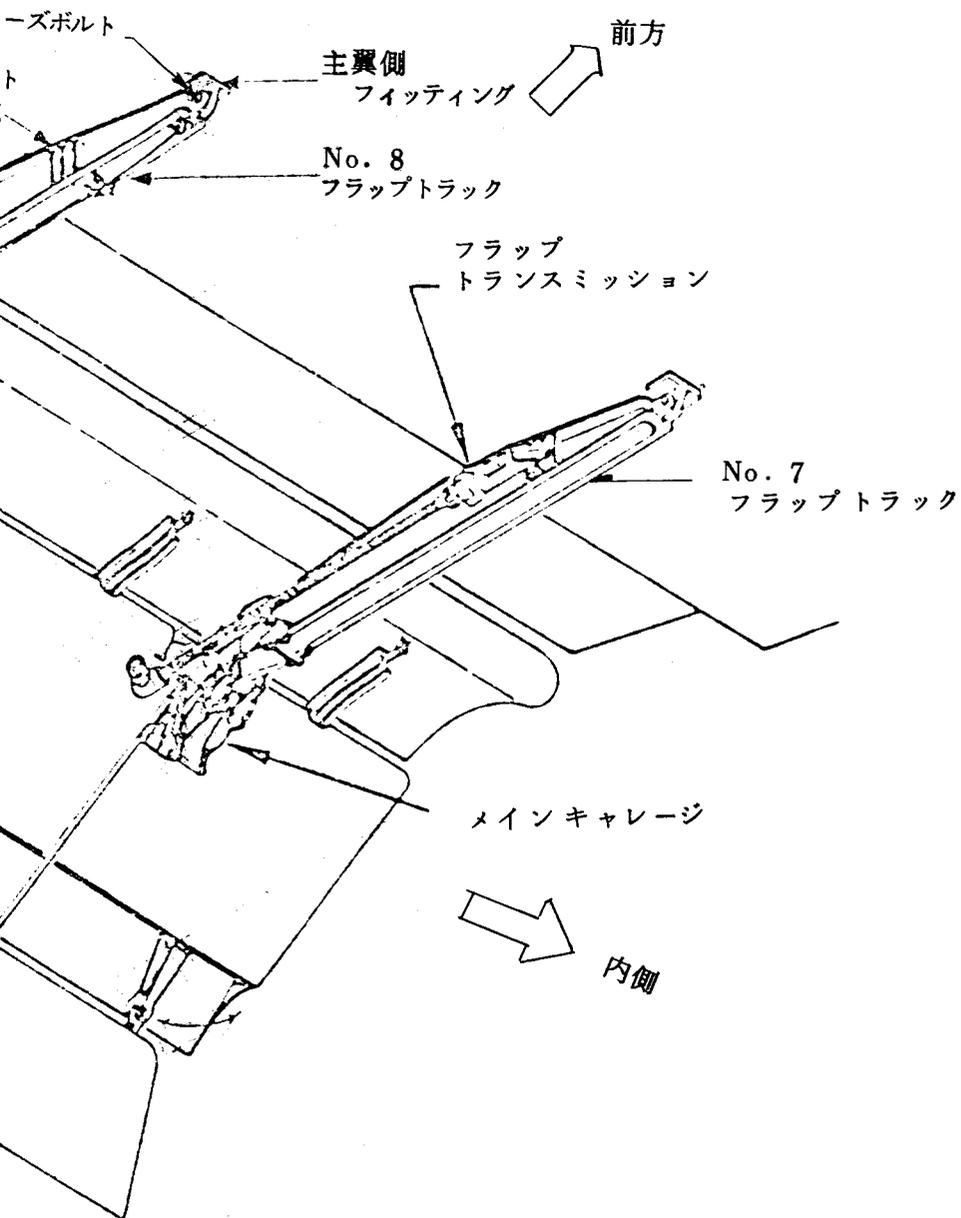
付 図 3 - 1

本事故においてNo. 8フラップトラックの離脱にともない破断したセフティストラップ（付図3-2参照）は、フェールセーフ構造として各フラップトラックの前方端を取付ける主翼側フィッティングに装着されており、No. 1及びNo. 8のフラップトラック用としては付図5に示す型式のものが使用されている。

- 3.2.8 当該No. 8フラップトラックの離脱は、同フラップトラック前方端のフィッティングと右主翼側フィッティングを結合する2型ボルトが3.1に前述した理由により破断したことに始まり、次いでセフティストラップとフィックスドフェアリングが破損し、さらにフラップトラック中央部を主翼下面に取付けている2本のマウントボルトが切断するという順序で、短時間のうちに波及的に発生したことによるものと推定される。

当該モーメントの発生により、急激に下げられたフラップトラックの前方端によってセフティストラップ及びフィックスドフェアリングが相次いで破損し、さらに、同モーメントの支点となった2本のマウントボルトが過大な曲げ及び引張り荷重で切断したため、No. 8フラップトラックは主翼下面から完全に離脱したものと推定される。

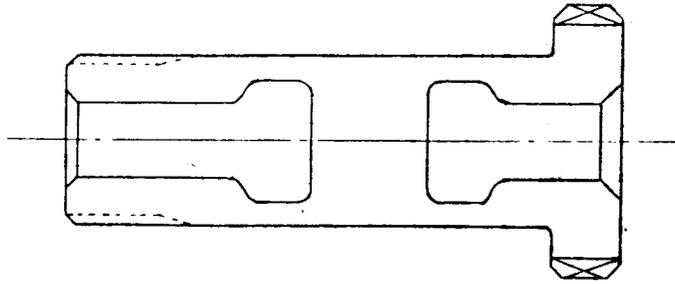
69B15047 (No. 1, No. 8フラップトラック用)

3.1.1 2.1 0.2に前述した2型ボルトは、付図4に示す2箇所（以下「ナット側」及び「ボルト頭部側」という。）で破断し、3個に分断されており、その破面を調査した結果は次のとおりであった。

破断面のほとんどの部分は、せん断破壊により生じたものと考えられるが、特にナット側破面には、ボルト中空部の内面から発生したもの及び外側メッキ面から発生したものに、いずれもせん断形疲れ破面がみられた。これは、内面から発生した亀裂がある程度成長したため、断面積減少による作用応力の増加と相まって、外周からの亀裂も成長し、最終的に残り破面が一部ねじれを伴って破断するに至ったものと考えられる。

また、ボルト頭部側の破面は、全面がせん断破面であり、疲れ破面と識別される特徴もなかったことから、これは、先に発生したナット側の破壊による過負荷のために、その後ボルト頭部側で一気に破断が起きたものと推定される。
