ウエストドイツェルフトウエルブング社所有  
ウエストドイツェルフトウエルブング式WDL-1型D-LDFM  
に関する航空事故報告書

昭和54年6月7日

航空事故調査委員会議決(空委第31号)

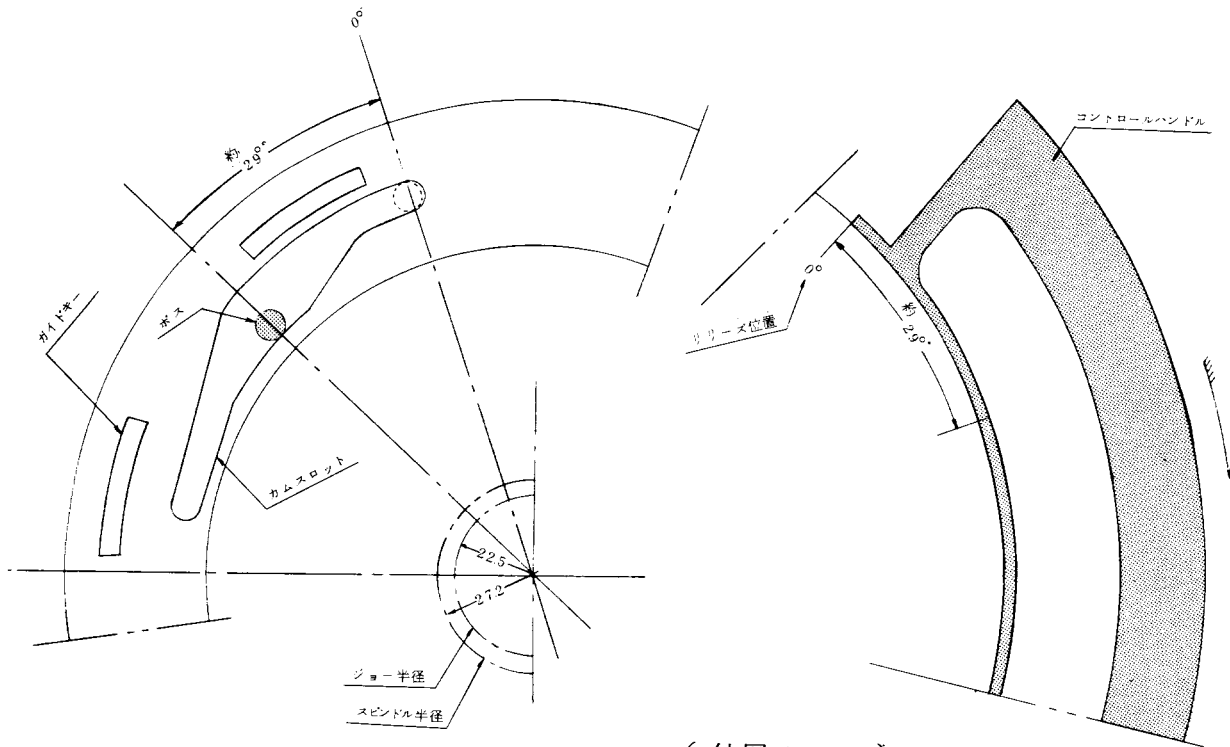
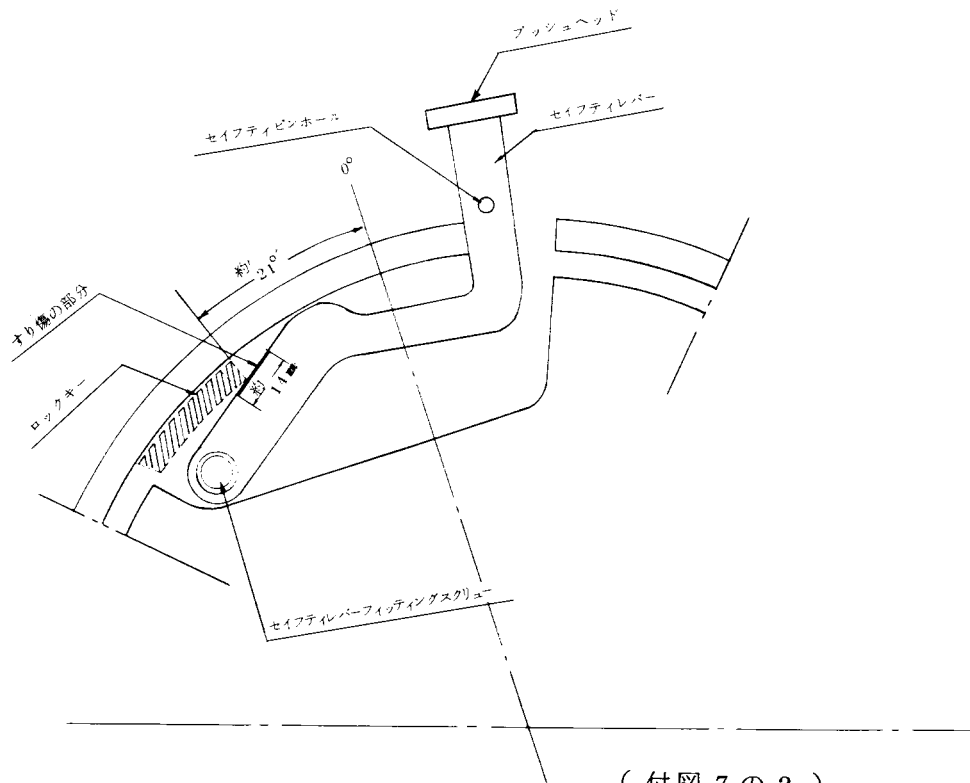
(付図7の1)

- (1) セイフティレバー上面カム山の手前にあるすり傷の端部（同レバーフィッティングスクリュウ方向）にロックキーの先端（ロック方向）が作動した位置は、同レバーがハウジング内に入り込み始める位置であり、その時のジョーのボスの位置はロックキーの先端（ロック方向）がセイフティレバーの上面に接触した時のジョーのボスの位置（コン

トロールハンドルがリリース位置から約29度作動した点)とほぼ一致した。また、この時ジョーは完全にスプリングロックが効いている状態で、それぞれのジョーはノーズキャップスピンドルに約4.7ミリメートルかみこんだ状態にあった(付図7の1及び7の2参照)。

ロックキーがセイフティレバーの上面に接触した時のジョーのボスの位置

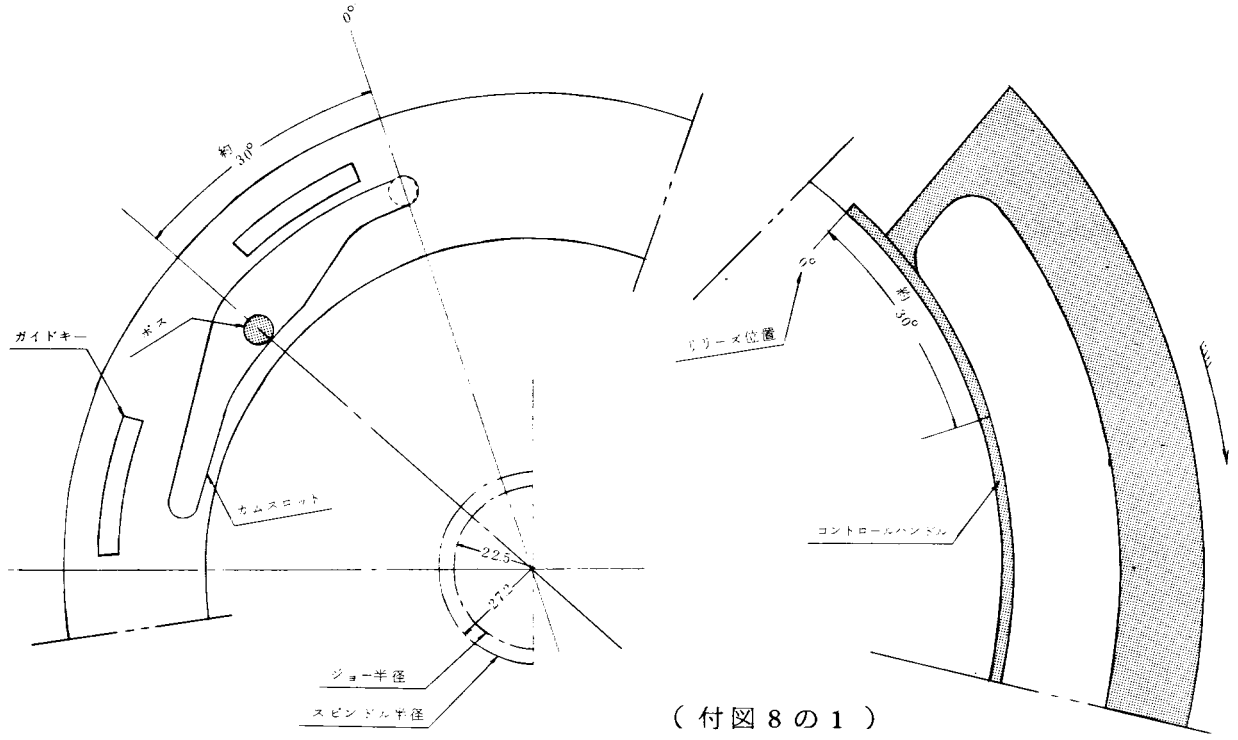
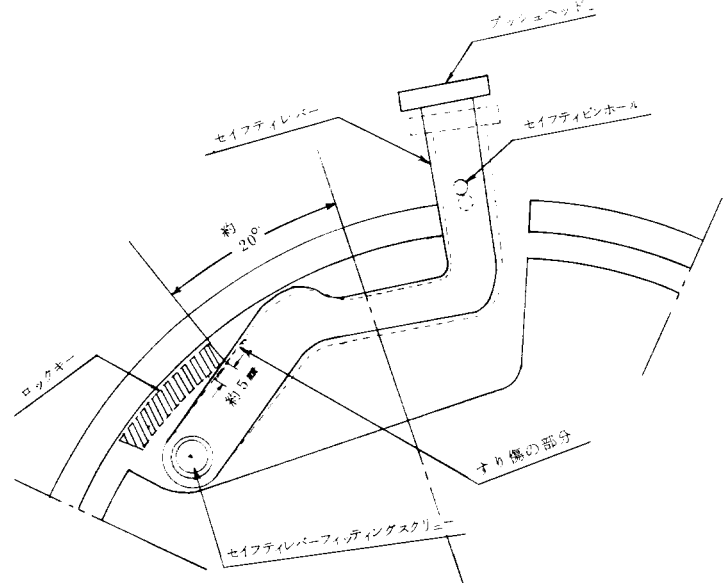
- (2) ハウジング及びセイフティレバーに傷を与えないようにするために、セイフティピンの代りに直径約2ミリメートルのアルミワイヤを使用して実験した結果、セイフティレバーがハウジング内に入りこみ、アルミワイヤがハウジングに接触した位置は、コントロールハンドルがリリース位置から約30度作動した位置であり、ロッキキーの先端（ロック方向）が、同レバーカム山手前のすり傷の端部（同レバーフィッティングスクリュー方向）から約5ミリメートル、同レバーのカム山方向に進んだ位置で接触していた。また、この時ジョーは完全にスプリングロックが効いている状態で、当該ジョーのかみこみ代も(1)と同様であった（付図8の1及び8の2参照）。

実験時アルミワイヤがハウジングに接触した際のジョーのボスの位置

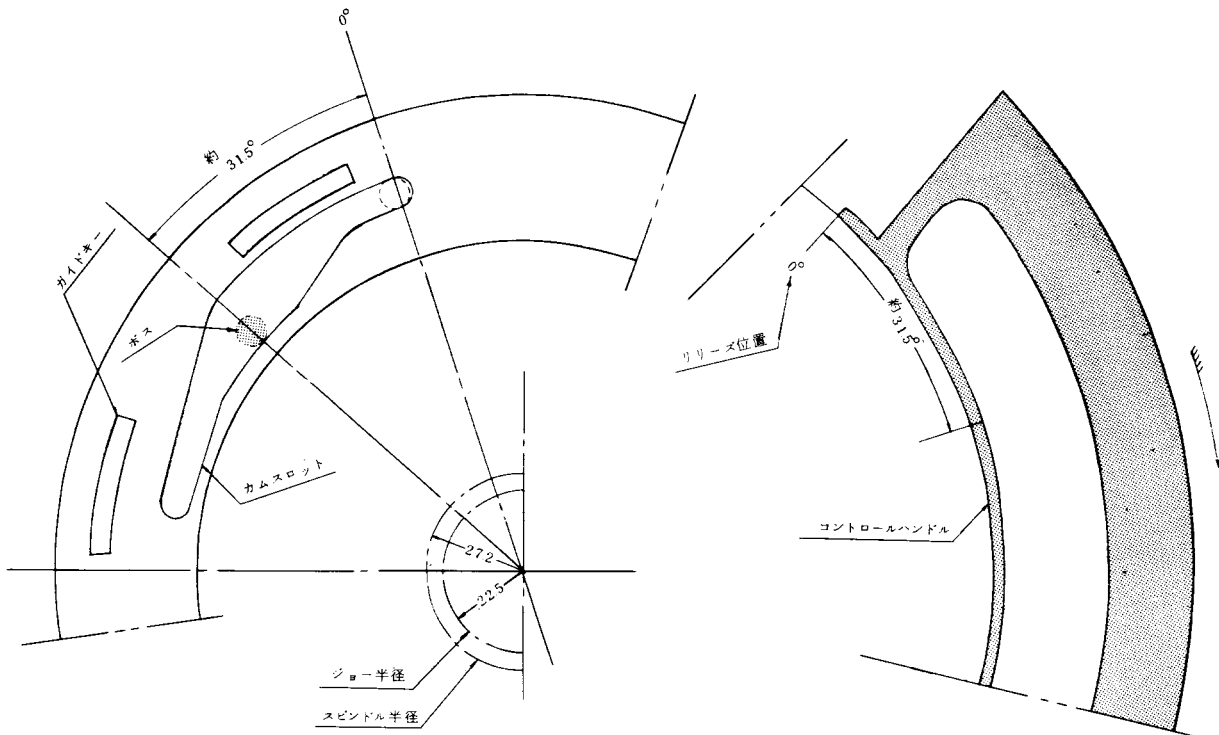
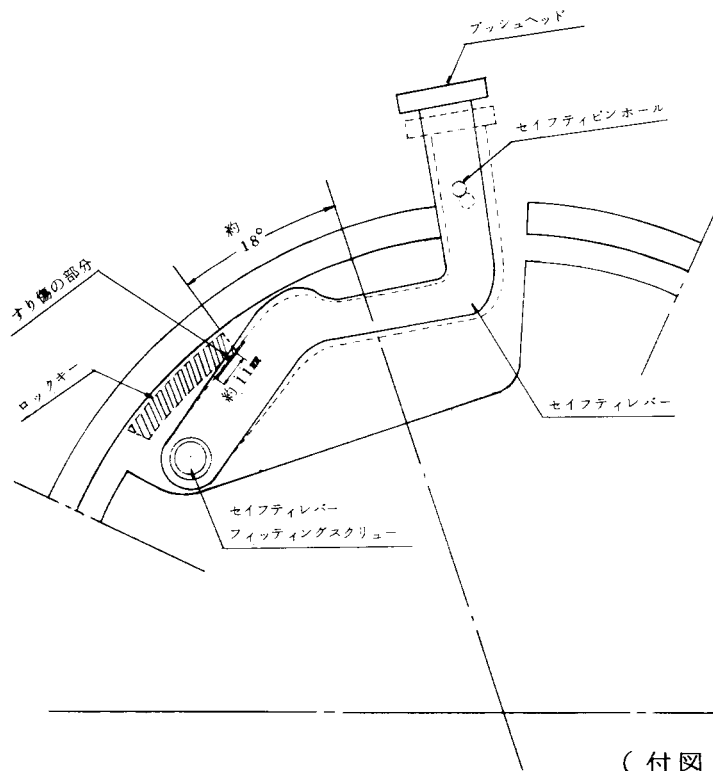
(付図9の1)

アルミワイヤが同レバーとハウジングとの間に一杯にかみこんだ状態での位置は、コントロールハンドルがリリース位置から約31.5度作動した位置であり、ロックキーの先端（ロック方向）が、同レバーカム山手前のすり傷の端部（同レバーフィッティングスクリュー方向）から約11ミリメートル、同レバーのカム山方向に進んだ位置で接触していた。また、この時ジョーは完全にスプリングロックが効いている状態で、当該ジョーのかみこみ代も(1)と同様であった（付図9の1及び9の2参照）。

実験時アルミワイヤがハウジングに一杯にかみこんだ際のジョーのボスの位置

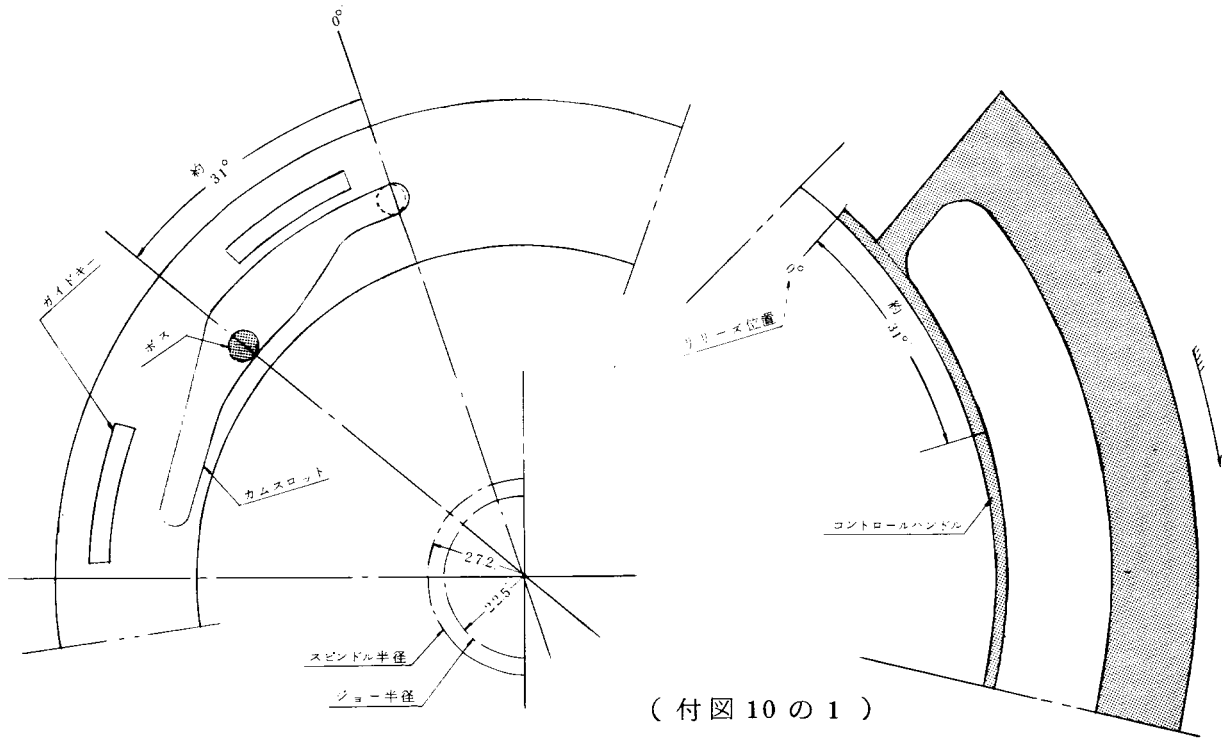
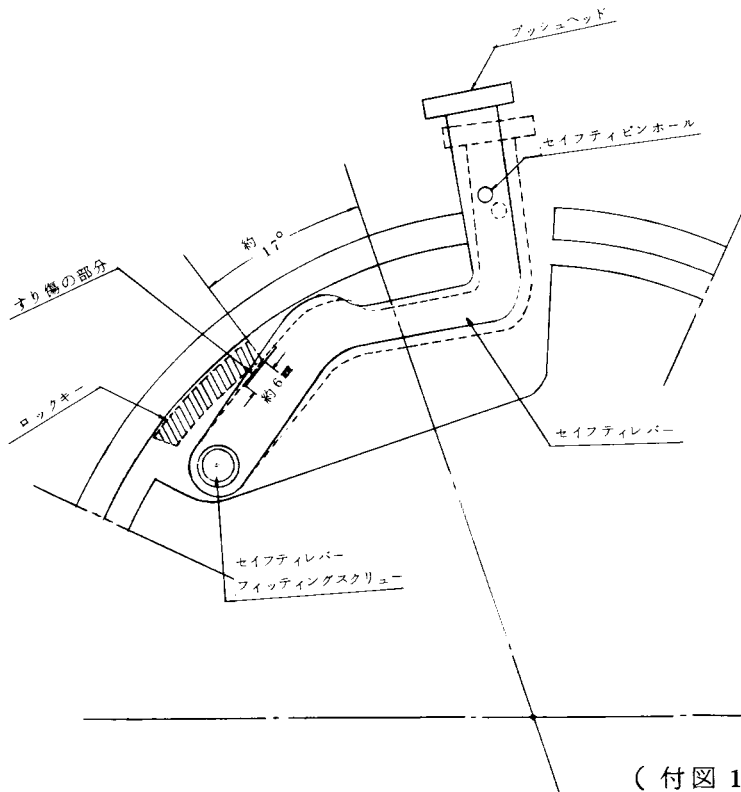
( 付図 10 の 1 )

- (3) セイフティレバーのセイフティピンホールと同レバーを取り付けているハウジング及びコントロールハンドルハウジングにある傷がほぼ相互に相対する位置は、コントロールハンドルがリリース位置から約31度作動した位置であり、ロックキーの先端（ロック方向）が同レバーカム山手前のすり傷の端部（同レバーフィッティングスクリュー方向）から約6ミリメートル、同レバーのカム山方向に進んだ位置で接触していた（付図10の1及び10の2参照）。

セイフティレバー及びハウジングの傷が合致した時のジョーのボスの位置

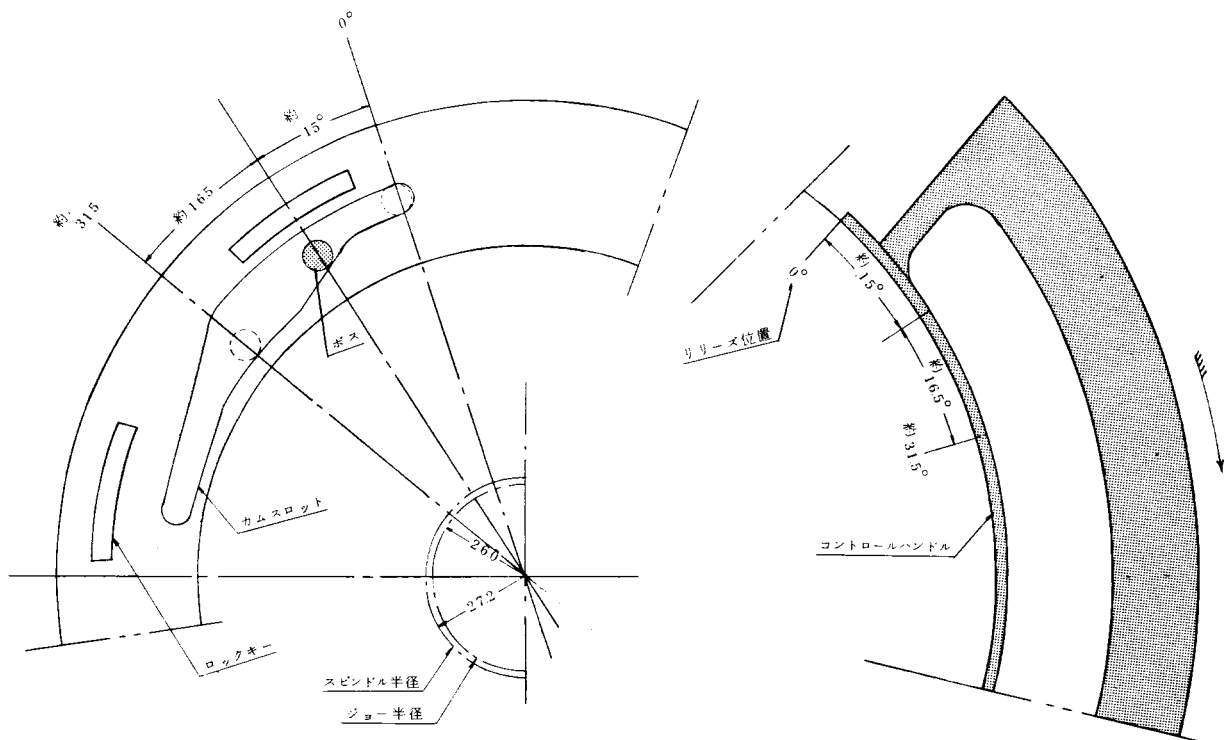
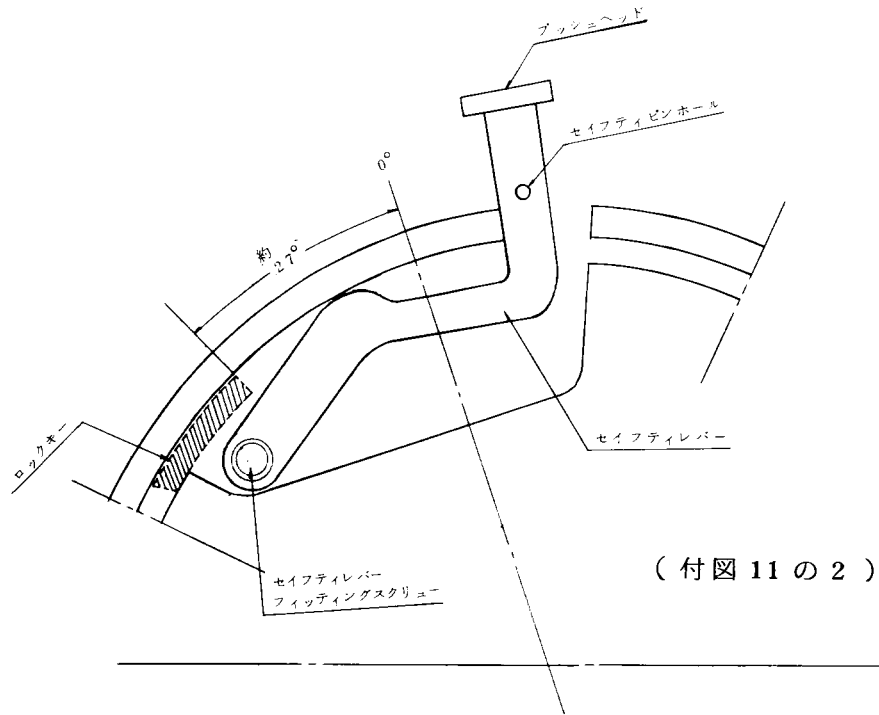
(付図11の1)

(ロ) アルミワイヤが一杯にかみこんだ位置（コントロールハンドルがリリース位置から  
 約31.5度作動した位置）から、約16.5度（事故時の位置から約19度）コントロール  
 ハンドルをリリース方向に作動させた位置において、約460キログラムの負荷で同ス  
 ピンドルは同カップリングから離脱した（付図11の1及び11の2参照）。

実験時約460キログラムの力を加えて離脱した際のジョーのボスの位置

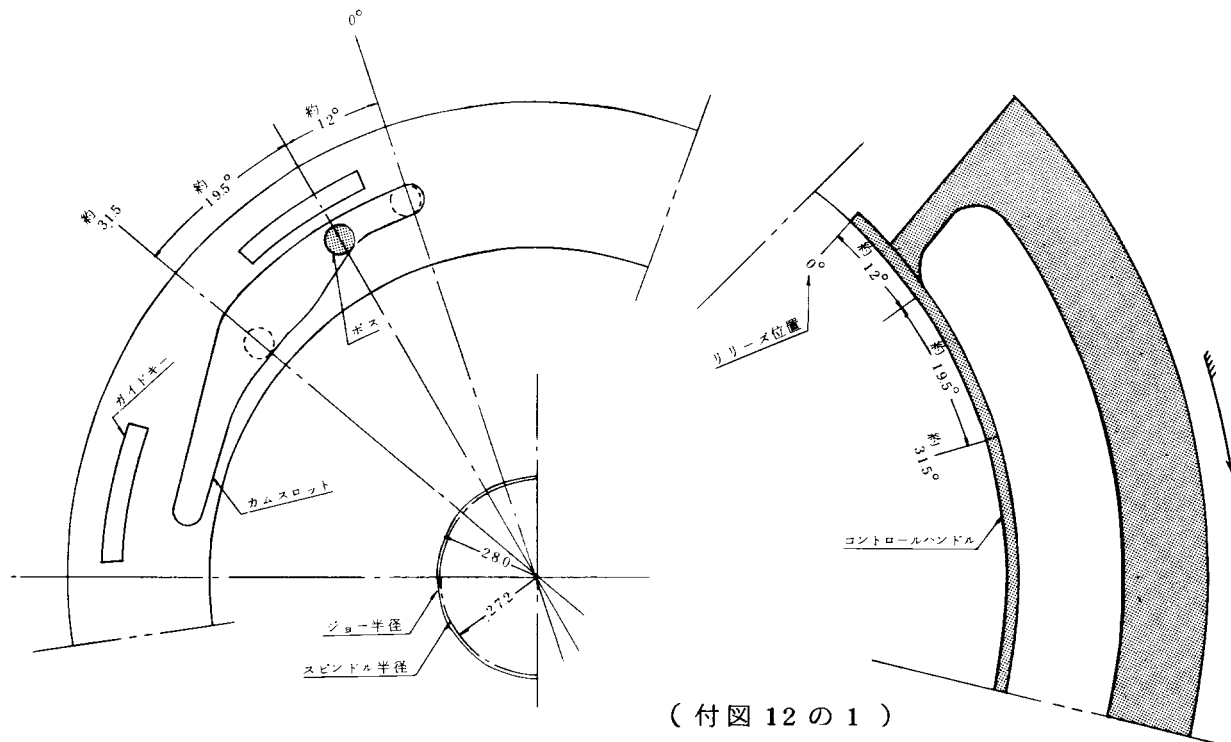
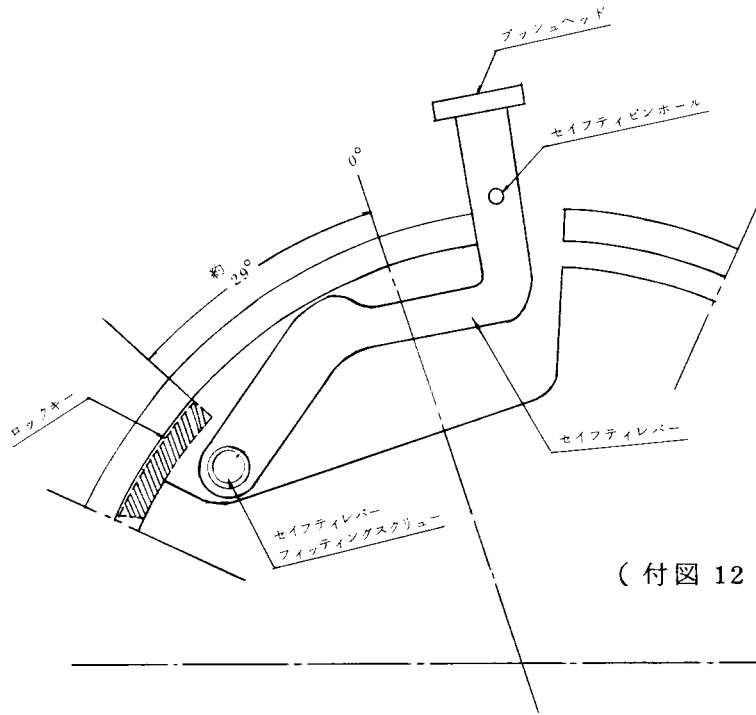
(b) アルミワイヤが一杯にかみこんだ位置から、約19.5度コントロールハンドルをリリース方向に作動させた位置において、僅かな負荷で同スピンドルは同カップリングから離脱した(付図12の1及び12の2参照)。

実験時僅かな力を加えて離脱した際のジョーのボスの位置
