中央大学航空部所属  
ピラタス式B4-PC11AF型JA2203及び  
アレキサンダーシュライハー式ASK13型JA2162  
に関する航空事故報告書

昭和54年10月18日

航空事故調査委員会議決（空委第55号）

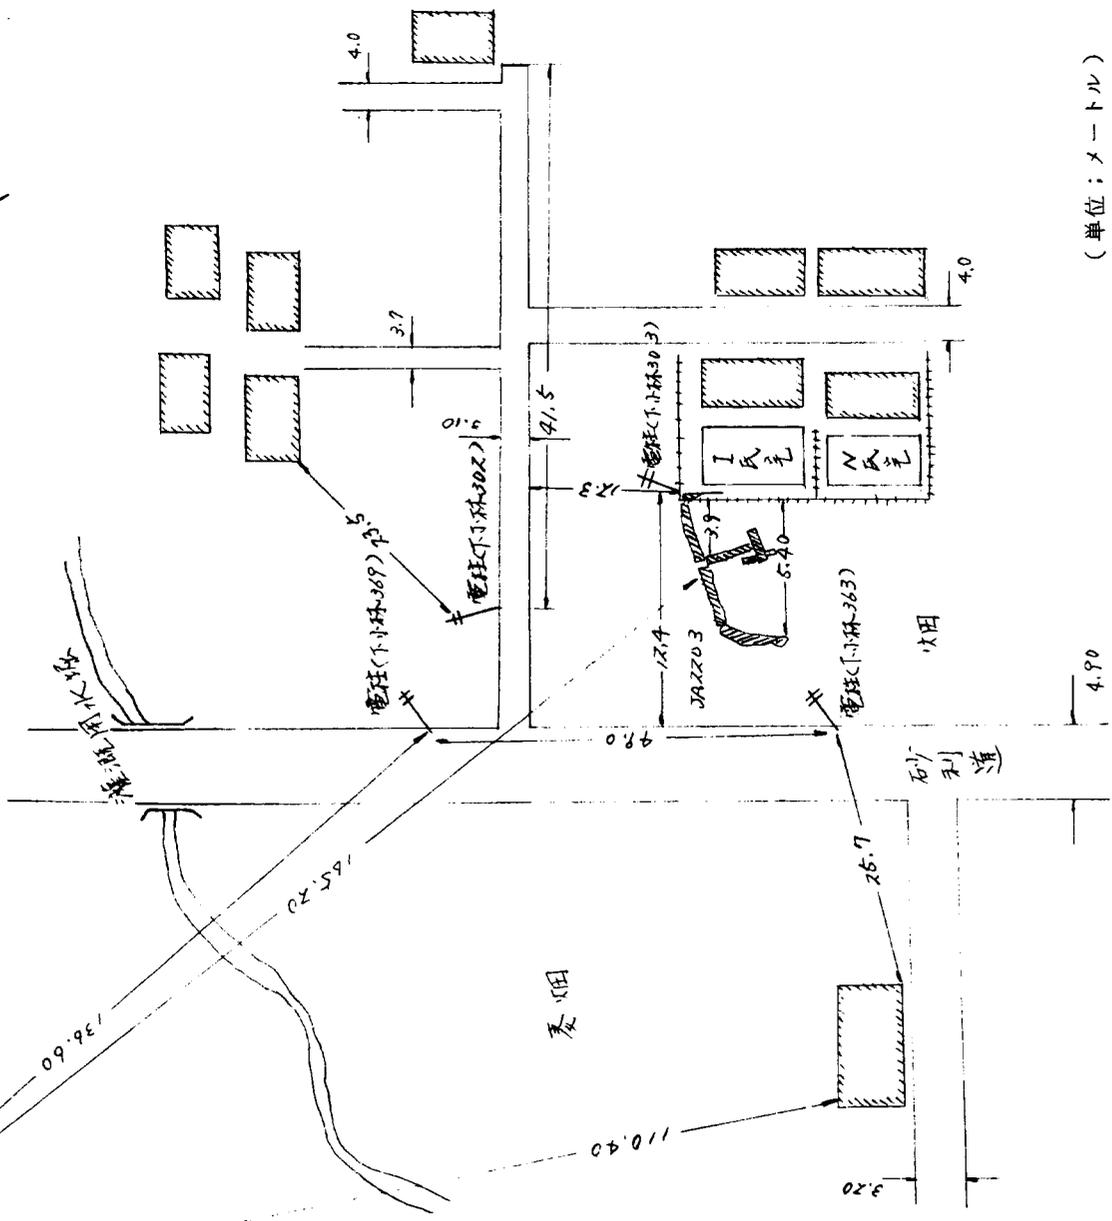
墜落時の衝撃により、機首部、主翼及び後部胴体の3つに破断分離した。

機首部は、全般に著しく損傷していたが、座席部分は、比較的原形をとどめており、水平安定板の下に後部胴体と並行して、磁方位約185度で横たわっていた。

切断された右外翼部は、墜落地点から北北西約165メートルの麦田に落下していた。右外翼部の前縁外板は、圧縮破損し、その部分に、JA2162の外板(合板)の一部が食い込んでいるのが認められた。

後部胴体は、機首部との切断部分が著しく損傷していたが、水平安定板及び垂直安定板を含めその他の部分は、ほぼ原形をとどめており、その磁方位は、約005度であった。(付図2-1「残骸飛散図」及び2-2「主要残骸図」参照)
