武蔵航空株式会社所属
川崎ベル式47G-2型JA7302
に関する航空事故報告書

昭和54年9月27日

航空事故調査委員会議決（空委第52号）

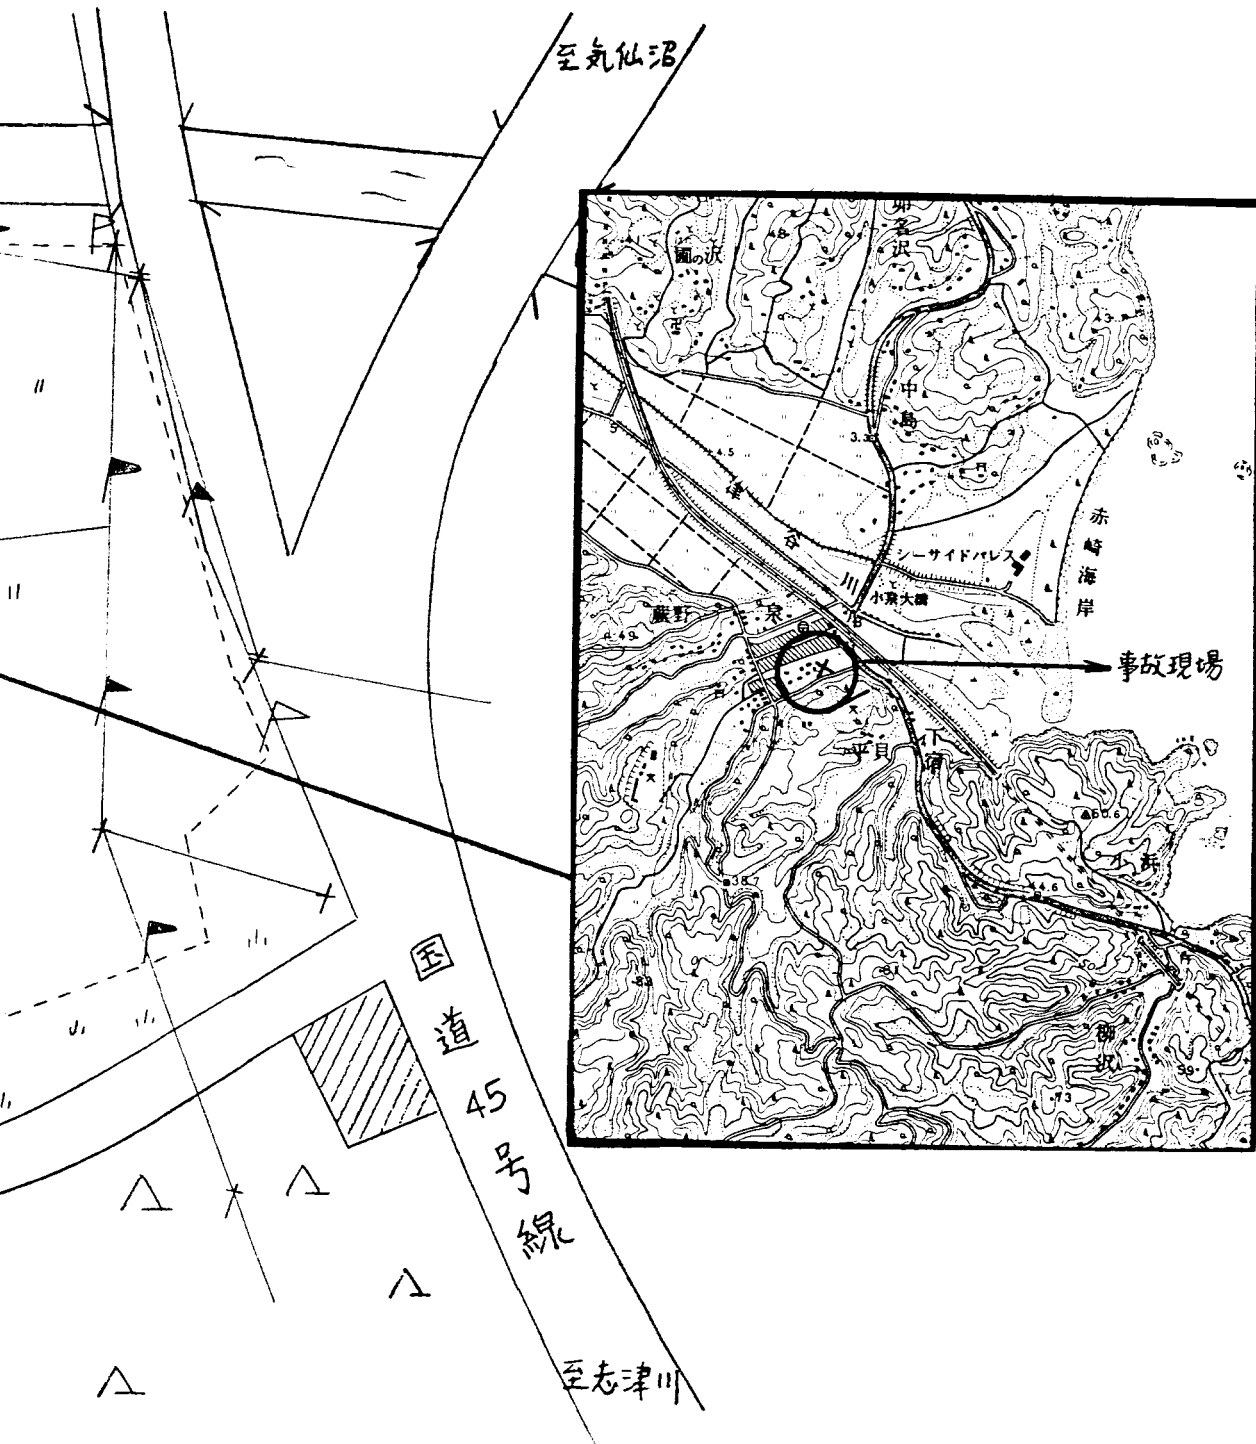
付図

同機が、高度約150フィート、対気速度約60マイル/時で帰投中、機長は、下宿の散布地区水田に隣接した家の近く（付図参照）で、男の人が手を振っているのを視認した。機長は、これを補正散布の要請と判断し、急速に降下しながら左旋回し、同地区に進入した。

同機は、対気速度が40マイル/時ぐらいに減速していたが、機長は、さらに減速し降下させるため、コレクティブピッチコントロールレバーを最低にして機首を上げ、減速態勢に入ったところ、進入方向にほぼ直角に横切って張られていた高さ約12メートルの高圧配電線（直径5ミリメートル、水平並列に3本、6,600ボルト。以下「配電線」という。）に前方右レッグが接触し、同配電線3本を引張り切断した。

同機は、同配電線に接触した瞬間、機体を右にとられたので、機長は、右に旋回して離脱しようと右ラダーを操作したがその効果が現れず、急激に機体が沈下してきたので、左ラダーを操作して機体の姿勢を保持し、コレクティブピッチコントロールレバーを上げて機体の沈下を防ごうとしたが、同機は、同配電線から約52メートル前方に左前傾姿勢で墜落した。
