株式会社ソニーファイナンスインターナショナル所属
アエロスパシアル式SA341G型JA9153
に関する航空事故報告書

昭和55年1月31日
航空事故調査委員会議決（空委第8号）

1.1 航空事故の概要

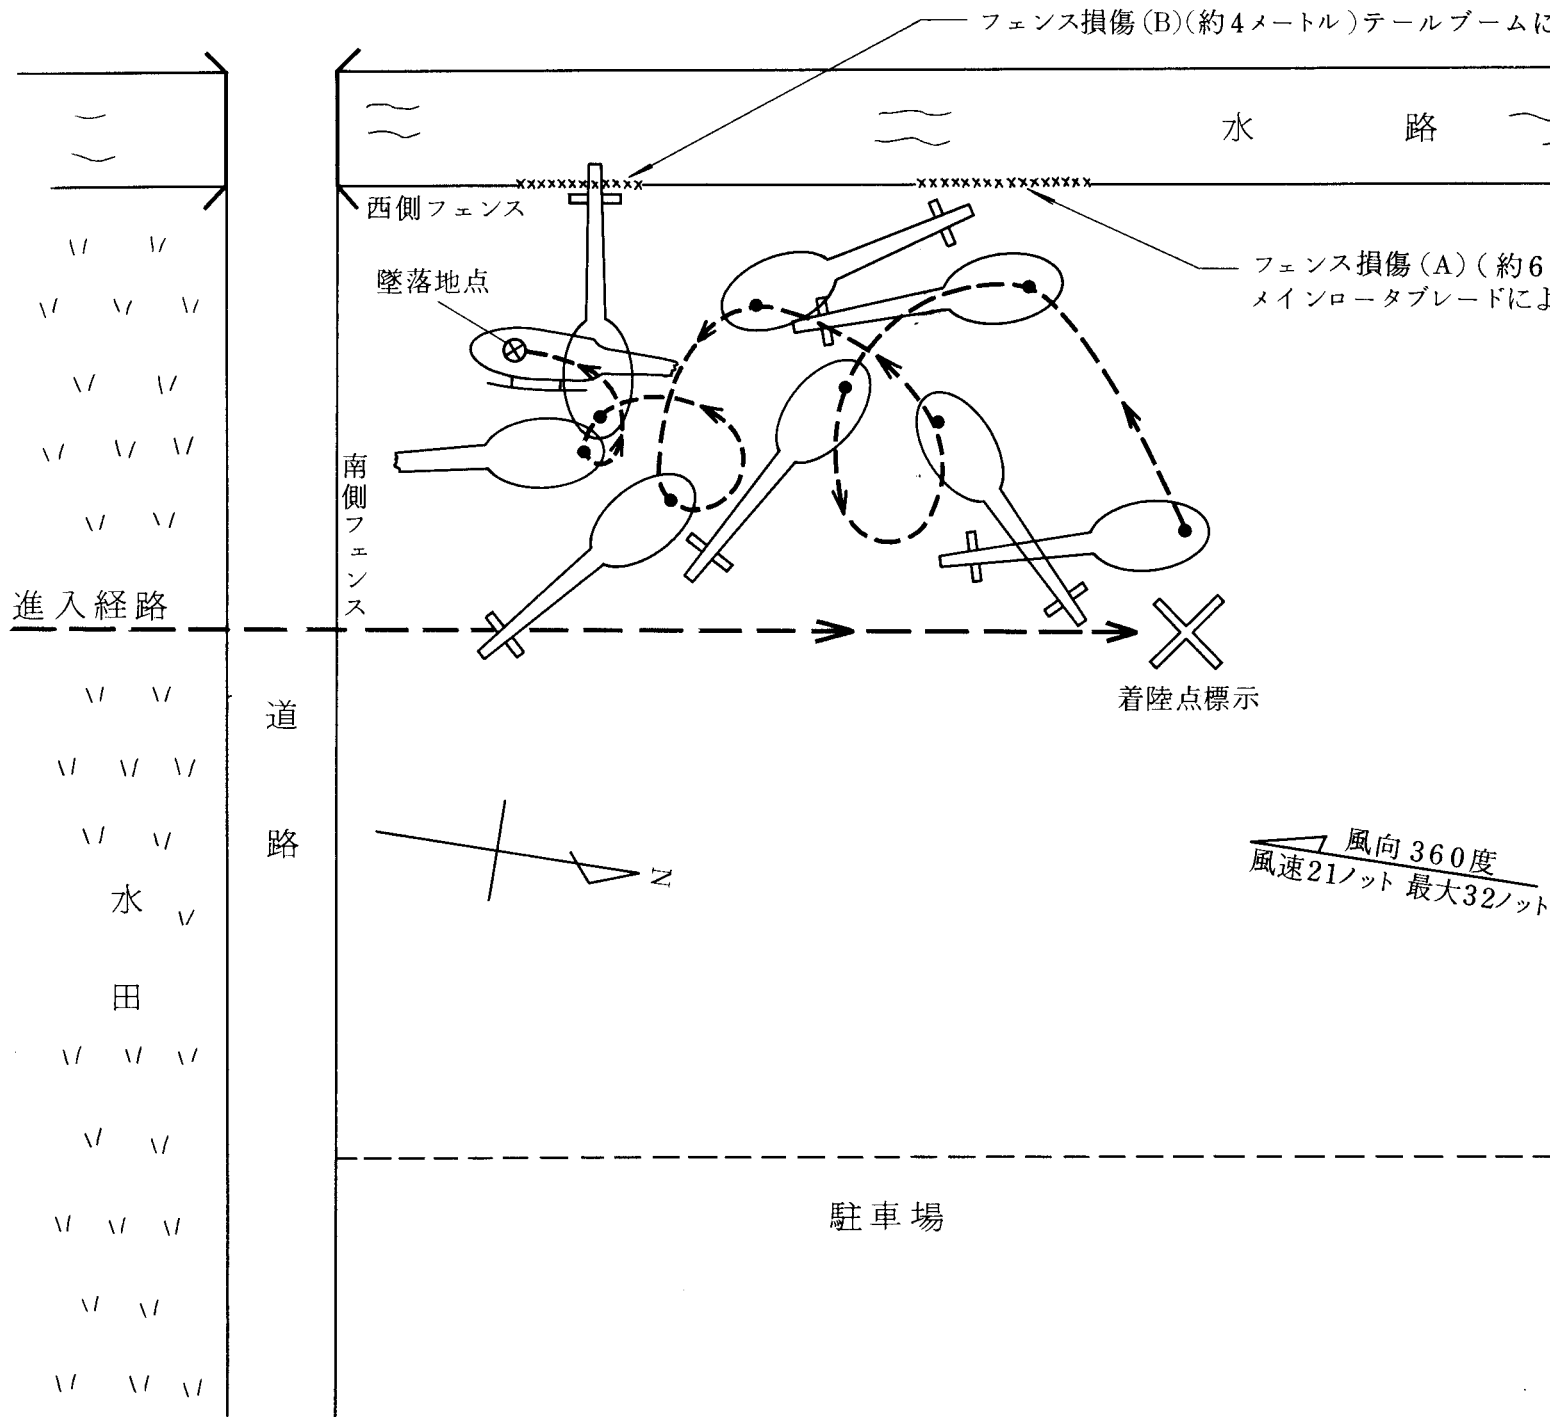
推 定 航 跡 図

同機は、やや上昇し着陸点に戻りかけた時点で、機首が左へ偏向を始め、機長は修正のため右ラダーを操作しようとしたが、ラダーが十分に動かず、同機は左へ約630度回ったのち、西側フェンスの高さ1.2メートルの個所（付図参照）にテールブーム後部が激突した。

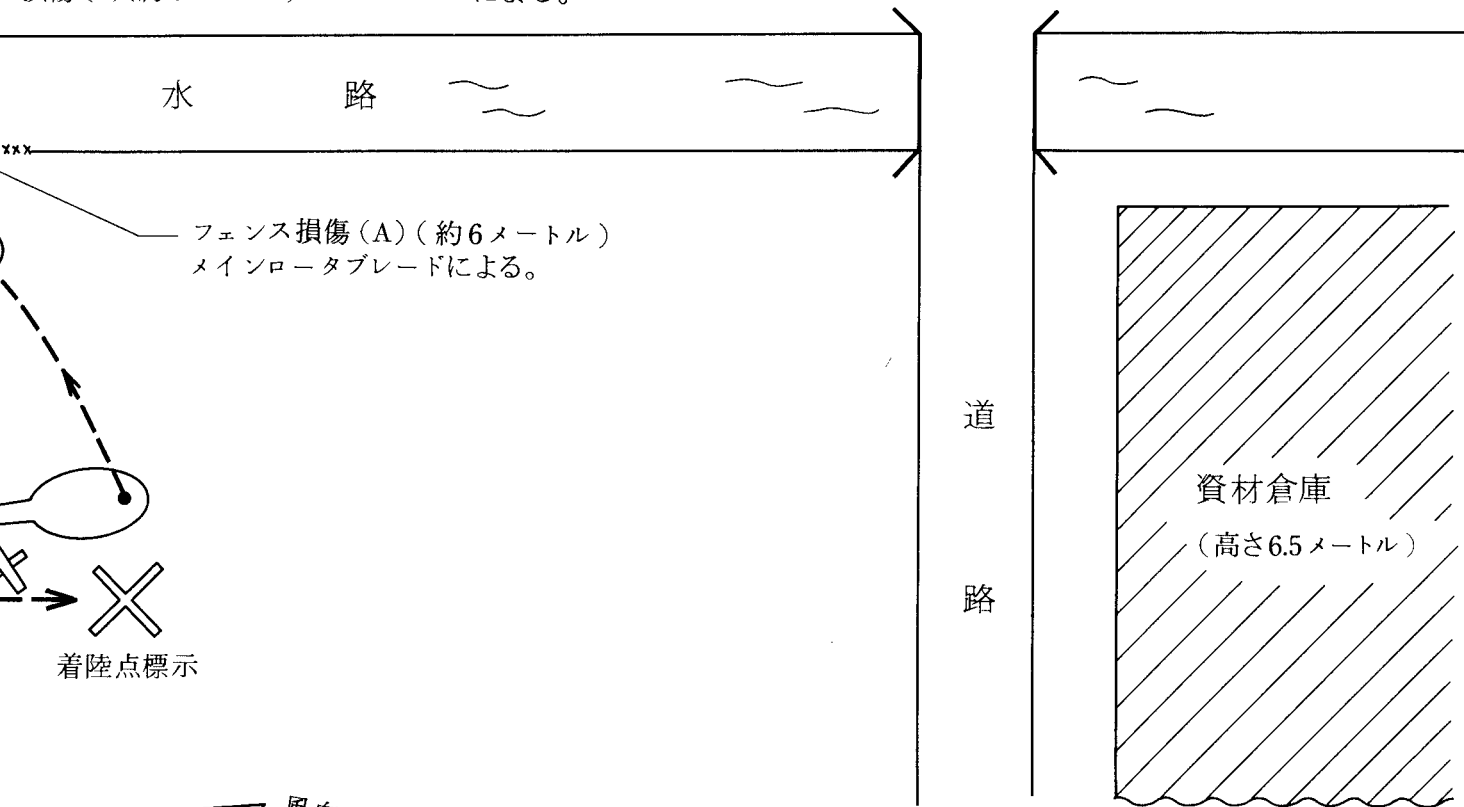
同機のメインロータブレード及び尾部が着陸予定地の西側フェンスの2箇所（付図の(A)及び(B)参照）に接触し、下記のとおり損傷した。

ロータブレードによる損傷(A) フェンス上部（高さ約1.7メートル）の有刺鉄線用支柱2本が折損したほか、同鉄線の刺はすべて同機のメインローターブレードの回転方向に寄せ集められていた。

尾部による損傷(B) フェンス上部の有刺鉄線3本が切断し、その下方の構造部材（高さ約1.2メートル）が下方へ座屈した。

ス損傷(B)(約4メートル)テールブームによる。

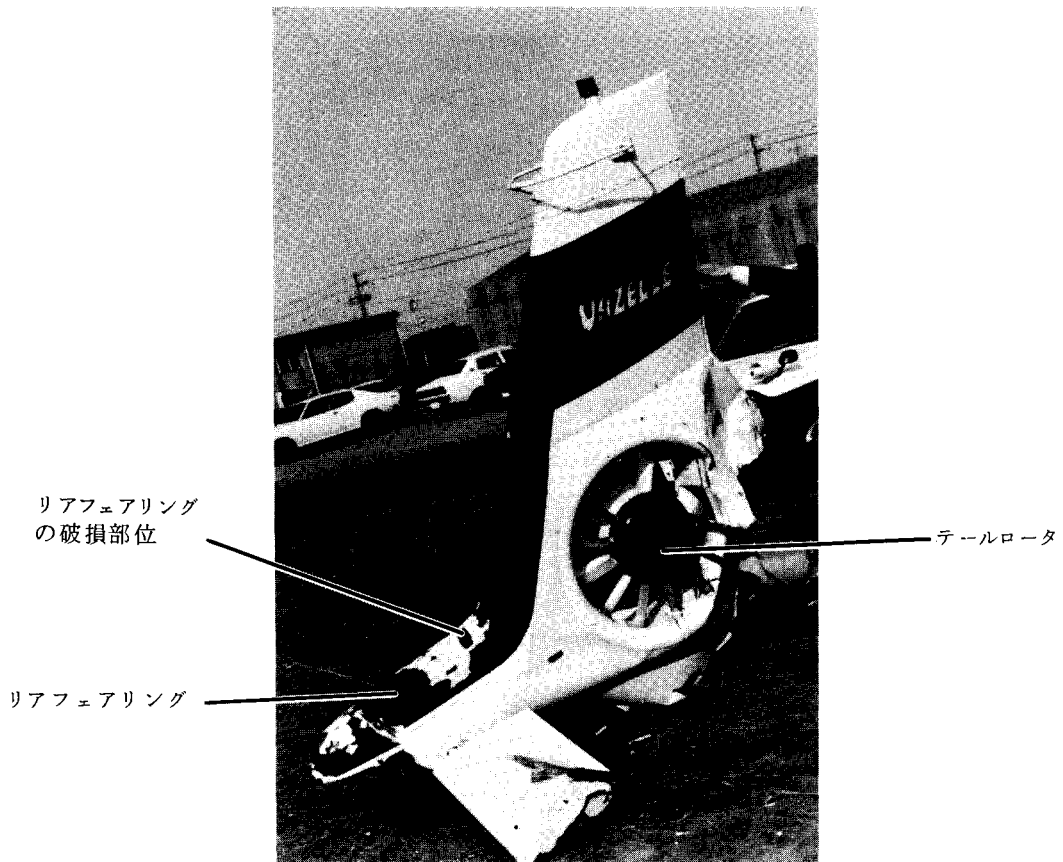
テールブームは、西側フェンスに激突したことによりリアフェアリングの前方端付近で破断し、分離したテールブーム後部はフェンス外側の溝の中から揚収した。(写真№1参照)

№ 1 破断分離したテールブーム後部
