国際航空輸送株式会社所属  
セスナ式152型JA3839  
に関する航空事故報告書

昭和 56 年 1 月 28 日  
航空事故調査委員会議決（空委第 6 号）

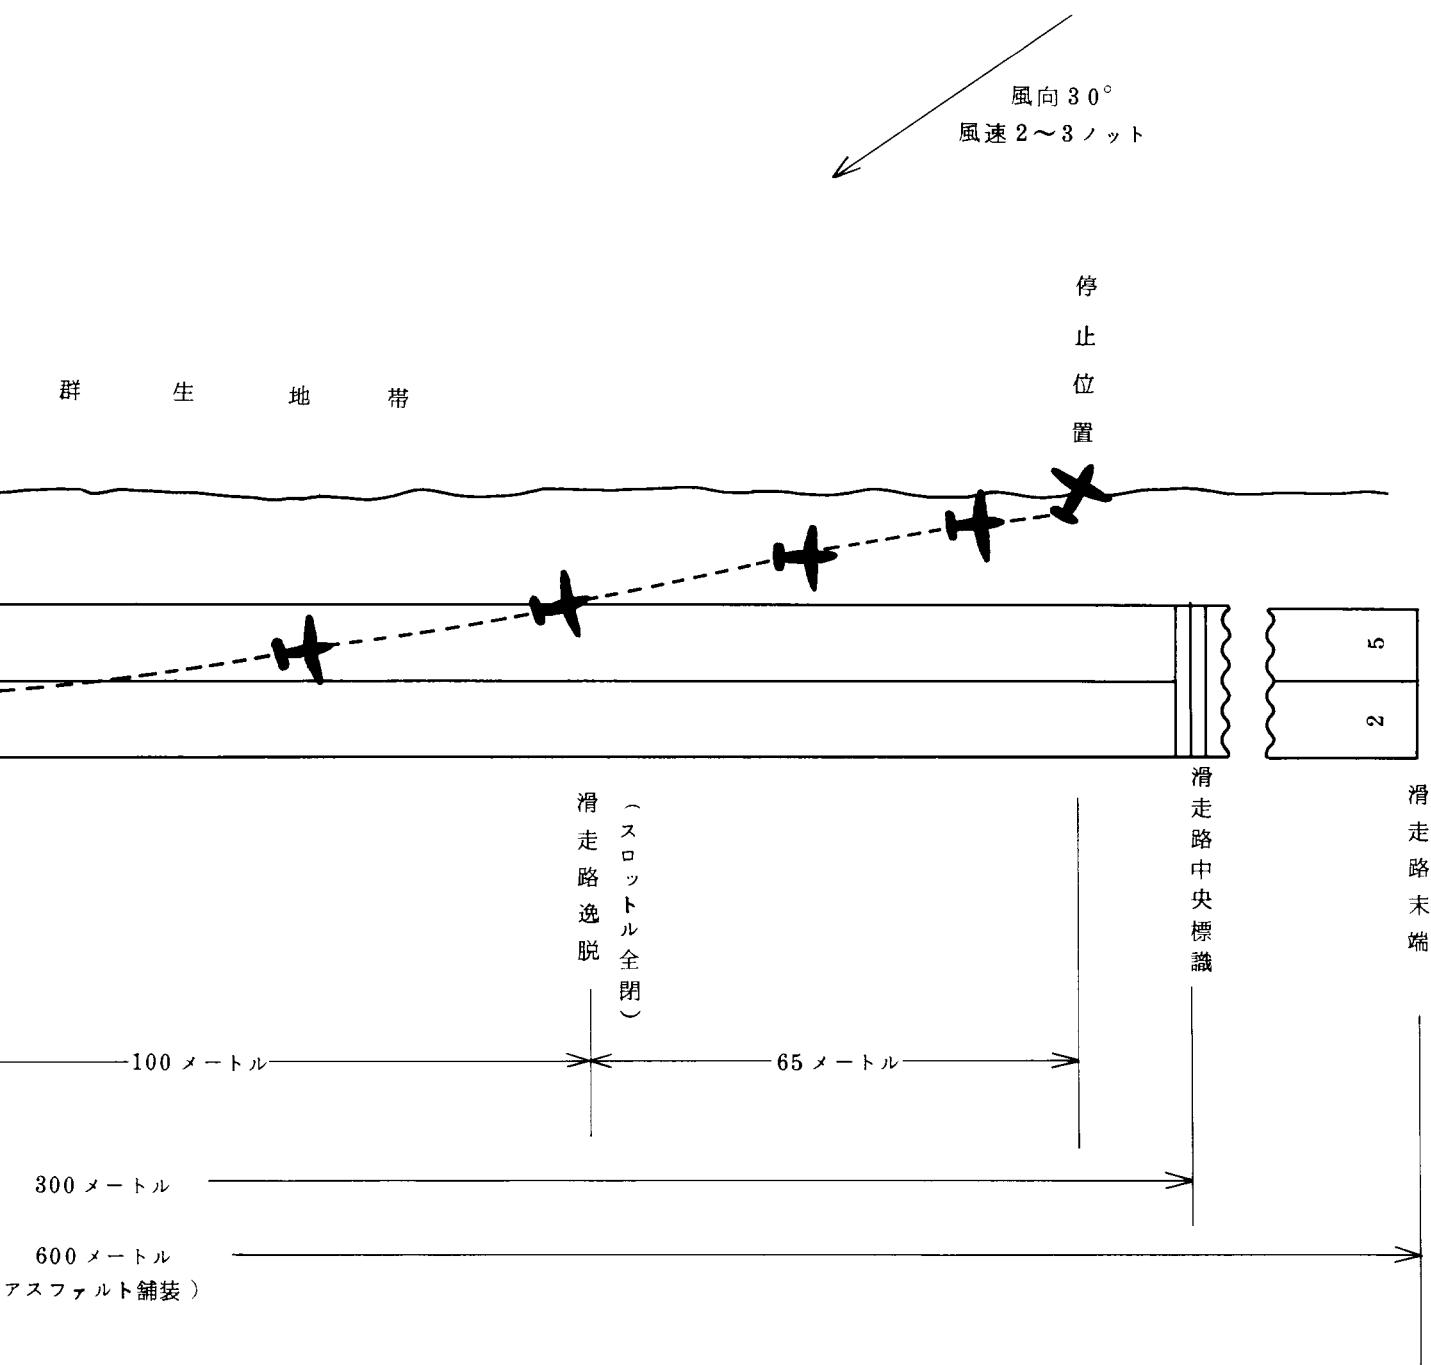
付 図

同機は、滑走路方位に対して約10度左へ偏向したまま約100メートルを離陸滑走したのち、滑走路末端から約220メートルの地点で滑走路を左へ逸脱し、機長はこの時点ですロットルを全閉とした。

滑走路逸脱後の同機は、左横すべりの状態で芝地を約70メートル直進したのち、左主翼があしの群生地帯にかかるとともに左へグランドループ状態となって右傾し、右主翼端を接地後機首方位約10度で停止した。（付図参照）
