日本農林ヘリコプター株式会社所属  
川崎ベル式47G3B-KH4型JA7530  
に関する航空事故報告書

昭和56年5月27日

航空事故調査委員会議決（空委第30号）

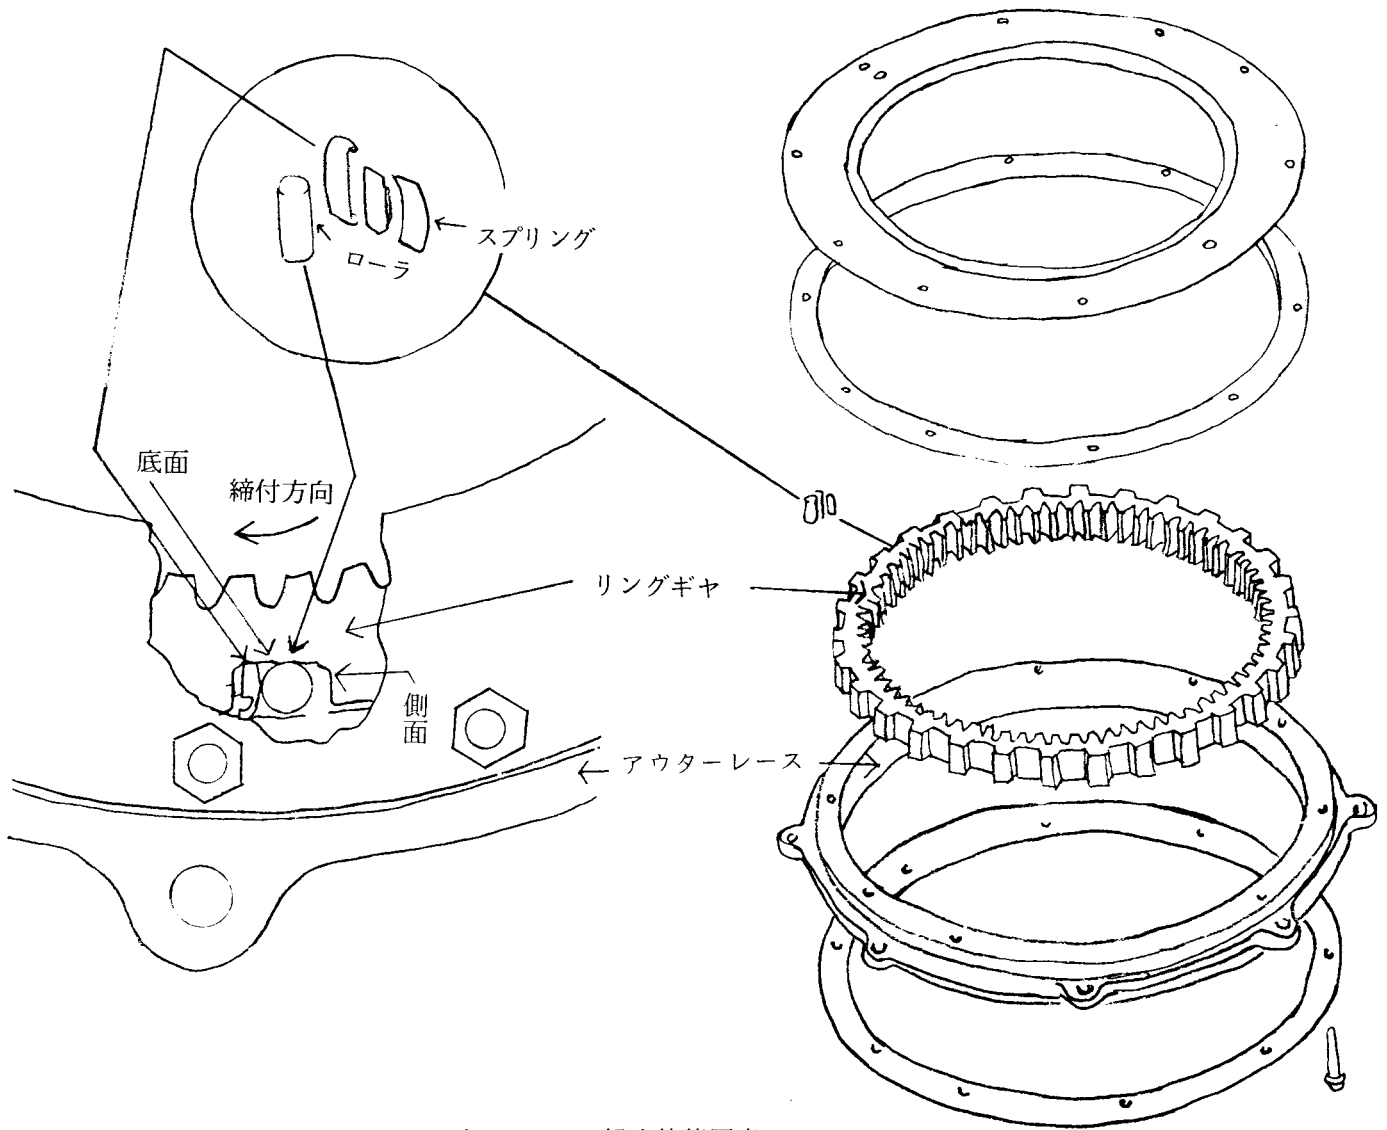
- (1) リダクションギヤトレインの各ギヤ部品に不具合は認められなかった。
- (2) 遠心式クラッチのドラムに軸方向の段付き状の摩耗及び熱による変色が認められたが、同クラッチシューには特に問題となるような異常摩耗等がなく、機能上の不具合は認められなかった。
- (3) フリーホイールリングユニットのロック試験を行いローラのロック状態を確認した結果、ローラの約半数以上はアンロック状態であった。また、フリーホイールトルクは約13インチポンドであり、正常な場合のフリーホイールトルク（14インチポンド）より低下していた。
- (4) フリーホイールリングユニットを分解調査した結果、
  - ① リングギヤ外周のローラの入る溝の底面（ローラのしゅう動面）にローラによる強い当たり痕及び摩耗があり、溝底面内径は、一部交換限界を超えて摩耗していた。また、フリーホイールリングユニットが正常な場合には、接触することのない溝の側面にローラの接触摩耗した痕跡が生じていた。
  - ② アウタレースの内径の一部分は、交換限界を超えて摩耗していた。
  - ③ 全ローラ（32個）の外径は、交換限界を超えて摩耗していた。
  - ④ 全スプリング（32個）のうち3個が破損していた。

フリーホイールリングユニットの組立状態写真
