大阪エアーウェーズ株式会社所属
川崎ベル式47G3B-KH4型JA7565
に関する航空事故報告書

昭和57年1月27日

航空事故調査委員会議決（空委第1号）

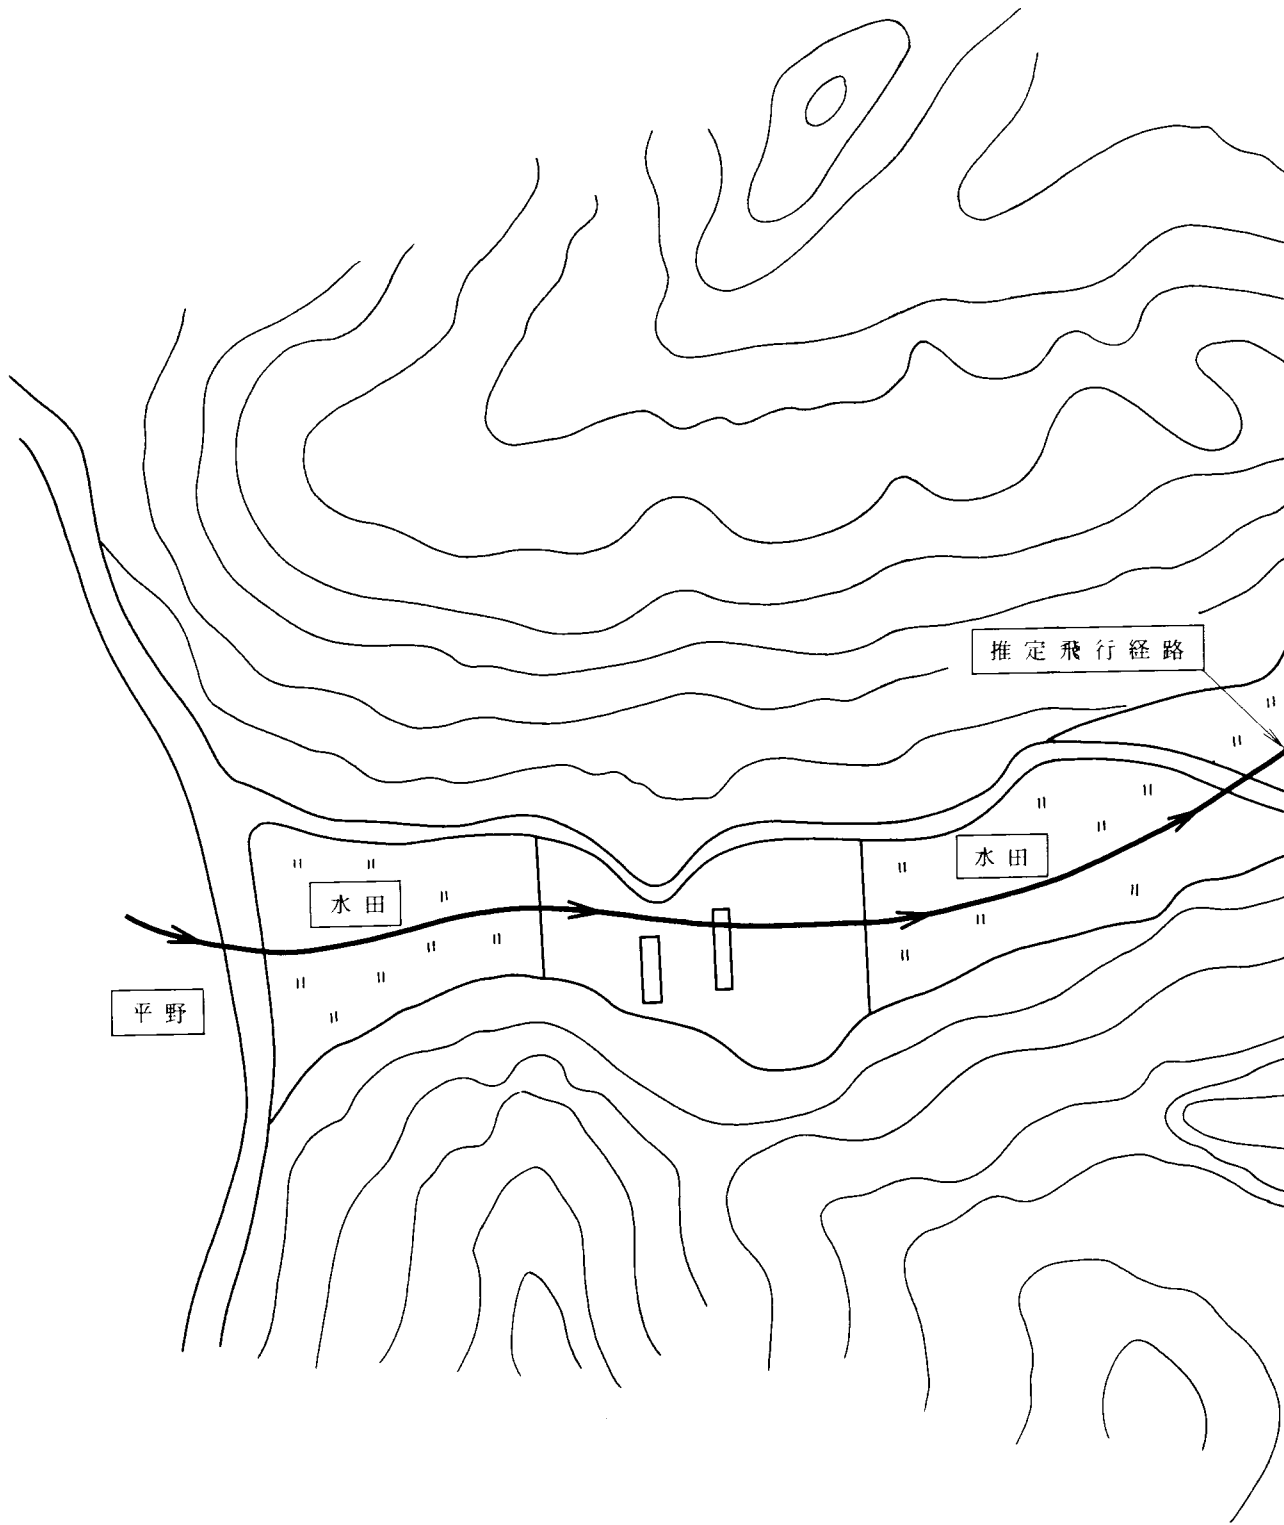
付図

同機は、17回目の薬剤散布飛行において、平野部から緩徐な上りこう配の東西に延びる狭あいな谷間にある水田を西から東へ向かって対地高度約15メートル、速度約30マイル/時で薬剤散布飛行を行った後、180度旋回のため上昇を始めたところ、06時46分ごろ対地高度約40メートルにおいて、谷間に展張されていた送電線に接触した（付図参照）。

同機は、送電線2本を切断して、約30メートル前方の休耕田に接する道路端に墜落した後、右側の休耕田に横転した。機長が脱出後火災が発生した。
