武蔵航空株式会社所属 ヒューズ式269C型JA7590 に関する航空事故報告書

昭和57年5月19日

航空事故調査委員会議決（空委第9号）

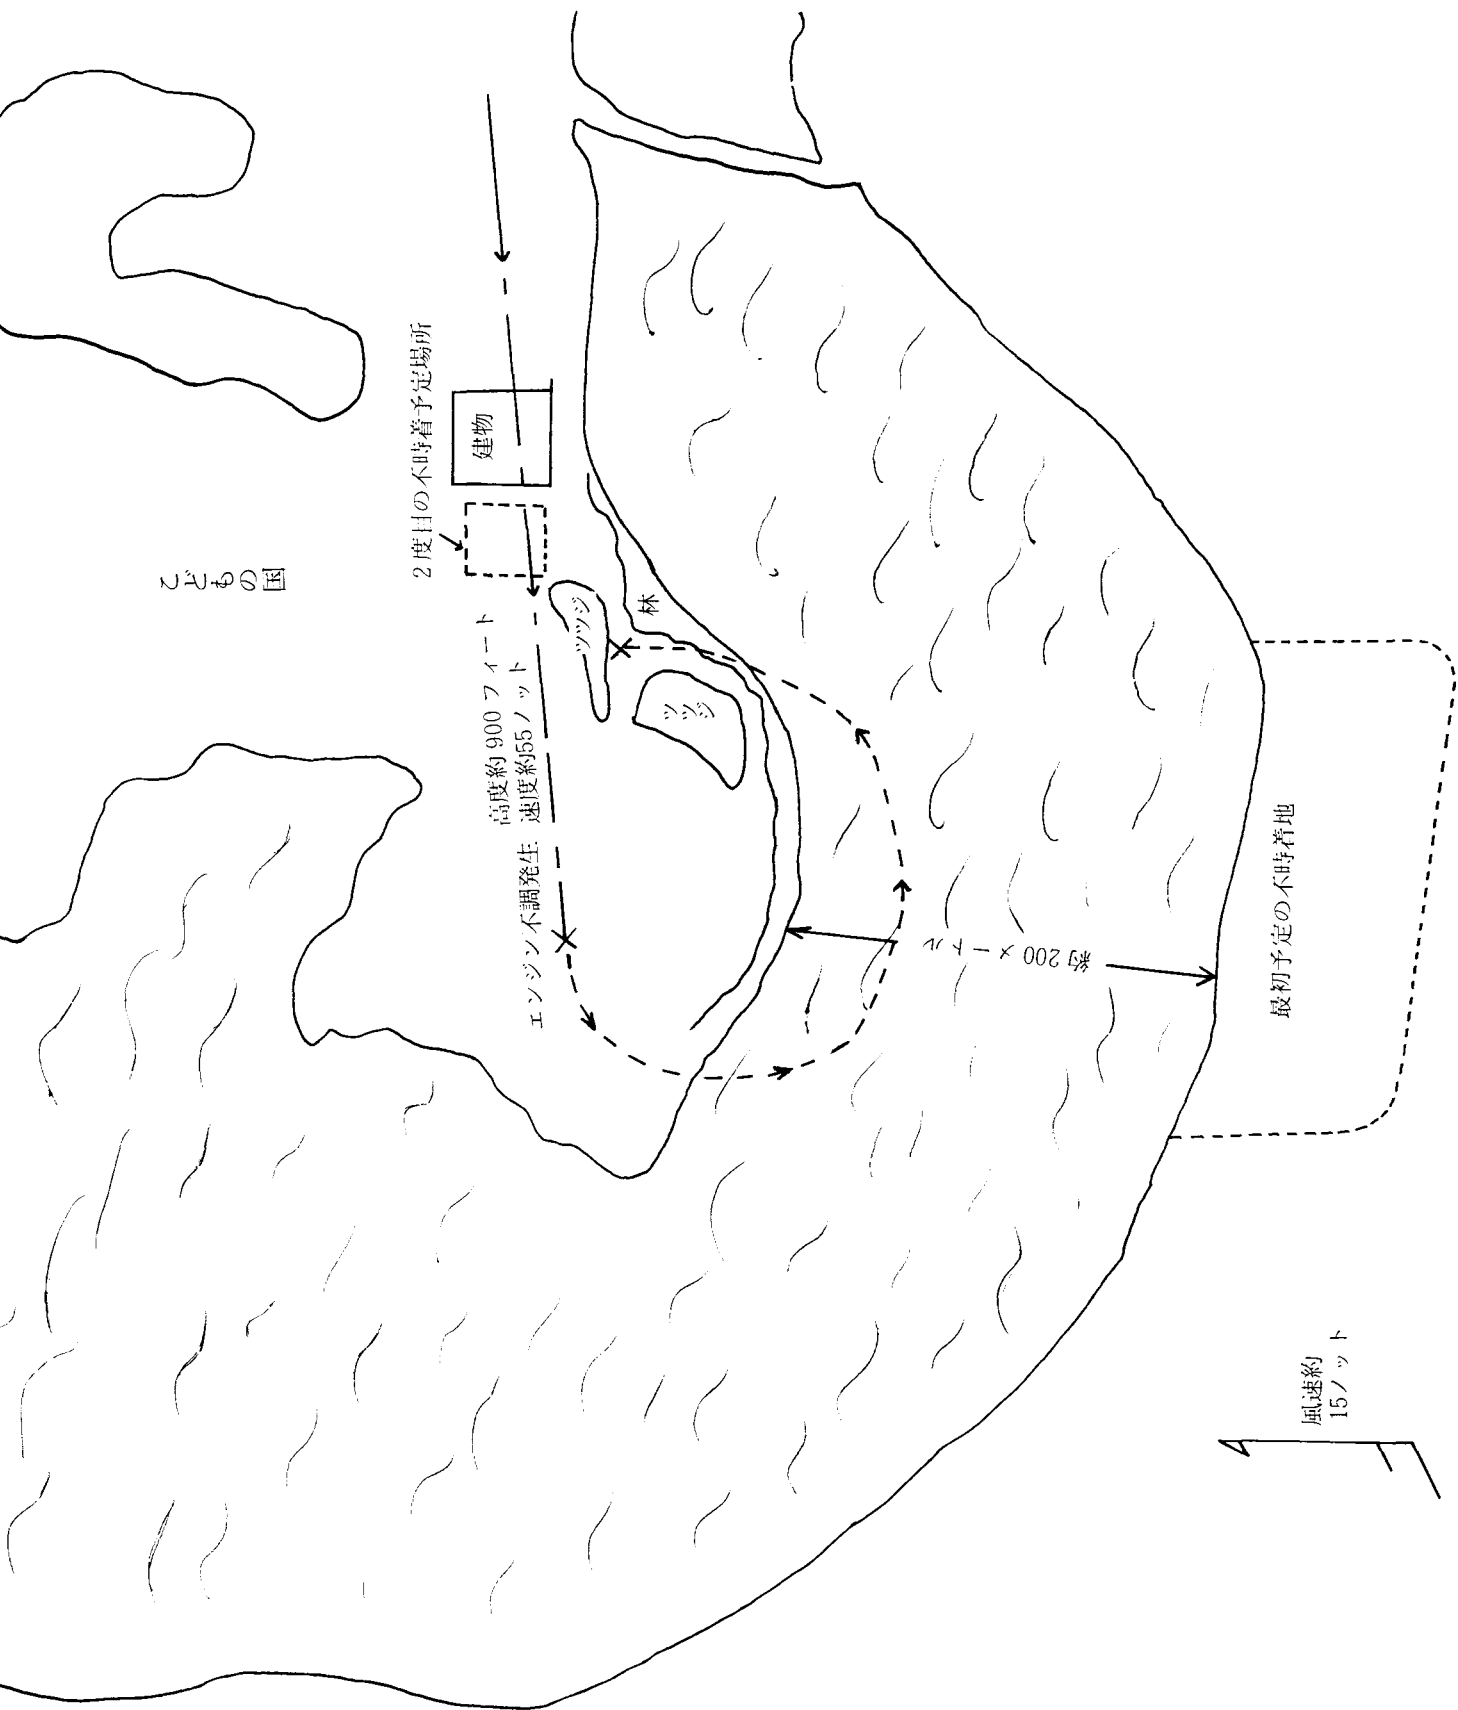
343007-1

千葉県市原市津田原上空付近で針路を西にとり、高度約 9 0 0 フィートへ上昇しながら、千葉県市原市山倉の山倉ダム方向に向かった。高度約 9 0 0 フィートで水平飛行に移行し、速度約 5 5 ノットで水平飛行をしていたところ、山倉ダムの貯水池に囲まれた県立子供の国遊園地上空にさしかかった時、突然エンジン音が異常となり、複式回転計のエンジン回転速度が低下して針割れが生じたので、直ちにスロットルをフルオープンとしたが、回復しなかった。左旋回をしながら数秒間飛行を続けたが、依然として回復しないため、エンジン不調と判断し、不時着を決意して、貯水池の外周にある平坦な空地に向けて、高度約 8 0 0 フィートからオートローションによる降下を開始した。しかし、強い向い風のため、降下途中で湖に着水すると判断したため、子供の国遊園地内に不時着場所を変更し、左旋回を行って園内の広場に向かって進入したが、そこにも到達できないと判断し、その手前の平地に進入し、フレア操作を行って着陸を試みたが、ハードランディングして機首方位約 1 5 °で停止した。（付図参照）

本事故は、水平飛行中、突然エンジンが一時的不調となり、適切な不時着地点を選定する余裕のない状態でオートローテーションによる緊急着陸を行った際、強い背風状態での着陸となったため、ハードランディングし、機体を大破したことによるものと推定される。
