東亜国内航空株式会社所属
ベル式214B型JA9175
に関する航空事故報告書

昭和57年8月11日

航空事故調査委員会議決(空委第21号)

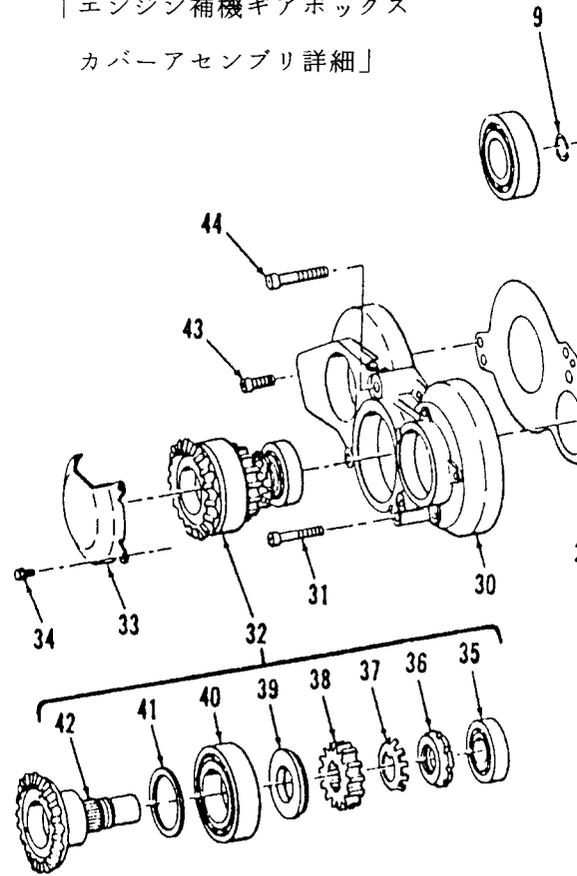
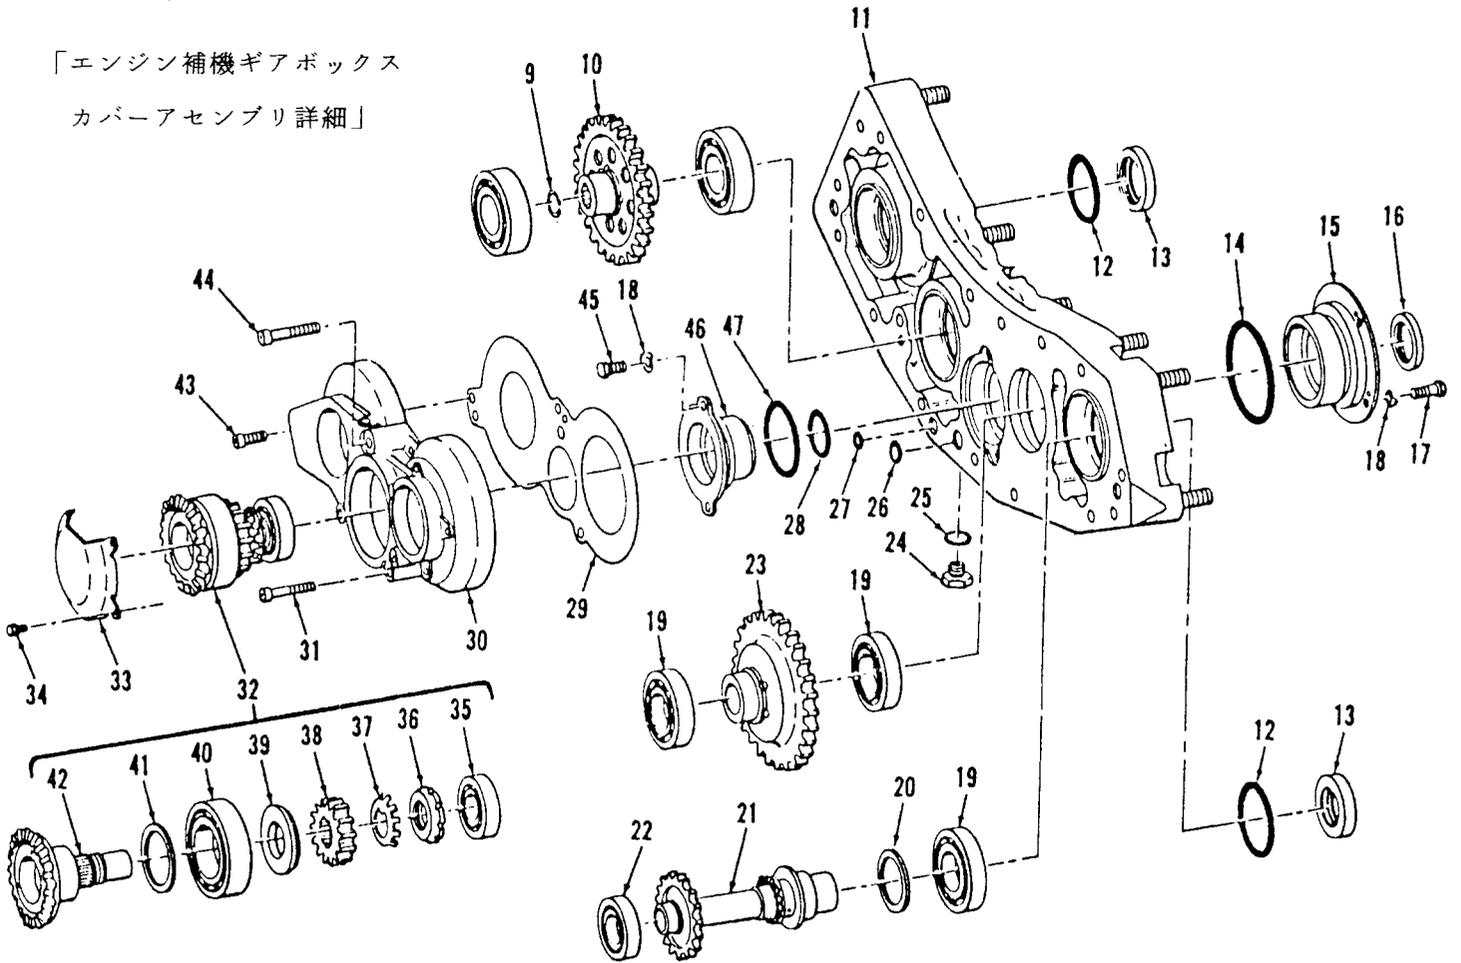
「エンジン補機ギアボックス
カバーアセンブリ詳細」

スパーギアは、それぞれの補機駆動用のスパーギアを駆動する。(付図2、3及び写真1、2、3及び7参照)

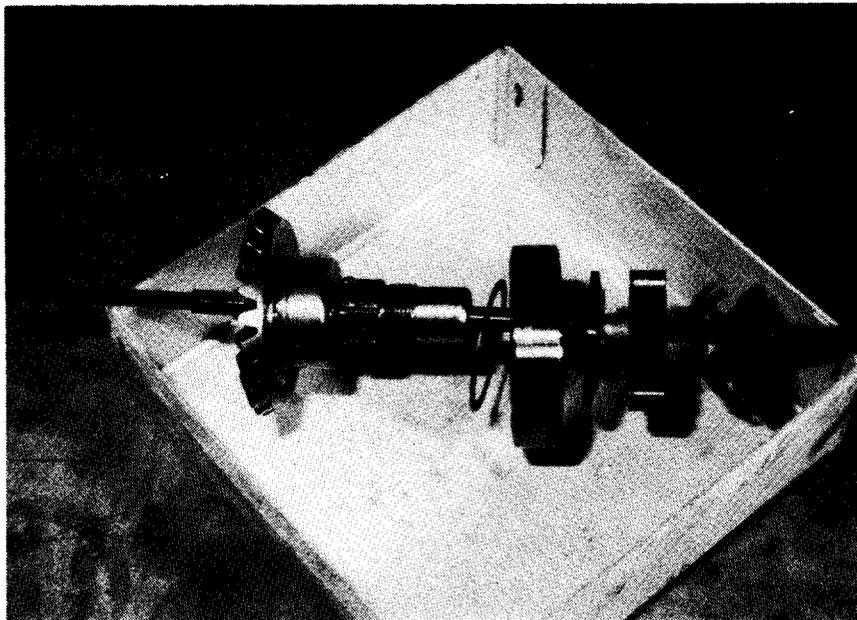
写真7 アクセサリ・ドライブギア・アセンブリ

- (1) ベベル・ドライブギア・アセンブリの下端にある歯当り調整シムが、ボールベアリング・インナーレースの個所で破断していた。
- (2) アクセサリ・ドライブギア・アセンブリのナットの締め付けは、指でまわせるほどにゆるんでいた。
- (3) アクセサリ・ドライブギア・アセンブリのベベル・ドリブン・ギア（以下「ベベルギア」という。）及びスパーギアのスプライン結合部が完全に摩滅していた。（写真4.5及び6参照）
- (4) ベベルギアの歯面が段付き摩耗していた。
- (5) スパーギアの歯当りは、やや摩耗していた。
- (6) タブワッシャは、ロックの状態にあった。
- (7) アクセサリ・ドライブギア・アセンブリのシム、スペーサ、スパーギア、タブワッシャのそれぞれの接触面にはフレットングが発生していた。（写真8参照）
- (8) メイン・オイル・フィルタのエレメントは、部分的に暗黒色を呈していた。
- (9) チップ・ディテクタの磁極には微細な鉄粉が付着していたが、警報灯を点灯させるような短絡の状態ではなかった。

なお、エンジン故障については、アクセサリ・ドライブギア・アセンブリのナットの初期締め付け不適切のため、同部位がゆるみ、ベベルギアとスパーギアの両スプラインが摩滅したため、エンジン補機が駆動されなかったことによるものと推定される。
