航空事故調査報告書

社団法人長野県航空協会所属
軽飛行機式SS-1型JA2117
長野県須坂市妙徳山頂上付近
昭和57年4月25日

昭和57年12月8日

航空事故調査委員会議決（空委第36号）

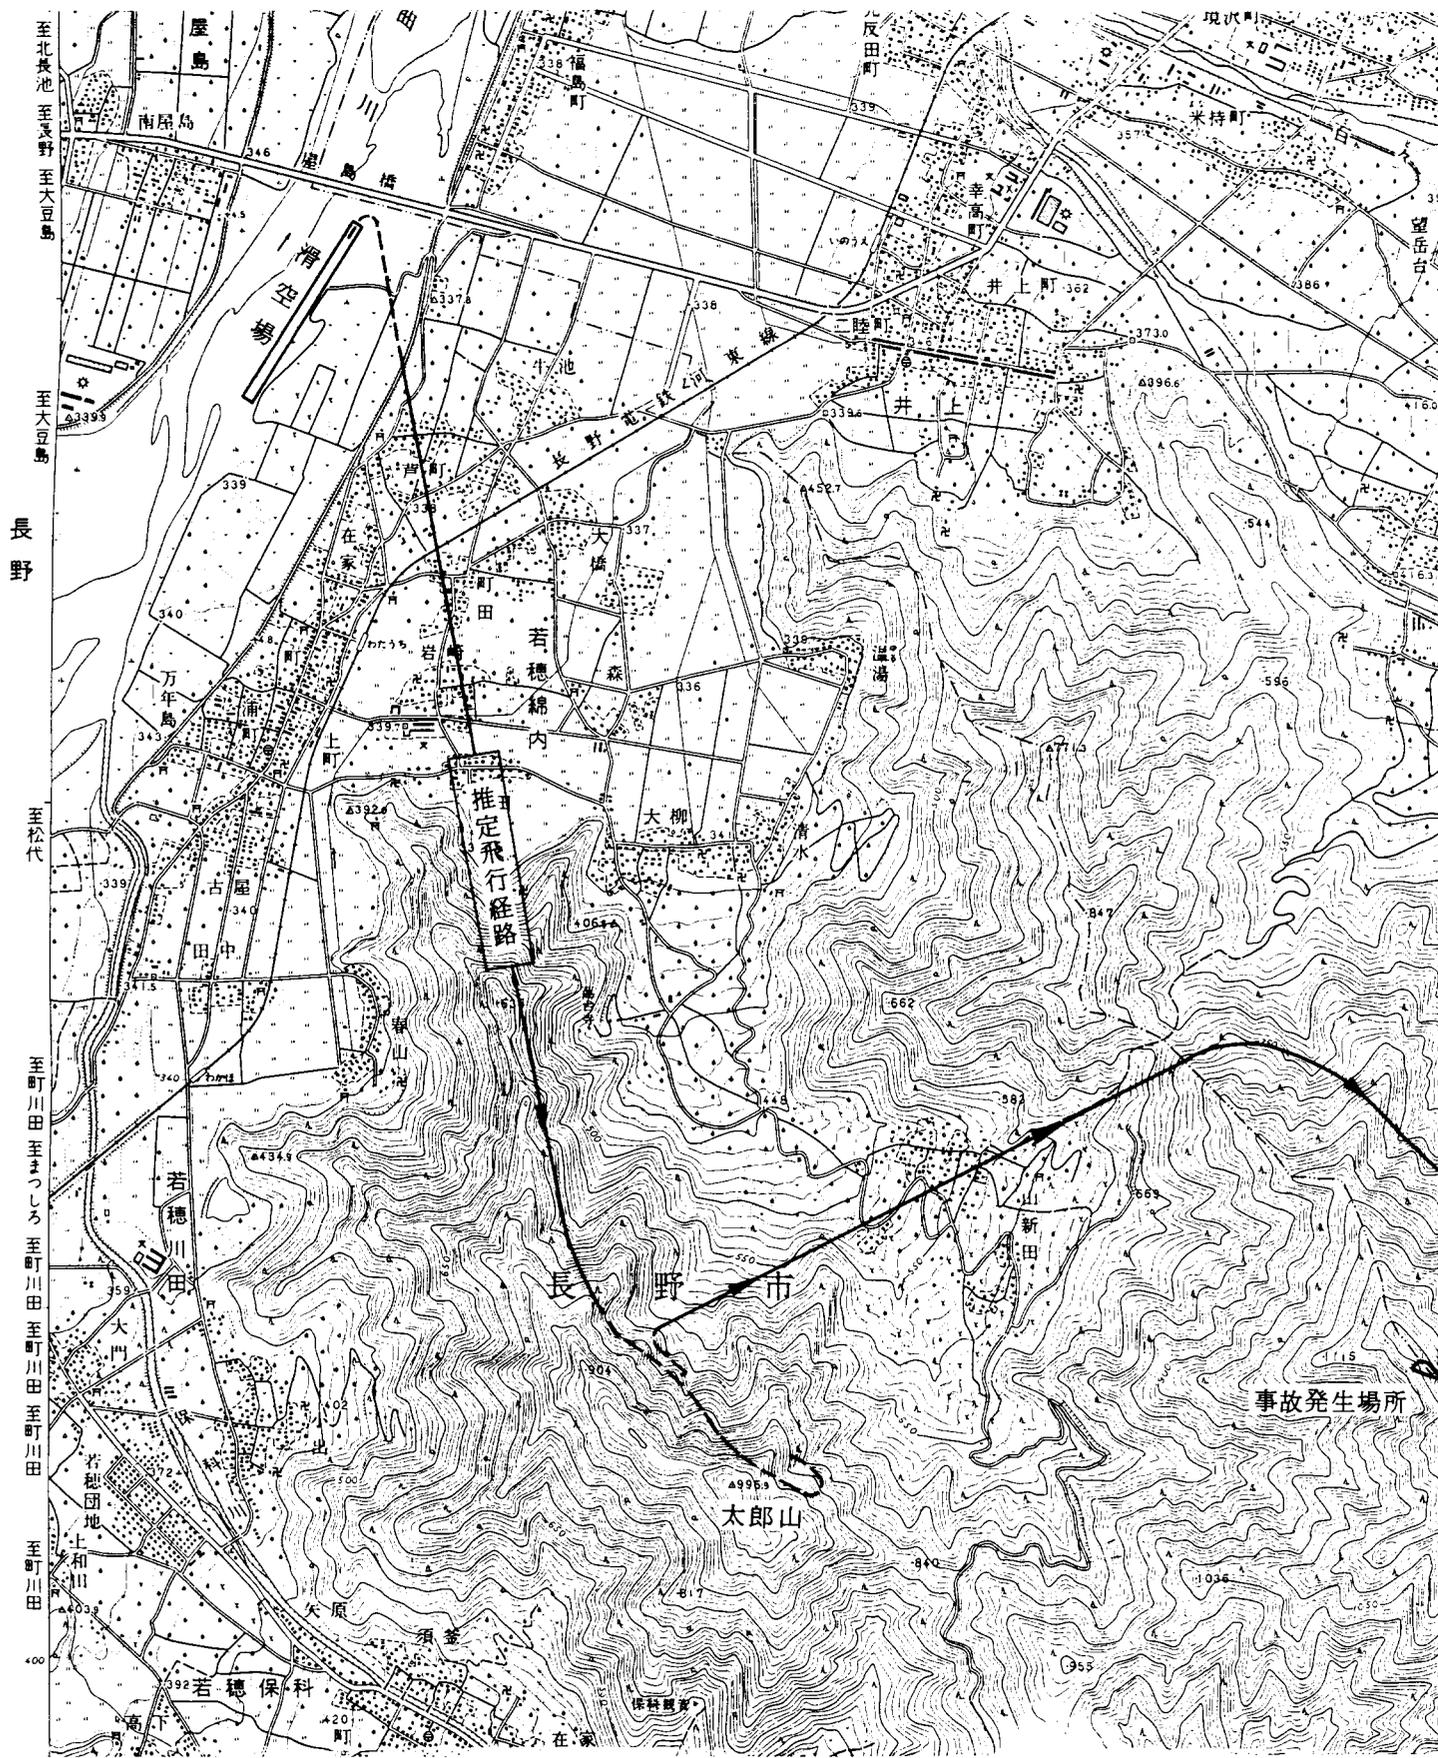
その後の同機の飛行経過は、機長の口述及び同機に搭載していた自記高度計（Gebrüder Winter 製、製造番号59420。日本滑空協会登録番号J A A - B - 1 1 6）記録紙（付図1参照）によれば次のとおりであった（付図2参照）。

(注)：高度は1ミリメートルが
100メートルに相当する

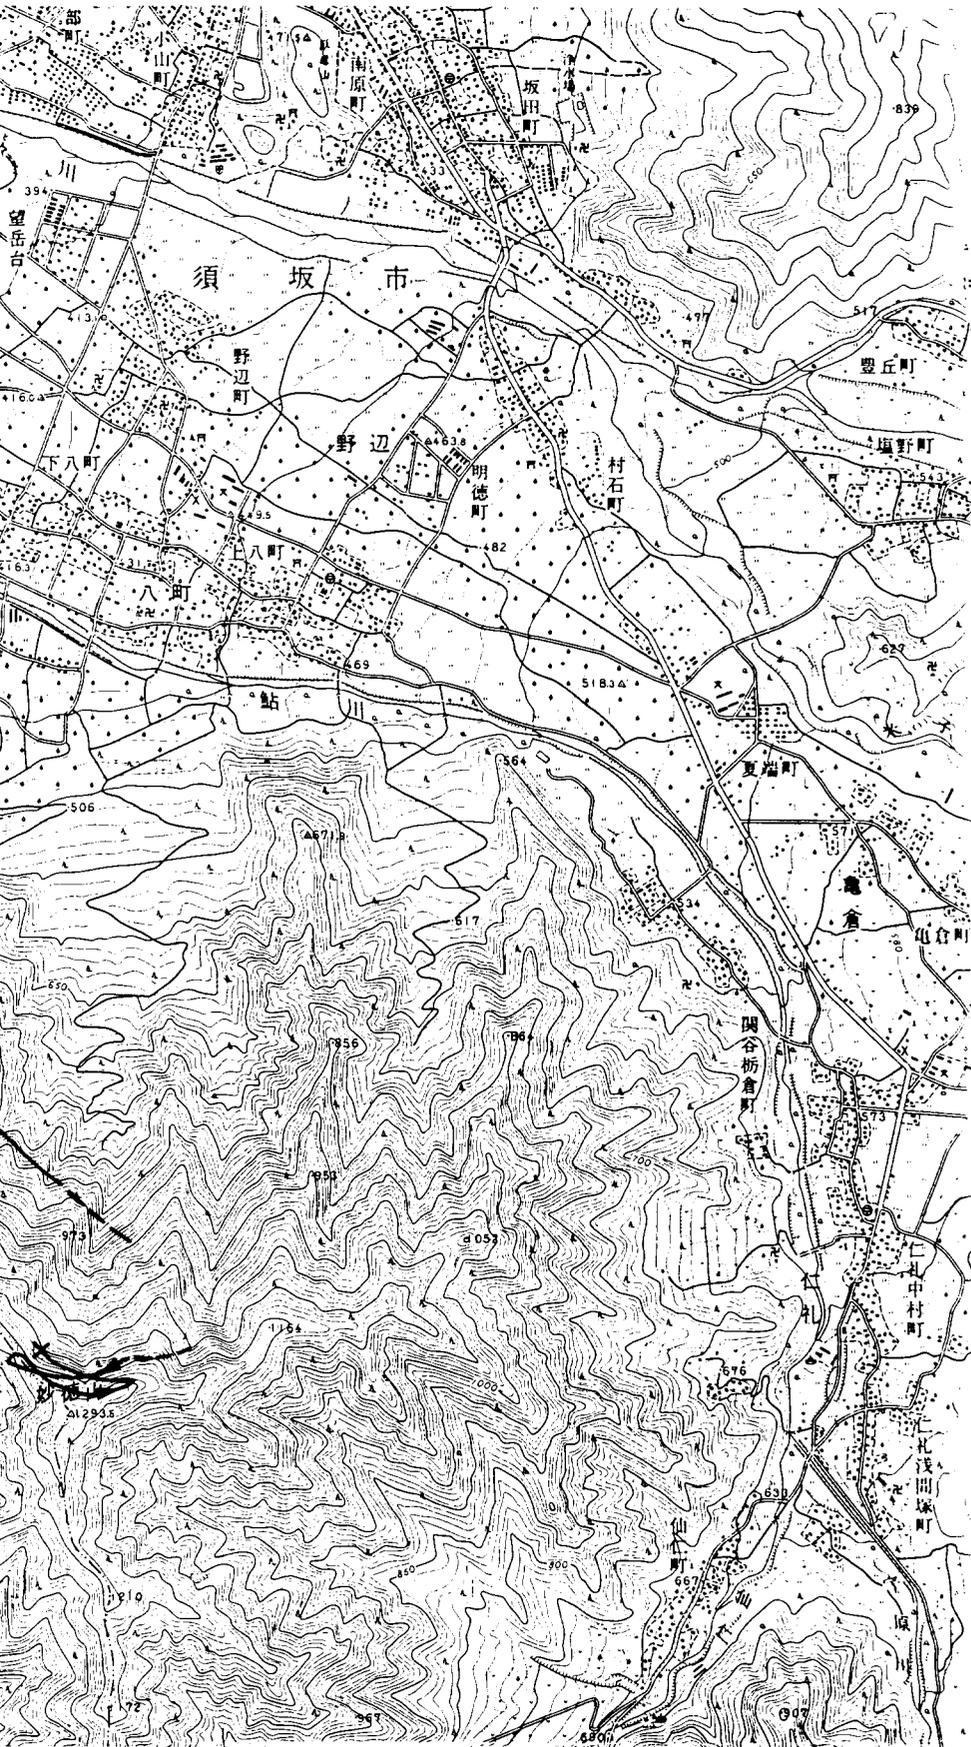
同機は、同滑空場上空で上昇気流にのり、約13分後には高度約1,450メートルに達したが、やがて上昇気流も弱くなってきたので、滑空場から約160度、約4キロメートル離れた太郎山（標高996.9メートル）の北東斜面上空に至り、斜面上昇風を利用して高度1,000～1,100メートルで約1時間40分飛行を継続した。14時40分ごろ、同機は、更に強い斜面上昇風を求めて太郎山のほぼ東北東約2.7キロメートルの妙徳山（標高1,293.5メートル）の麓へ向って飛行を開始し、同麓上空に高度約1,000メートルで進入した後、北側斜面沿いに斜面上昇風を利用して高度を獲得し、約20分後最高高度約1,350メートルに達し、その後妙徳山の頂上からほぼ北々西及び東北東に延びる尾根の上空及びその尾根のやや北側斜面上空を往復するような飛行経路を高度1,200～1,350メートル、速度約80キロメートル/時、対地高度50～100メートルで約2時間30分飛行した。17時30分ごろ斜面上昇風が弱まり高度が低下してきたので、機長は帰投のことも考えたがもう一往復すれば5時間滞空飛行が達成されるので、北側斜面（平均勾配 約35度）に近接して唐松林から10～20メートルの高さで飛行を継続した。

17時34分ごろ、尾根より低い高度で尾根にほぼ平行に西北西に斜面上を飛行した。夕日が前方からさしてまぶしく、また直下の斜面が左手の尾根の日陰となっていた。機長は、前方左斜面を主にしながら飛行中気がついたらやや高い斜面が眼前に現われており、回避操作を行

ったが間に合わず、そのまま樹木に接触し、標高約 1,150メートルの林の中に墜落した。木に引掛り、磁方位約 330度、約 60度右に傾いた状態で地上高約 2メートルの位置で唐松の上に停止した。
