航空事故調査報告書

大阪エアウェイズ株式会社所属

ベル式206L-1型JA9233

昭和55年12月22日

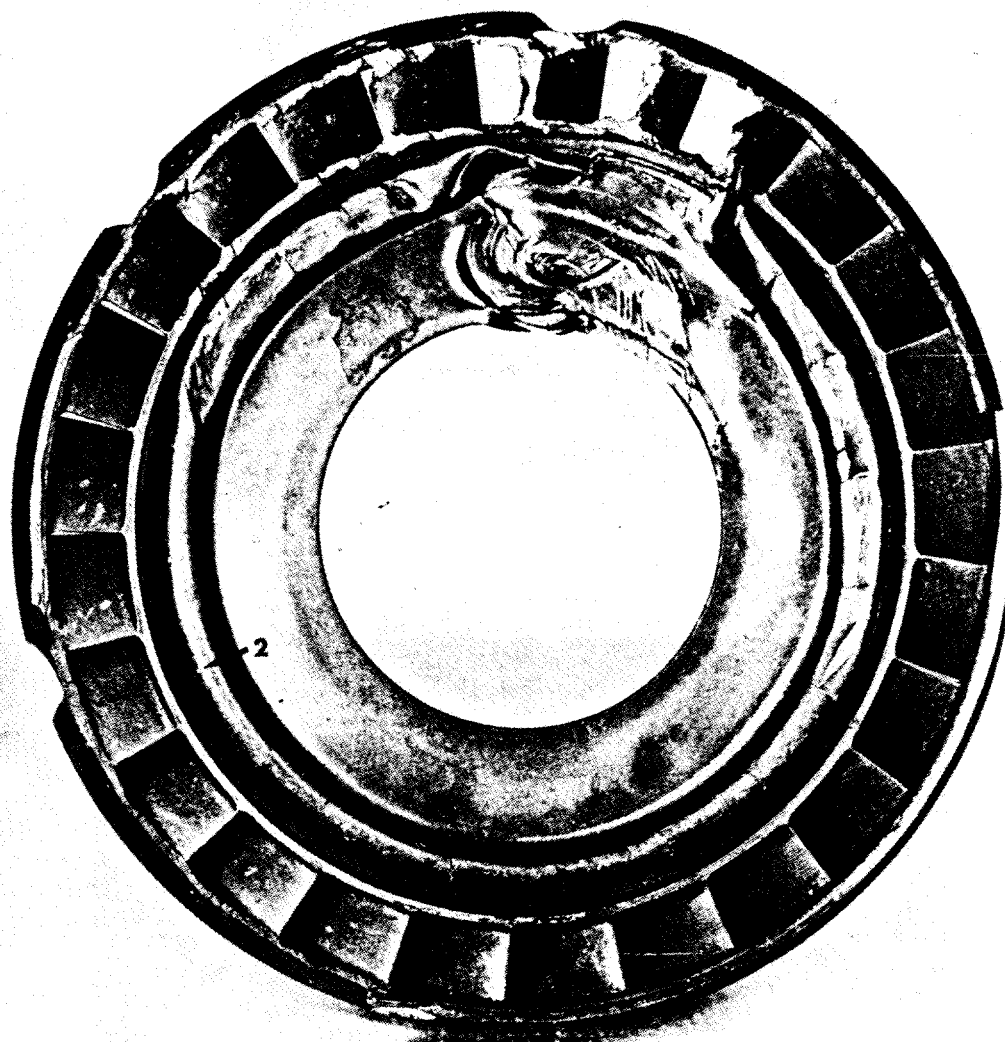
Nozzle, Assy, Turbine, 1st Stage

- (c) G.P.第1段タービン・ホイール後面のコンパートメント内のオイル・ミスト及びオイル熱分解ガスなどが、着火し、G.P.第1段タービン・ノズル・ダイヤフラムのクーリング・エア・ホール近傍で噴出する空気のふいご作用を受け、燃焼した。
- (d) G.P.第1段タービン・ホイール後面リム内周部近傍に上記オイル・ミスト燃焼の火炎が吹きつけられ、後面リム外周部に大きい温度勾配に伴う過度の熱歪が生じ、き裂が発生した。
- (e) き裂の進展に伴い、14枚のタービン・ブレードをもったリム外周部がき裂を起点として分離、破断し、それにより主要ホイール部分に生じた大きい不平衡力のため同ホイールがハブ部でスタブ・シャフトより破断するとともに、更にタイボルトも切断して分離飛散した。周囲のタービン・セクションの静構造部材や圧縮機出口ダクトなどの一部は、これらのG.P.第1段タービン・ホイールの破断、飛散した部材により破壊された。

- (2) 同サンプ内のブリーザ圧力が上昇して第8ベアリング部の圧力がG.P.第1段タービン・ホイール後面のコンパートメント圧力より高くなったため、同ベアリング・ラビリンス・シールよりオイル・ミストが逆流してG.P.第1段タービン・ホイール後面のコンパートメント内に漏洩流出した。
 - (3) 流出したオイルミストの熱分解生成ガスが点火し、G.P.第1段タービン・ノズル・ダイヤフラムにあるクーリング・エア・ホールより噴出する冷却用高圧空気の「ふいご」作用を受けて同ホール近傍で燃焼し、G.P.第1段タービン・ホイール後面リム内周部を過熱し、後面リム外周部に熱応力によるき裂を発生せしめた。

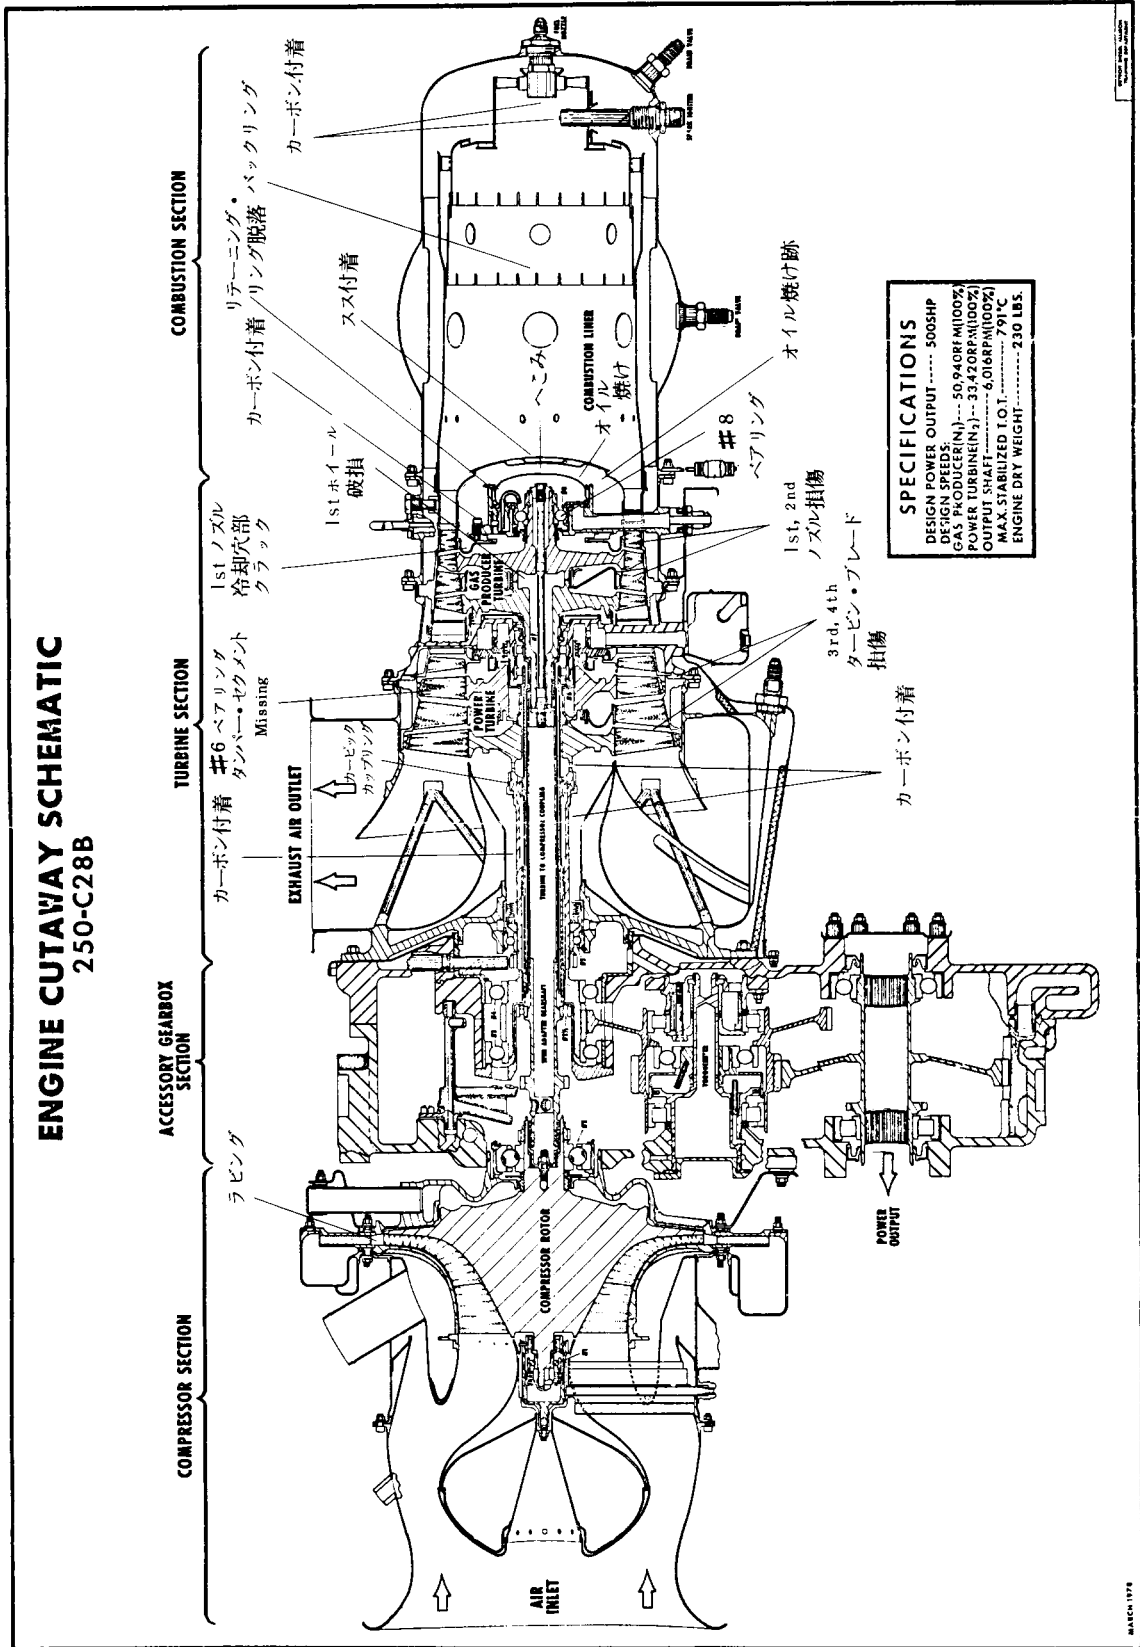
ENGINE CUTAWAY SCHEMATIC 250-C28B

- 3.2.4 飛行中油圧計の針が振れたのは、G.P.T・ベアリング・サポート・オイル・サンプ内に高圧空気が漏洩し、ブリーザ圧力が上昇して、オイル圧力系統中に空気が混入したことによるものと考えられる。
- 3.2.5 エンジンが停止したのは、G.P.第1段タービン・ホイールが破断、飛散したことによるものと推定される。このG.P.第1段タービン・ホイールの破断は、材料欠陥、軸ホイール系の高周波振動、タービン・ガス温度の過昇、またはオーバ・スピードによるものではなく、次の様な過程により生じた同ホイール後面リム部の過熱によるものと推定される。

- (1) G.P.T・ベアリング・サポート・オイル・サンプ・アセンブリと燃焼室の前方壁を形づくるG.P.第1段タービン・ノズル・シールとの間を冷却している圧縮機出口圧力の圧縮空気が"U"リング・ガスケットのシール機能低下によりG.P.T・ベアリング・サポート・オイル・サンプ内に漏洩して、同サンプ内のブリーザ圧力が上昇した。なお、これには、"U"リング・ガスケット部の組立時における漏洩テスト等が十分に行われていなかったことが関与しているものと考えられる。

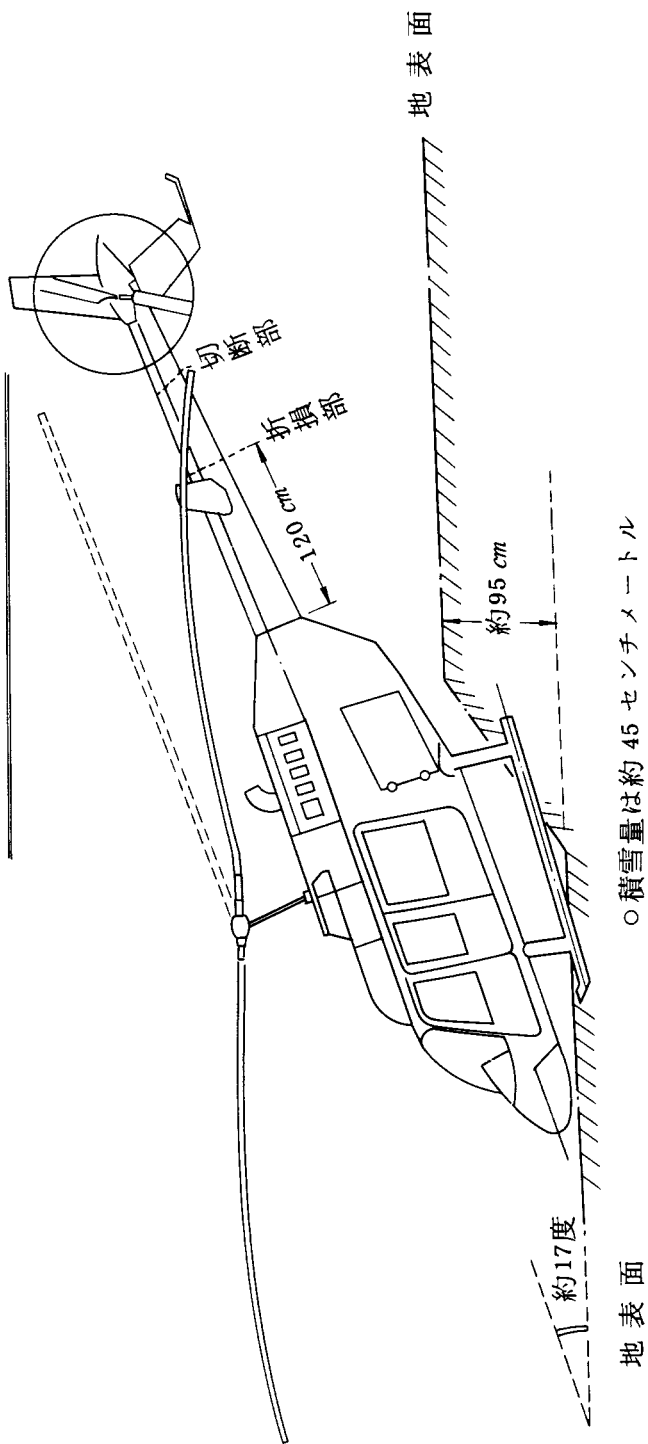
事故現場見取図

3.2.7 同機は、段差のある2つの水田の境界線上に、到着ぎみに、ランディング・スキッドの後方部分を接地したため、尾部がはね上って前のめりとなりその修正のための機首上げ操作をしたところメインロータ面が後傾状態となった。メインロータ面が後傾状態となったことに回転が低下したことも加わり、これがたわんだため、そのブレード先端部が水平・スタビライザ及びテール・コーンに接触し、これらを破断したものと推定される。

- 積雪量は約45センチメートル
- 機体は右に約12度傾斜
