航空事故調査報告書

西日本空輸株式会社所属
アエロスパシアル式SA360C型JA9262
鹿児島県種子島東方海上
昭和56年8月11日

昭和57年12月8日

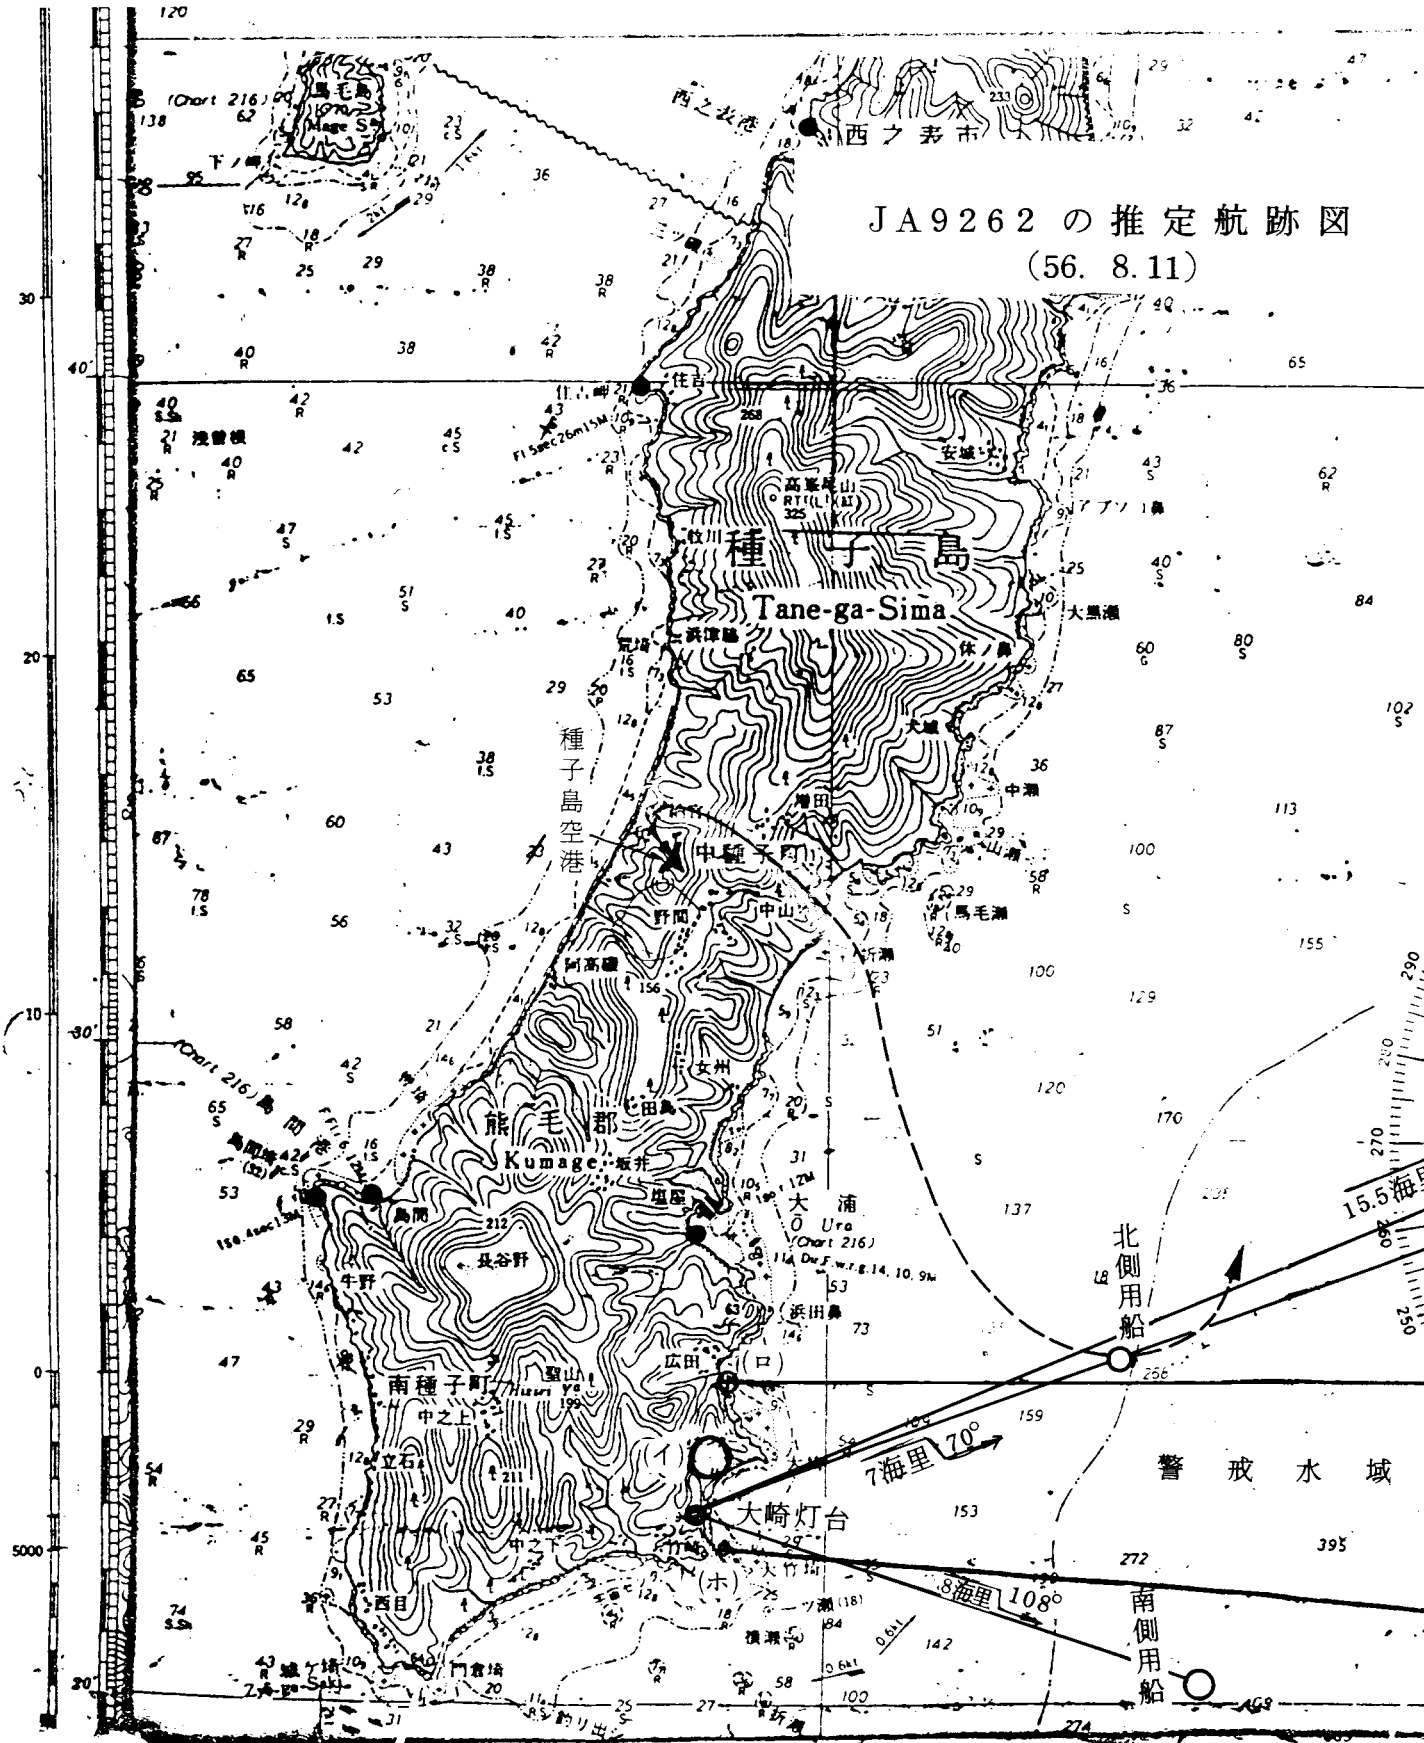
- 4.1.1 同機は、交信記録及び用船の船長の口述により、北側の用船近くまで飛行したのち、左旋回をして東の方へ飛行していったと推定される。
- 4.1.2 機長は、北側用船上空到着後、右旋回で飛行する予定が、左旋回しつつ東方海上に向け飛行して行ったものと推定される。その理由としては、漁船の灯火を発見してそちらに向ったことも考えられるが判然としない。
- 4.1.3 センタと同機との交信が絶えた時刻などから、事故発生時刻は03時43分ころと推定される。
- 4.1.4 同機の破片等の発見位置の近くが同機の墜落現場と推定されるが、何故にこの地点まで同機が飛来したのかを明らかにすることはできなかった。
- 4.1.5 揚収された機体の破片からは、同機の墜落の状況を明らかにすることは出来なかったが、遺体の損傷状況等から、同機はやや右に傾くか右滑りの状態で相当の高速度で海面に激突したものと推定される。
- 4.1.6 同機は、機材に故障又は不具合が発生したため海上に墜落したとも考えられるが、これを明らかにするものは見出すことができなかった。
- 4.1.7 事故が発生したころの当該空域における気象状況は、月の入り後の暗夜であった。このような中、同機は、北側用船上空へ到達後東の方へ飛行したため、陸地の灯火等を目安として飛行することができなくなり、計器飛行を必要とするような状況に遭遇して、飛行姿勢を判断することができなくなり、誤って低高度から海面に激突したとも推定される。

の推定航跡図
(56. 8.11)
