航空事故調査報告書

公共施設地区航空株式会社所属
富士重工式FA200-160型(エアロスバル)JA3775
福岡県北九州市門司区大字黒川691番地の13
風師山(標高362メートル)の北側山腹(標高230メートル付近)
昭和57年1月24日

昭和58年6月29日

航空事故調査委員会議決(空委第29号)

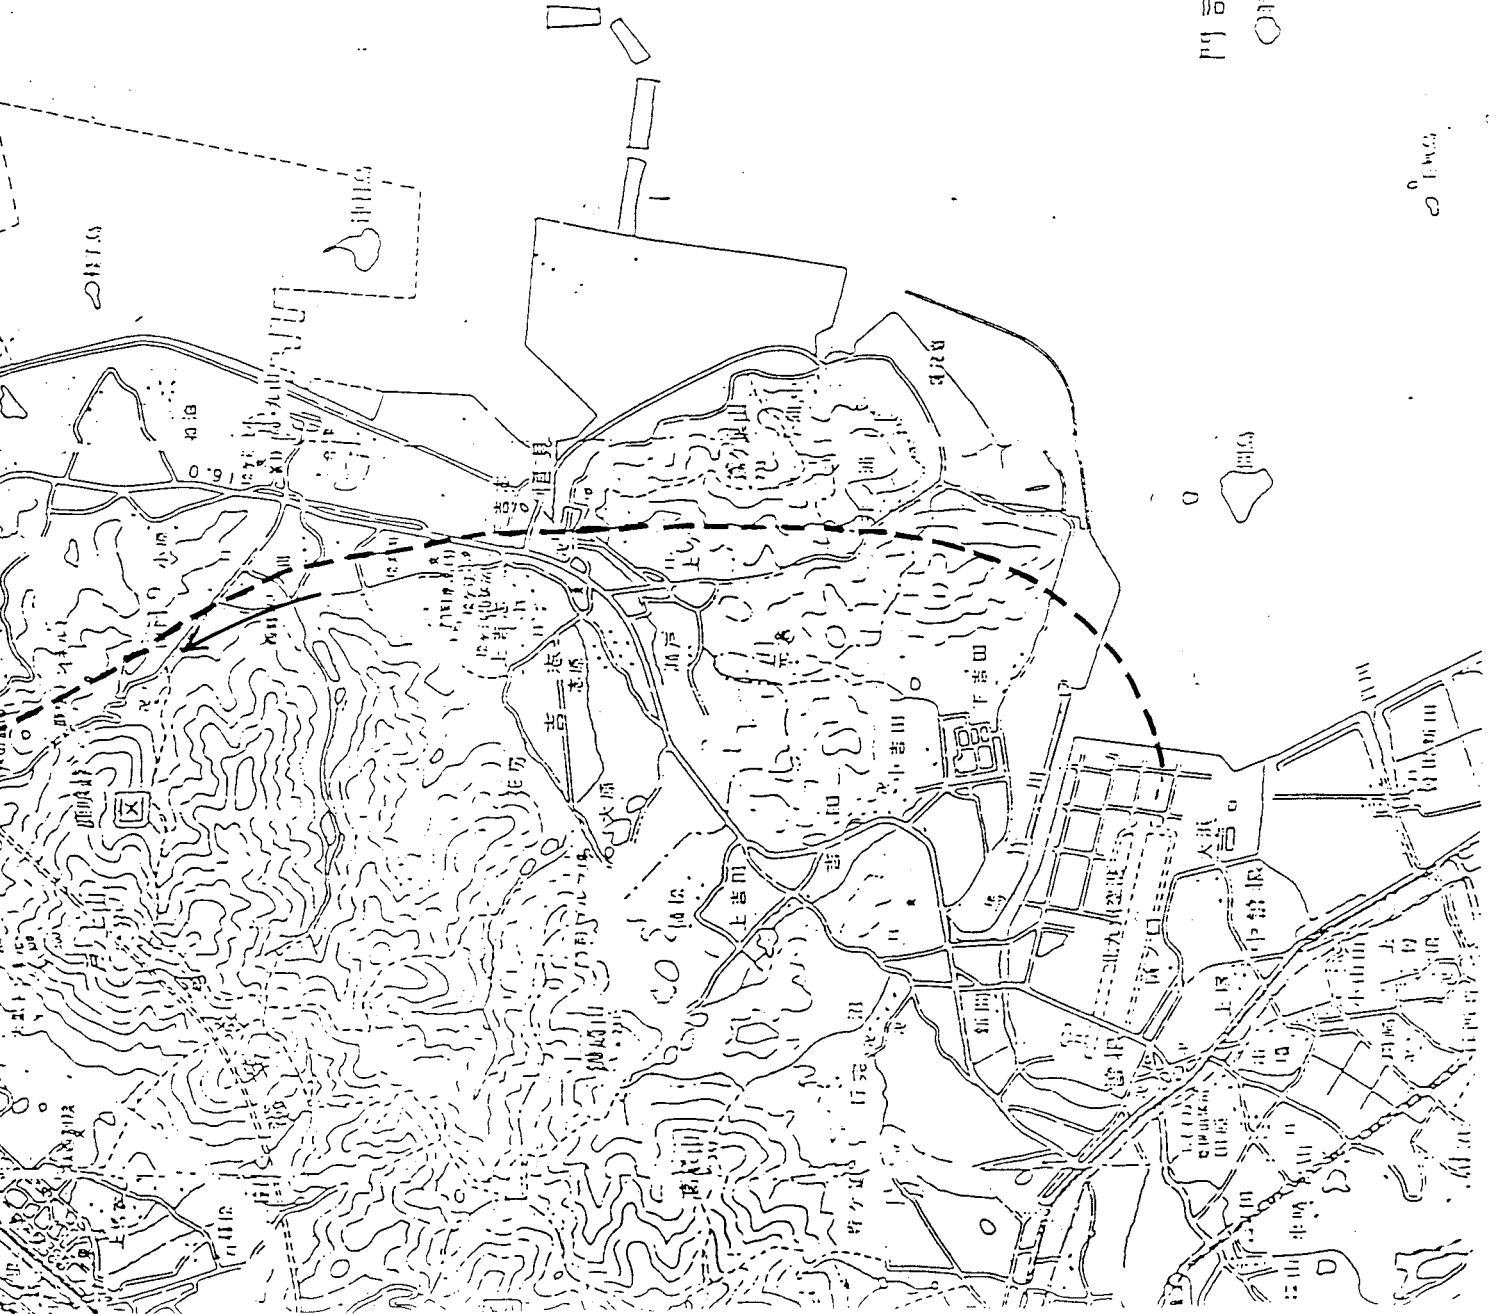
- 3.1.10 同機が同尾根の笹等に接触したことについては、同尾根を通過中の同機が、エンジン及び操縦系統等の不具合の発生又は乱気流との遭遇等によって突然高度低下をきたしたことによるものではなく、これは機長が超低空で無線小屋への接近を意図して飛行中、当該尾根に対する高度の判定が適切でなかったことによるものと推定される。同尾根の笹等を切断後の同機は、左主翼が樹幹との激突により破断分離し、付図に示す経路で同小屋の南約100メートルの地点に墜落したものと認められる。
