航空事故調査報告書

日本農林ヘリコプタ株式会社所属
川崎ベル式47G3B-KH4型JA7421
岩手県東磐井郡藤沢町大字黄海字鬼田の水田
昭和56年9月7日

昭和58年8月10日

航空事故調査委員会議決（空委第32号）

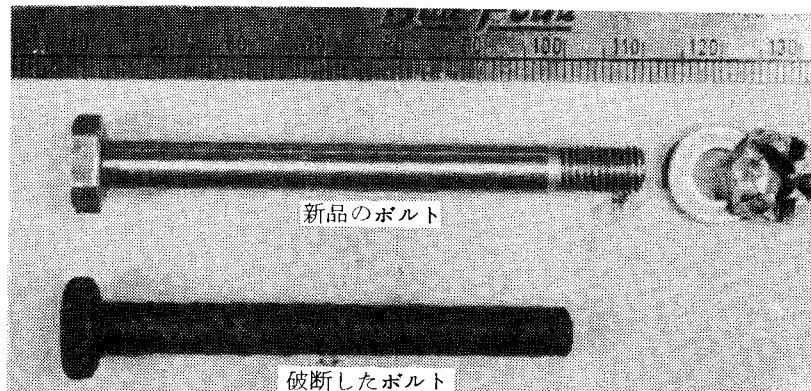
(3)

- 3.1.5 当該結合ボルトの破断については、火災発生後の残がいから発見された残余のボルトの焼損が著しく、同破面についての十分な微視的観察ができず、その破断原因等を明らかにすることができなかった。
- しかしながら、同ボルトは巨視的観察の結果その破断部位及び破面の形状が2.1 1.2.に前述した2件の同種事例のものと酷似していることから、当該ボルトの破断は、これ等事例の場合と同様に当初ボルトネジ部に発生した疲労による破壊がその後破断にまで進行したことによるものと推定される。

- 3.1.7 当該結合ボルトの破断箇所は、付図のとおりボルトナットとガードとの間のネジ部であり、飛行前点検等目視による同不具合の発見は極めて困難であり、また同ボルトが破断して抜け出し、プッシュプルチューブが離脱するまでの間の徴候等も認められないことから、機長は当該異常を感知できないまま突然操縦不能という事態に陥ったものと推定される。

事故現場から発見されたボルトとガード（焼損）
