航空事故調査報告書

日本農林ヘリコプタ株式会社所属
川崎ベル式47G3B-KH4型 JA7421
岩手県東磐井郡藤沢町大字黄海字鬼田の水田
昭和56年9月7日

昭和58年8月10日

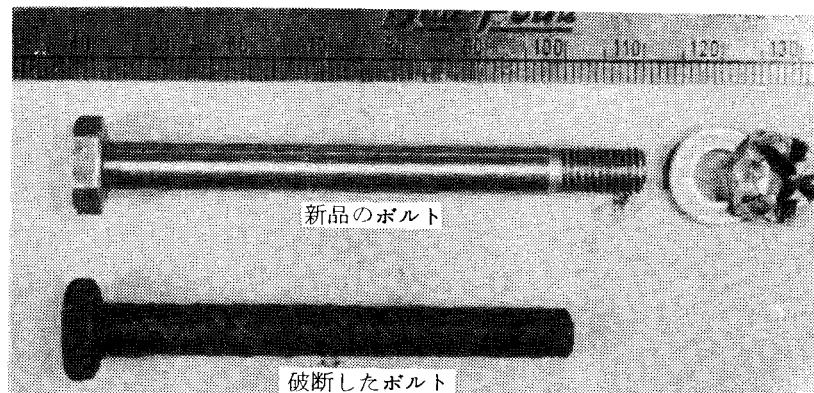
(3)

- 3.1.5 当該結合ボルトの破断については、火災発生後の残がいから発見された残余のボルトの焼損が著しく、同破面についての十分な微視的観察ができず、その破断原因等を明らかにすることができなかつた。
- しかしながら、同ボルトは巨視的観察の結果その破断部位及び破面の形状が 2.1 1.2. に前述した 2 件の同種事例のものと酷似していることから、当該ボルトの破断は、これ等事例の場合と同様に当初ボルトネジ部に発生した疲労による破壊がその後破断にまで進行したことによるものと推定される。

- 3.1.7 当該結合ボルトの破断箇所は、付図のとおりボルトナットとガードとの間のネジ部であり、飛行前点検等目視による同不具合の発見は極めて困難であり、また同ボルトが破断して抜け出し、プッシュプルチューブが離脱するまでの間の徴候等も認められないことから、機長は当該異常を感知できないまま突然操縦不能という事態に陥つたものと推定される。

事故現場から発見されたボルトとガード（焼損）
