航空事故調査報告書

日本モータ・グライダー・クラブ所属
スポルタバ式フォルニエルRF5型JA2127
茨城県大利根場外離着陸場
昭和58年6月18日

昭和58年10月26日

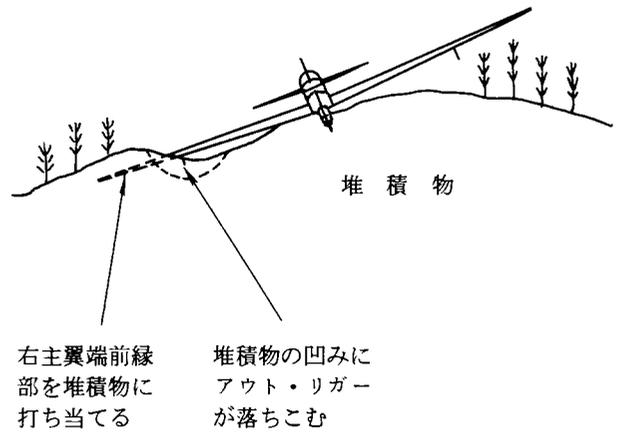
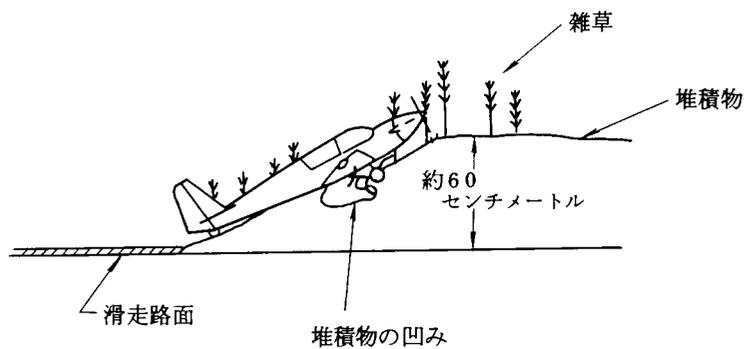
(付 図)

の堆積物に引っかけ、大きく左に回頭して、約90度左に偏向し、滑走路07の進入端から約295メートルの滑走路ぎわの堆積物の上に乗上げて、機体の一部を損傷して停止した(付図参照)。

- (A) : 接地点
- (B) : 偏向の始まった地点
- (C) : 停止位置
- (D) : 滑走路中央標識

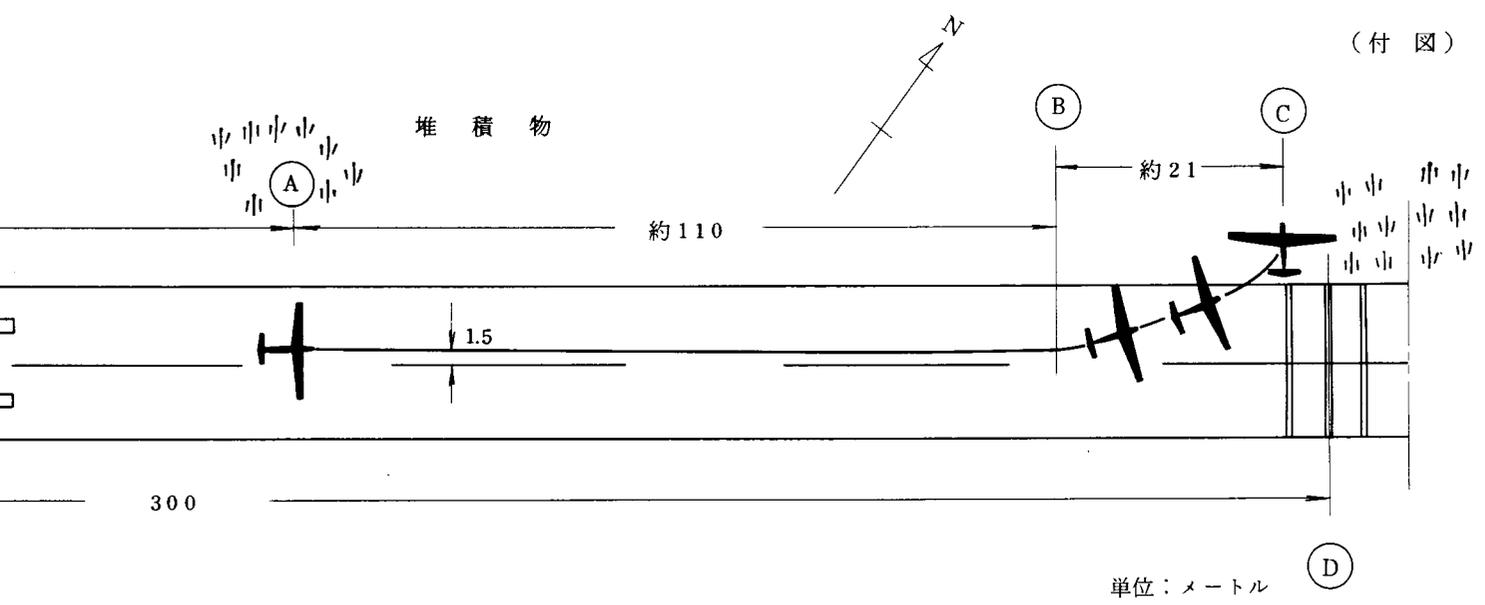
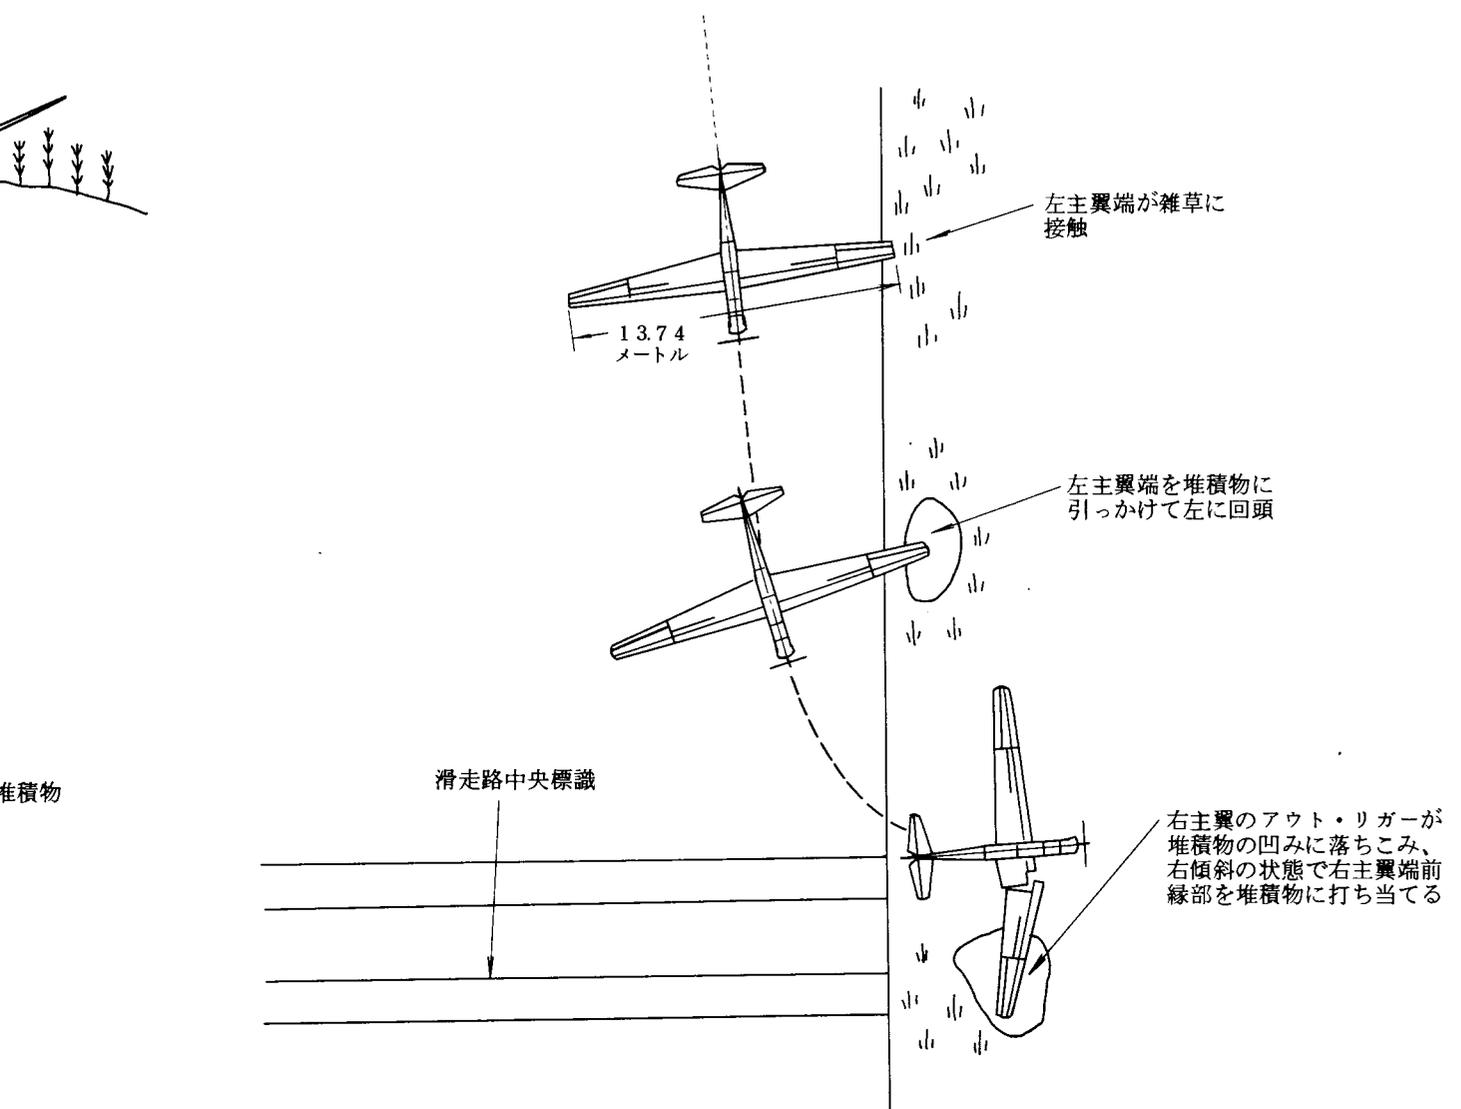
420009-2

右 外 翼 破損

右補助翼 破損
