航空事故調査報告書

日本農林ヘリコプター株式会社所属
川崎ヒューズ式369D型 JA9259
富山県婦負郡八尾町
昭和59年3月16日

昭和59年8月8日

航空事故調査委員会議決（空委第30号）

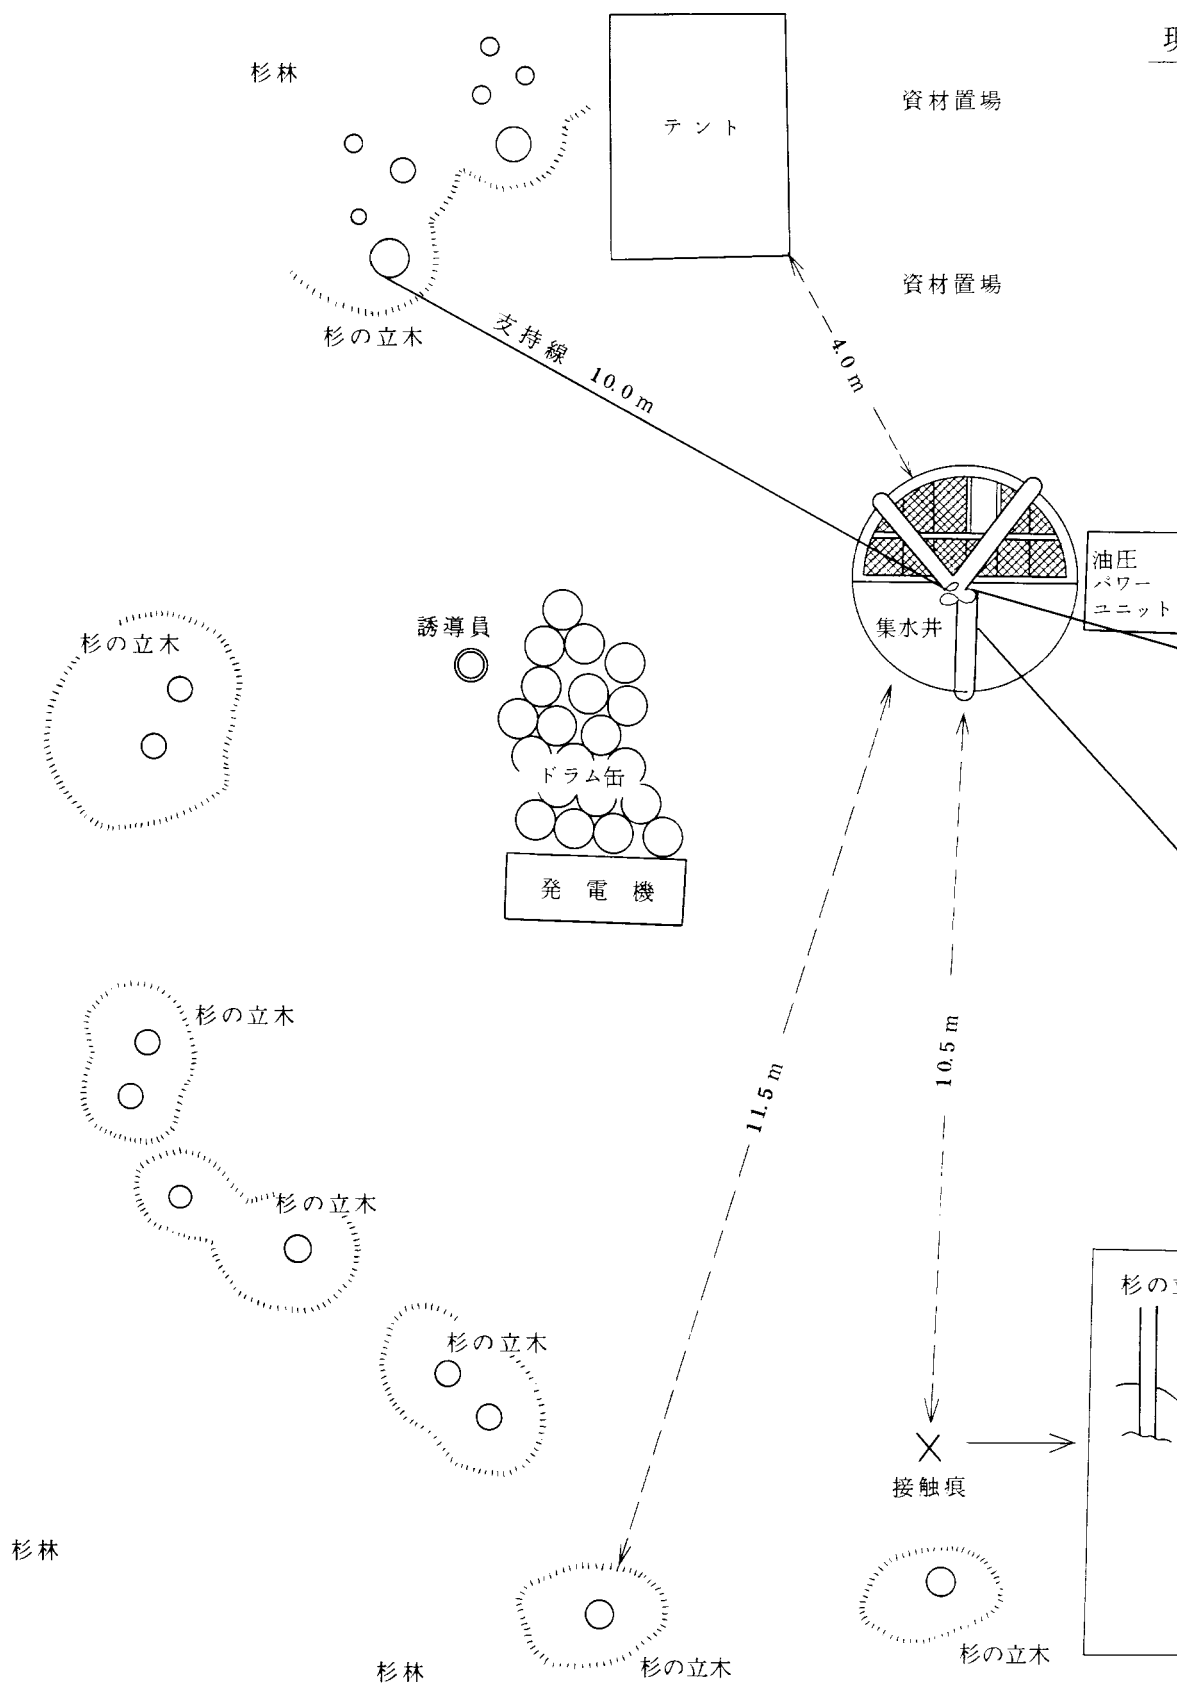
工事現場には地上高約6メートルのボーリング用のやぐらの上部から付近の杉の木の根元にかけて、斜めに支線が張られていたため（付図参照）、同機の工事現場への進入は、東方から西方に同線から約10メートルの高度をとり同線を横切ってから高度を下げ、対地高度約7メートルでホバリングし、資材が地上に接地したのをバック・ミラーで確認し、スイッチを操作し資材を切り離した。同機の離脱は、ホバリングから上昇に移行し、右旋回で進入コースと逆コースで行った。
