航空事故調査報告書

日本フライングサービス株式会社所属

セスナ式172G型 JA3300

広島空港

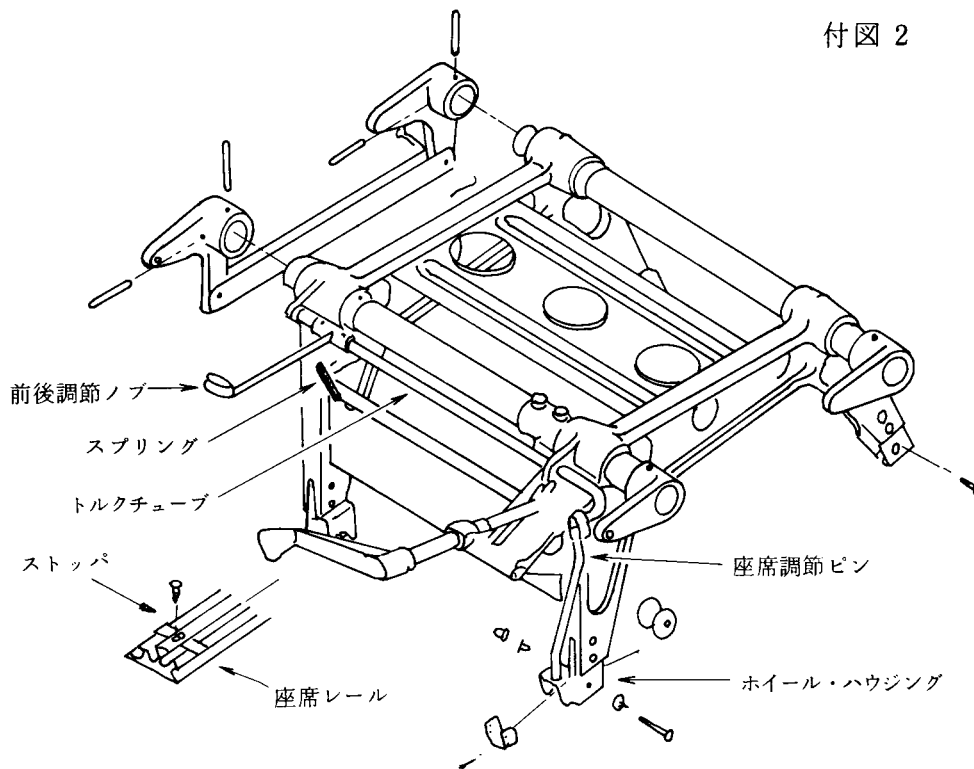
付図 2

機長座席の座席調節ピン（以下「ピン」という。）は、リンク機構を介して前後調節ノブとフレーム間に張られたスプリングの力により、レール穴に押し込まれ、確保されるようになっている（付図2参照）。

- 3.1.7 機長座席が滑りはじめた後は、ピンをレールに押しつける力が弱く、またレール穴の通常使用による摩滅が重なったことにより、後方のレール穴に停止せず、ストッパを破壊し、セット位置からレール最後尾付近まで、(最大行程約26センチメートル)滑ったものと推定される。
- 3.1.8 機長は、座席が後方へ滑ると同時に操縦輪を引いてしまい、これにより、同機は極端な機首上げ姿勢に陥ったものと認められる。機長は、直ちに操縦輪を押して姿勢回復に努めたため、同機は通常姿勢にもどり、滑走を続けた。
- 3.1.9 機長は、後方に滑った座席に座ったまま、同機を離陸させようとしたが、操縦の困難な態勢であったために、操縦輪を中立位置に保つことができず、方向の維持も不可能であったものと推定され、同機は増速するとともに再び機首上げ姿勢となって低速で浮上し、滑走路の左側へ逸脱し、失速状態となって墜落したものと認められる。
- 3.1.10 機長座席が後方へ滑った直後、機長が同機の離陸滑走を断念し、エンジン出力を減少させる等の可能な措置をとれば、同機が滑走路を逸脱したとしても、航空機等の損傷をより少なくすることが可能であったと推定される。

- 4.1.1 本事故に、全日空機による後方乱気流の影響はなかったものと推定される。
- 4.1.2 機長は、座席のピンの嵌合が不完全なまま同機を出発させるために、離陸滑走中の加走度により、座席が後方へ滑ったものと推定される。
なお、座席がレール最後尾付近まで滑ったことには、同座席の不完全な状態が関与したものと推定される。
- 4.1.3 機長は後方に滑った座席に座ったままで同機を離陸させようとしたが、姿勢を保つことができず、低速で浮上し、失速状態となって墜落したものと認められる。
- 4.1.4 機長座席が後方へ滑った直後、機長が同機の離陸滑走を断念すれば、航空機等の損傷をより少なくすることが可能であったと推定される。

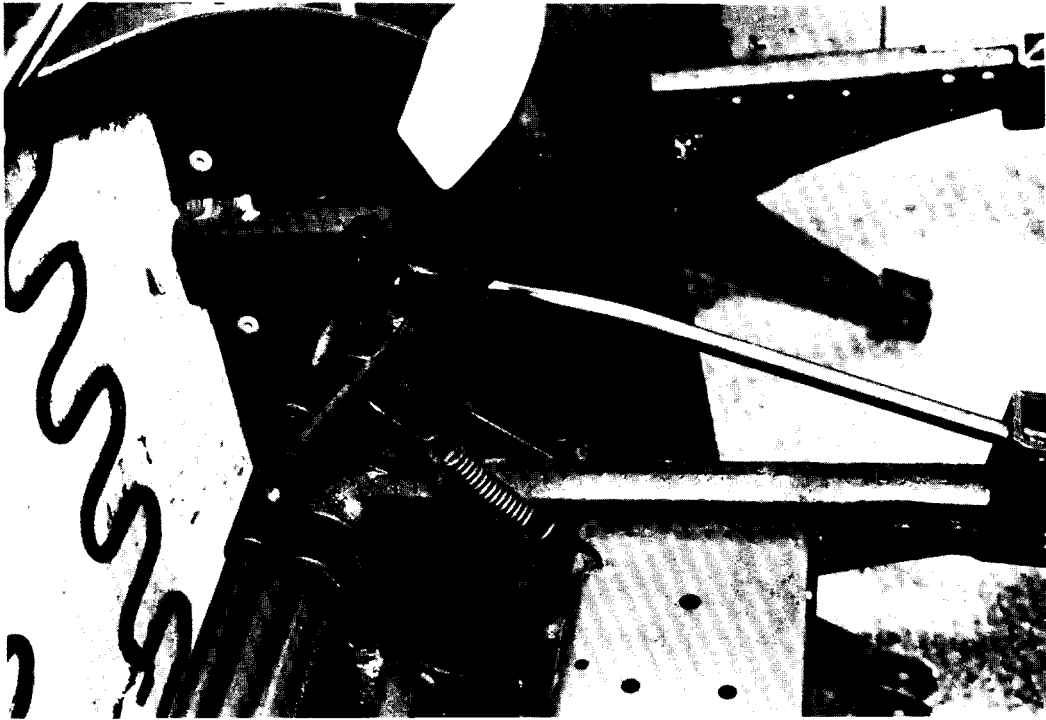
2.8.3 当該機の機長席レールに装着されていたストップについて、走査型電子顕微鏡による破面調査を行ったところ、滑り及びディンプル模様が広範囲に分布しており、このストップは、機長座席のホイール・ハウジングとの衝突により、曲げ破断したものと認められる。

3.1.4 同機は離陸滑走開始後、間もなく機長座席が後方へ滑り、座席ストッパを破壊しレール最後尾近くで停止したものと認められる。
