# 航空事故調査報告書

南西航空株式会社所属

ボーイング式737-200型 JA8444

石垣空港

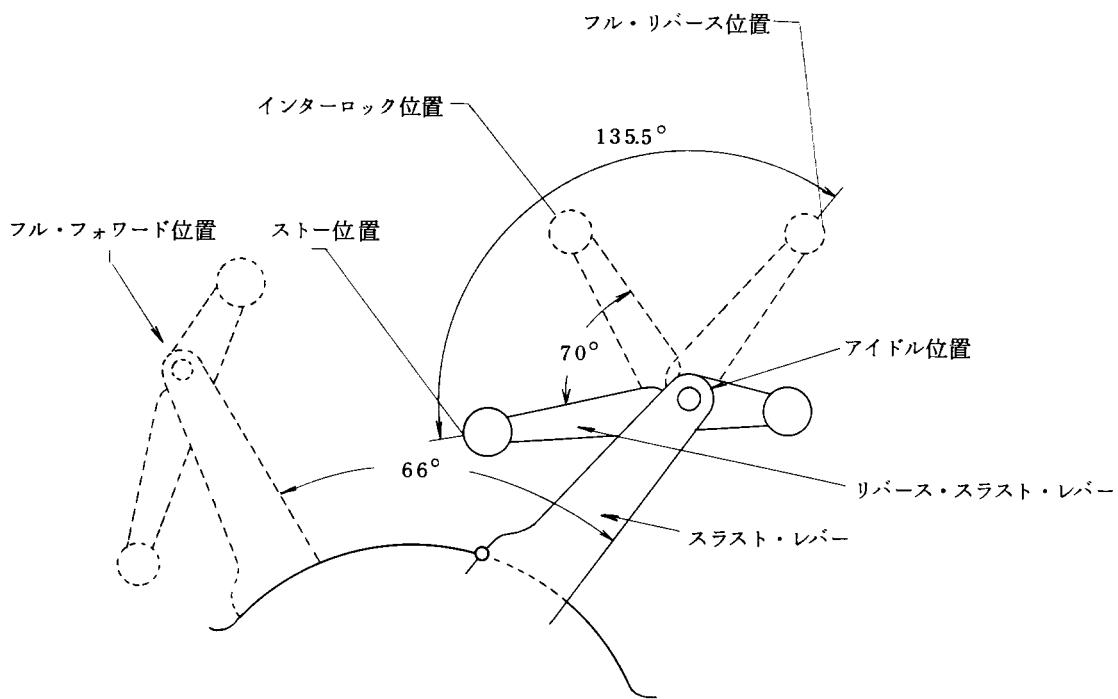
付図 10

スラスト・レバー及びリバース・スラスト・レバーは焼損し、左主翼内のエンジン・ドラム・アンド・シャフト・アッセンブリのスラスト・ドラム及びパワーレバーはアイドル位置に、リバース・スラスト・レバーはSTOW位置に固着していた（付図10参照）。
