航空事故調査報告書
西日本空輸株式会社所属
アエロスパシアル式SA315BアルウエットIII型JA9106
福岡県筑後川河川敷
昭和59年3月8日

昭和60年1月9日
航空事故調査委員会議決(空委第1号)

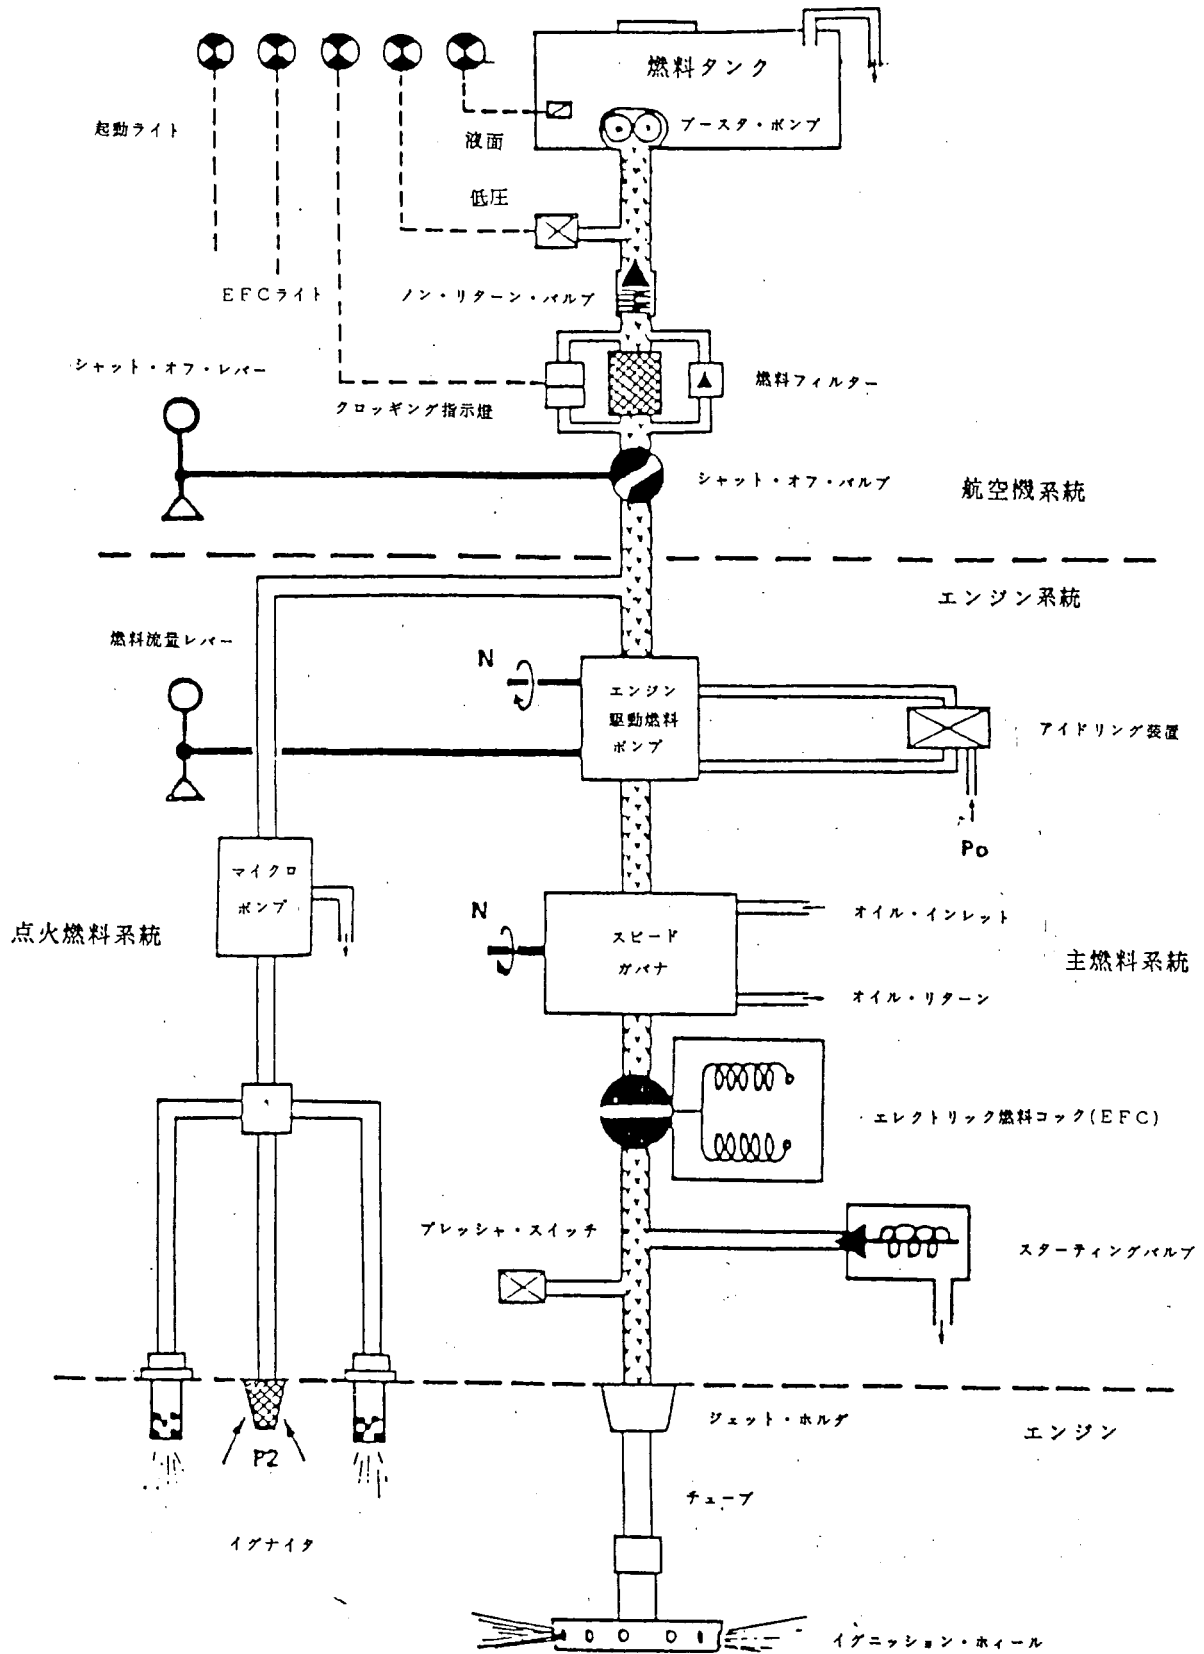
付図 3

- (1) ブースタ・ポンプとエンジン駆動燃料ポンプとの間にある起動燃料系統に、試験装置を取り付け、エンジン起動後、マイクロポンプの燃料入口からのコンプレッサ・ディスチャージ・エア（以下「P2エア」という。）の漏洩を調べるため、付図3に示したようにバルブ(1)を閉じ、チューブ(2)の端部を水タンクの中に入れ、エンジンの定常回転速度による連続運転（ブースタ・ポンプは「オン」）を行ったが、P2エアの漏洩は認められなかった。
- (2) 付図4に示したように試験装置を取り付け、エンジンの定常回転速度による連続運転を行い、バルブ(1)を開閉させたりチューブ(2)を大気へ開放させたりしたが、水マノメータに変動は見受けられず、マイクロ・ポンプへの大気の流れやP2エアの漏洩は認められなかった。さらに、予備品の他のマイクロ・ポンプと交換して同様の点検を行って見たが、水マノメータの変動はなく、マイクロ・ポンプの内部の漏洩は認められなかった。
- (3) 付図3に示したチューブ(2)を外した状態でエンジンの定常運転中、ブースタ・ポンプ・スイッチを「オン」にしてバルブ(1)を開いたところ、バルブから燃料が吐出した。また、ブースタ・ポンプ・スイッチを「オフ」にしてバルブ(1)を開いたところ、バルブ(1)から大気が燃料系統内に吸い込まれ、エンジンは直ちに停止した。

エンジン運転中のマイクロ・ポンプの人為的な作動、マイクロ・ポンプへのP2エアの遮断などを行ったが、下記の状態の場合にのみ停止した。(付図3及び4参照)
