# 航空事故調査報告書

朝日航洋株式会社所属

ベル式214B型JA9276

昭和60年4月20日

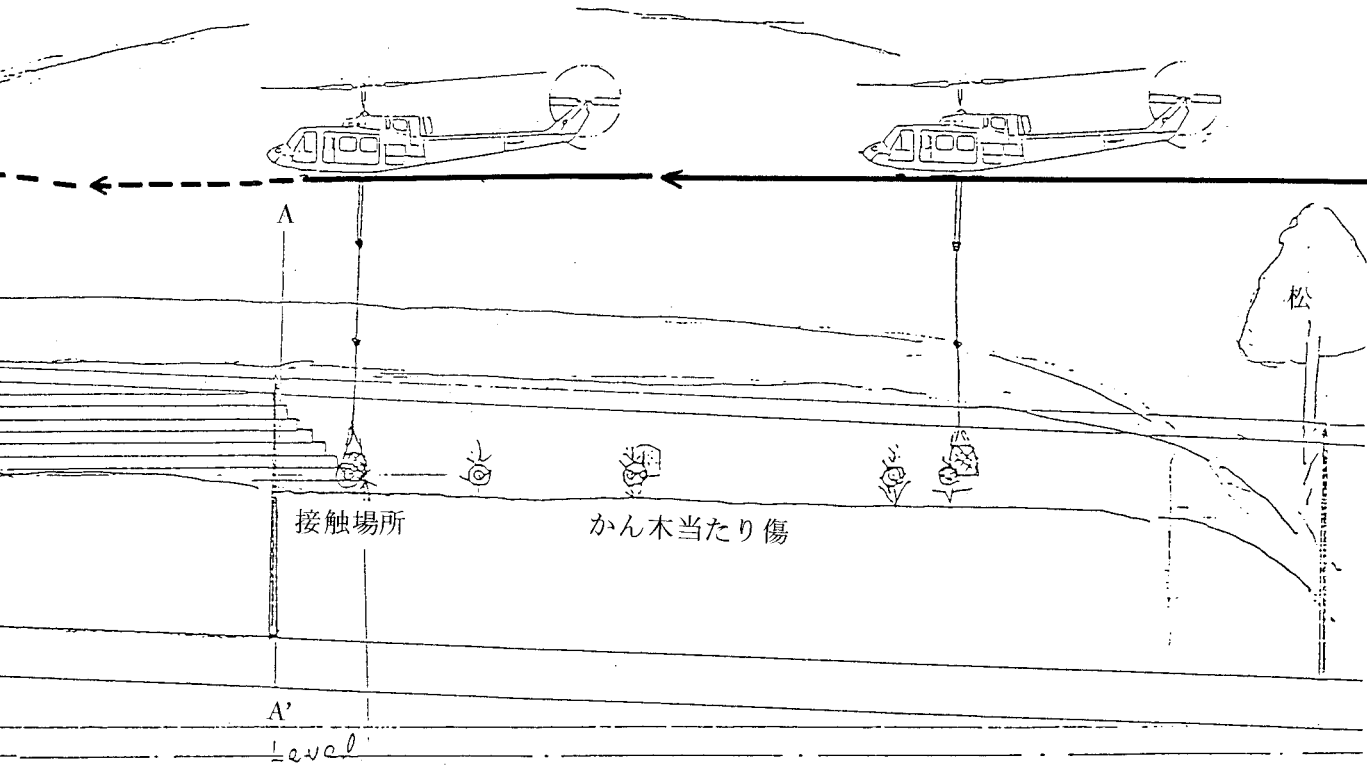
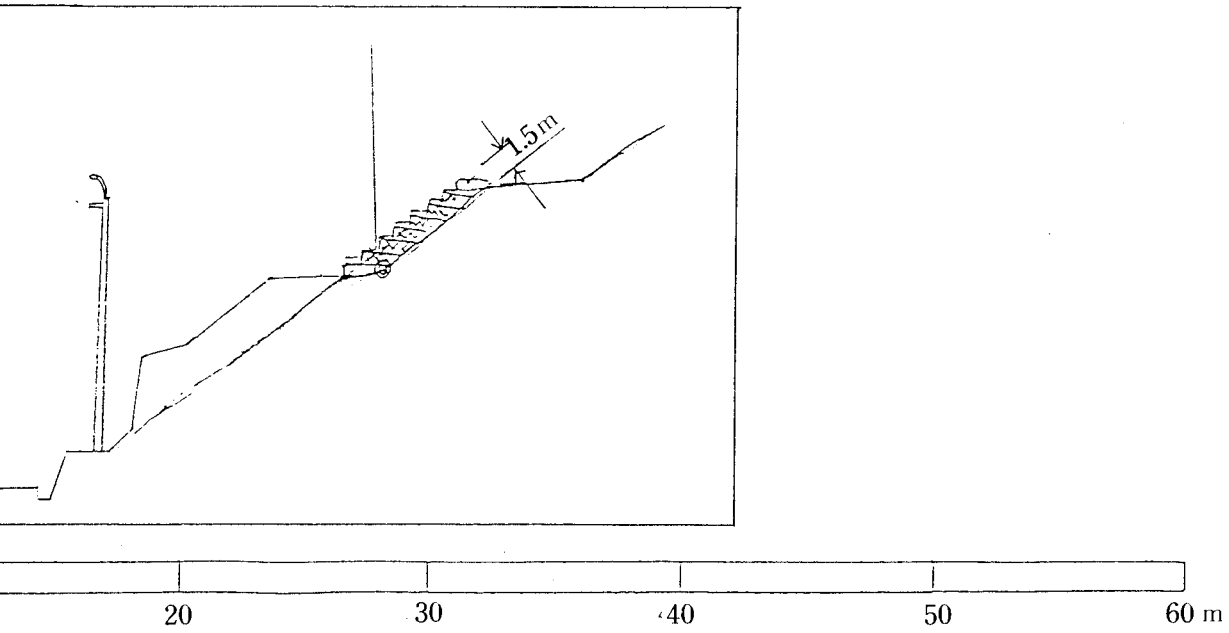
平子峠

- 3.1.8 離陸上昇経路付近の地形は、砂防地の斜面全体がゆるい登りこう配となっており、松の木の横を通過すれば操縦席の前方には視界を遮るものは何もなかったが、砂防地の斜面から約1.5メートル突出している蛇籠の側面は、かん木の陰になり良く見えなかったため、機長は、これに気付かないまま水平加速飛行に移ったものと推定される。
- 3.1.9 かん木ならびに蛇籠の側面の接触痕を調査した結果、同機が、松の木の横を通過してから蛇籠に荷物が接触する間は、水平飛行をしていたものと認められる。
- 3.1.10 同機は、約20ノットの前進速度で飛行中、吊り下げた荷物が蛇籠の側面に接触し拘束されたため前のめりとなった。その後、いったんこの拘束が解かれ姿勢は回復したが、再度、荷物が蛇籠の上を引きつられる状態となり、最初に接触した蛇籠の側面から約26メートル前方で再度拘束されたため急激に沈下したものと推定される。
- 3.1.11 同機は、機首を右に向けながら沈下しているが、機長は「左の電柱が気に入り絶対そちらに行ってはいけないと思った。」と述べており、墜落直前に、左の電柱を避けるよう機首を右に向ける操作をしたことも考えられる。
- 3.1.12 機長が接地前にフレアをかけ、コレクティブ・ピッチ・レバーを引いたこと及び機体下面の損傷状況が軽微であることから考えて、同機は、右に傾きつつ右スキッドから比較的緩やかに砂防地内の平らな部分に接地したものと推定される。
- 3.1.13 同機は、高出力で右に傾きながら接地し、ロータ・ブレード先端が右前方の斜面に激突したため、ロータ・ブレードが破断分離し、この衝撃によりメイン・トランスミッション取付け部機体構造物が破断分離したものと推定される。
