航空事故調査報告書(61-5)

航空事故調査報告書

西日本空輸株式会社所属

川崎ベル式47G3B-KH4型JA7340

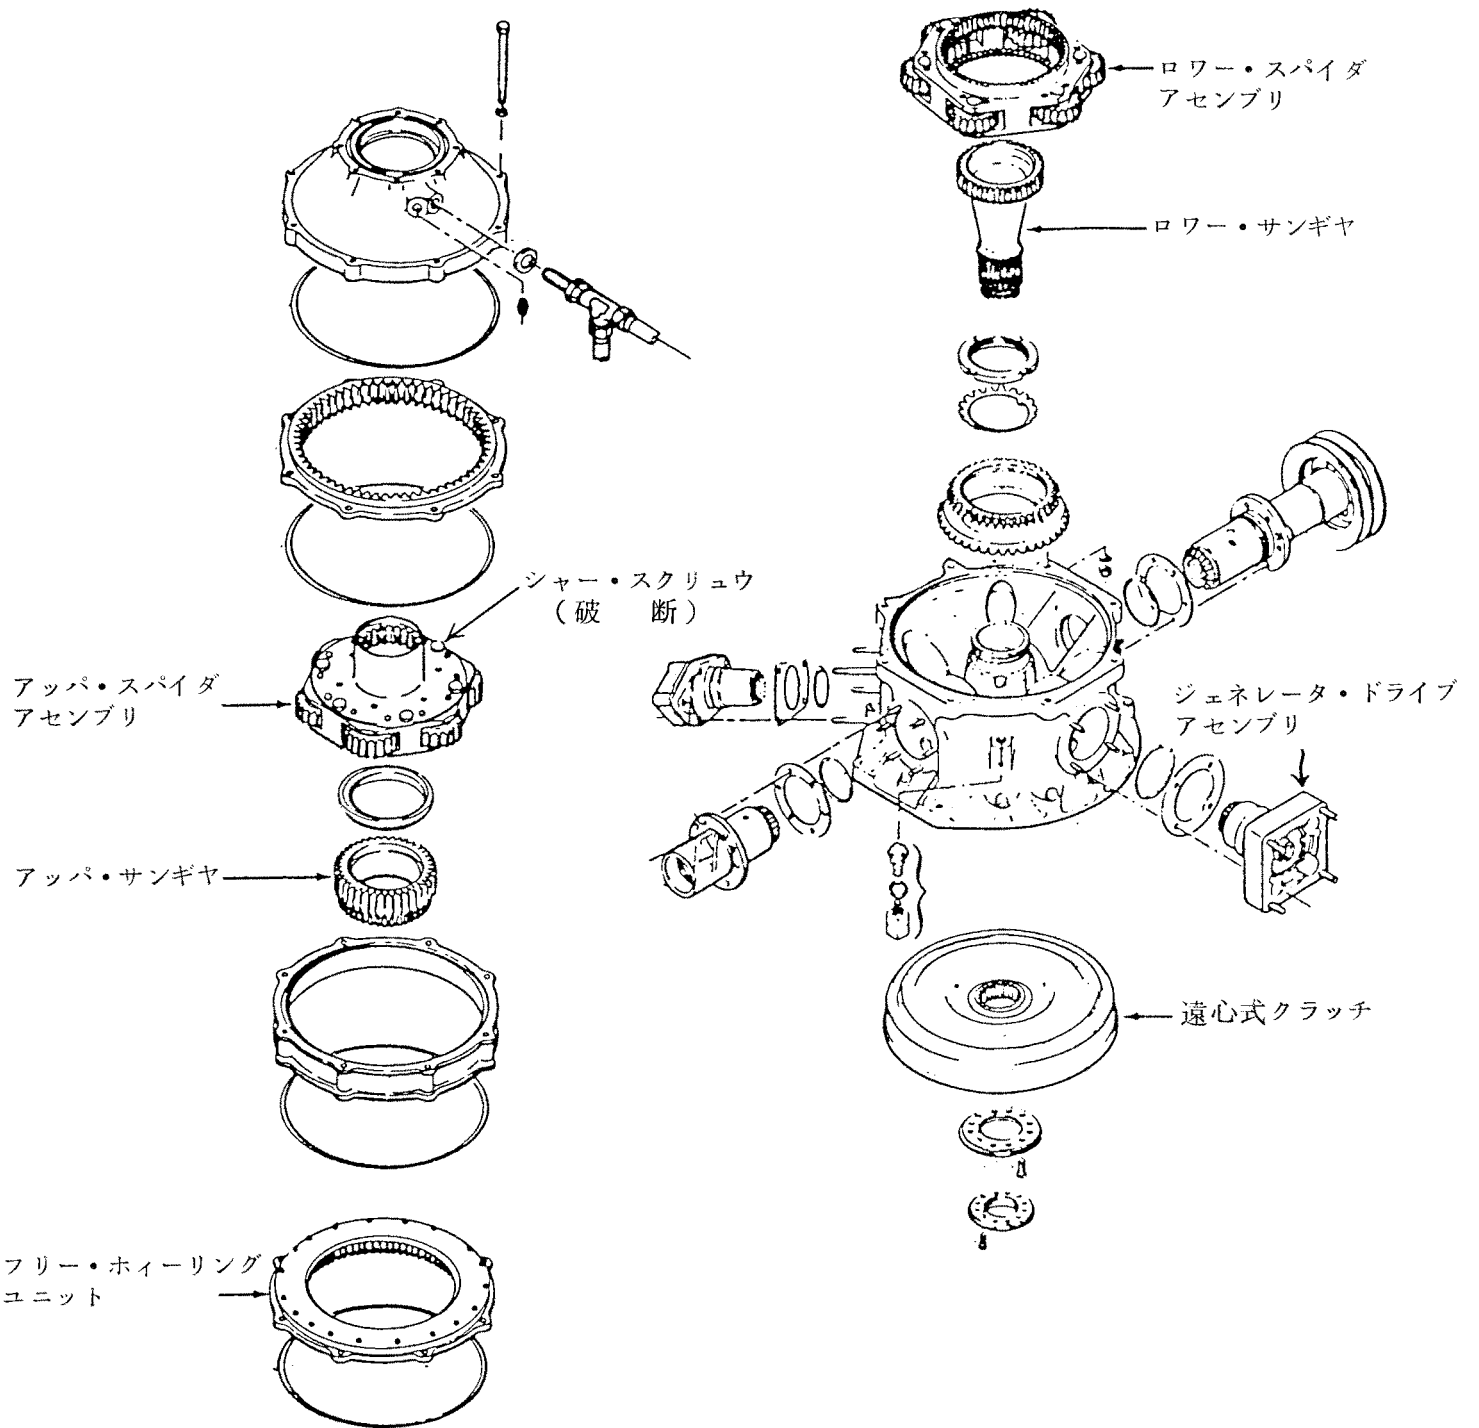
付図 1

JA7340に装着されていたトランスミッション(P/N 47-620-600-27)には、ヘビー・デューティ・タイプの遠心クラッチ及び厚肉リング・ギヤのフリー・ホイーリング・ユニットが組み込まれており、エンジン出力は、遠心クラッチ、ローワー・サン・ギヤ、ローワー・スパイダ、フリー・ホイーリング・ユニット、アッパー・サン・ギヤ、アッパー・スパイダの順に伝達され、アッパー・スパイダに6本のシャーク・スクリュウで固定されたドライブ・シャフト・フランジのスプラインを介してマストが駆動される。(付図1 トランスミッション及び付図2 フリー・ホイーリング・ユニット参照)

3.2.6 従つて、シャー・スクリュウ破断の原因としては、フリー・ホイーリング・ユニットのスリップによるエンジン過回転が考えられる。ただし、当該トランスミッションの構造からみて、フリー・ホイーリング・ユニットのスリップによるエンジン過回転のみではシャー・スクリュウにかかる負荷は増大しないので、シャー・スクリュウは破断しない。エンジン過回転状態でフリー・ホイーリング・ユニットが再かん合したため、メイン・ロータによる負荷が急激にかかりシャー・スクリュウが破断したものと推定される。

トランスミッション

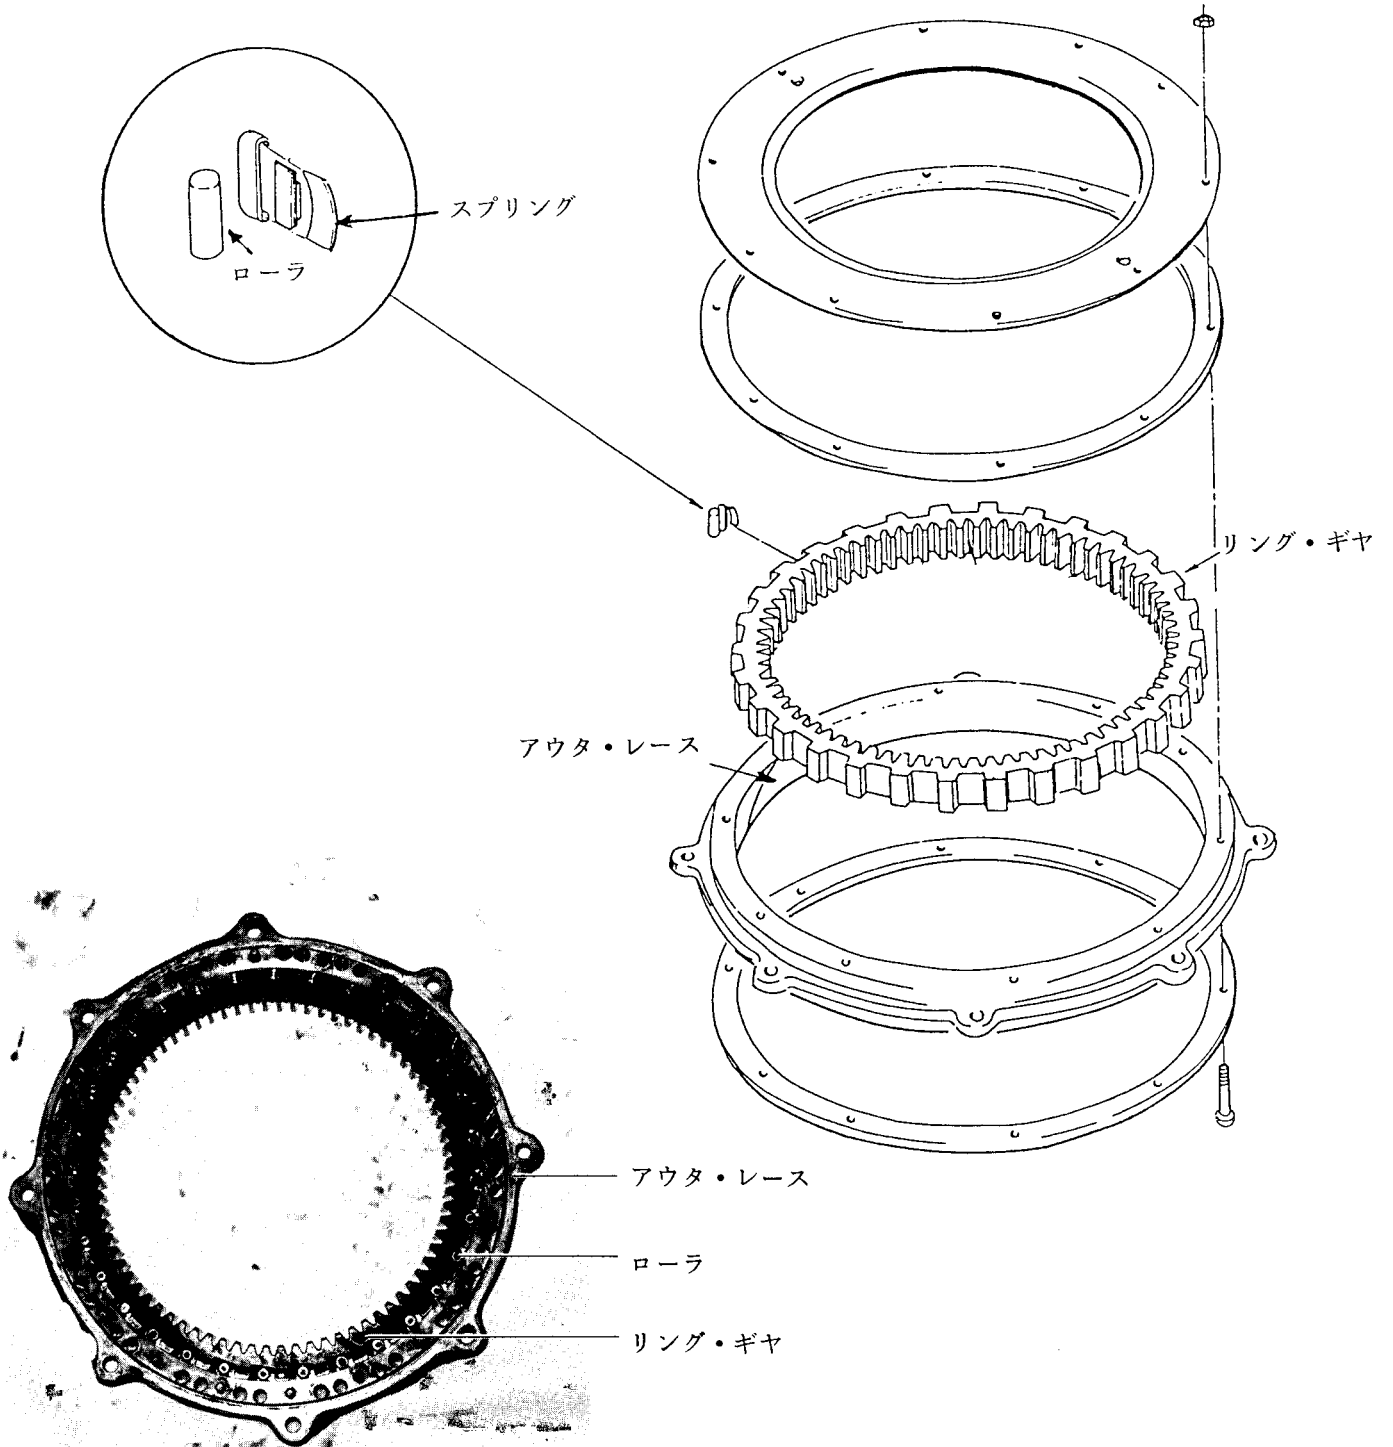
付図 2

- (1) フリー・ホイーリング・ユニットのロック試験を行いローラのロック状態を確認した結果、12個がアンロック状態であった。
- (2) フリー・ホイーリング・ユニットのリング・ギヤを反ロック方向へ回転させるに必要なトルク（スタティック・トルク）は約6.5インチポンドであり、正常値14インチポンドよりも、かなり低下していた。
- (3) フリー・ホイーリング・ユニットを分解調査した結果、次の損傷が認められた。
 - ア. リング・ギヤの溝間寸法は、16対中4対が航空機製造者の発行する取扱説明書に定める当該部品を交換すべき摩耗の限界（以下「交換限界」という。）を超えて摩耗していた。
 - イ. リング・ギヤの溝底のローラ摺動面は、32ヶ所中4ヶ所が交換限界を超えて摩耗していた。
 - ウ. リング・ギヤの溝底のローラ摺動面及びローラ外面に、スリップの痕跡と思われる傷が認められた。（写真2参照）
 - エ. ローラ外径は、32個中12個が交換限界を超えて摩耗していた。
 - オ. アウタ・レースの内径が、交換限界を超えて摩耗していた。
 - カ. スプリング32個中5個が破損していた。
- (4) 以上のことから、事故機のフリー・ホイーリング・ユニットはスリップを生じ得る状態にあったものと推定される。

フリー・ホイーリング・ユニット
