航空事故調査報告書

宇都宮大学所属

アレキサンダー・シュライハー式K8B型JA2287

昭和60年7月19日

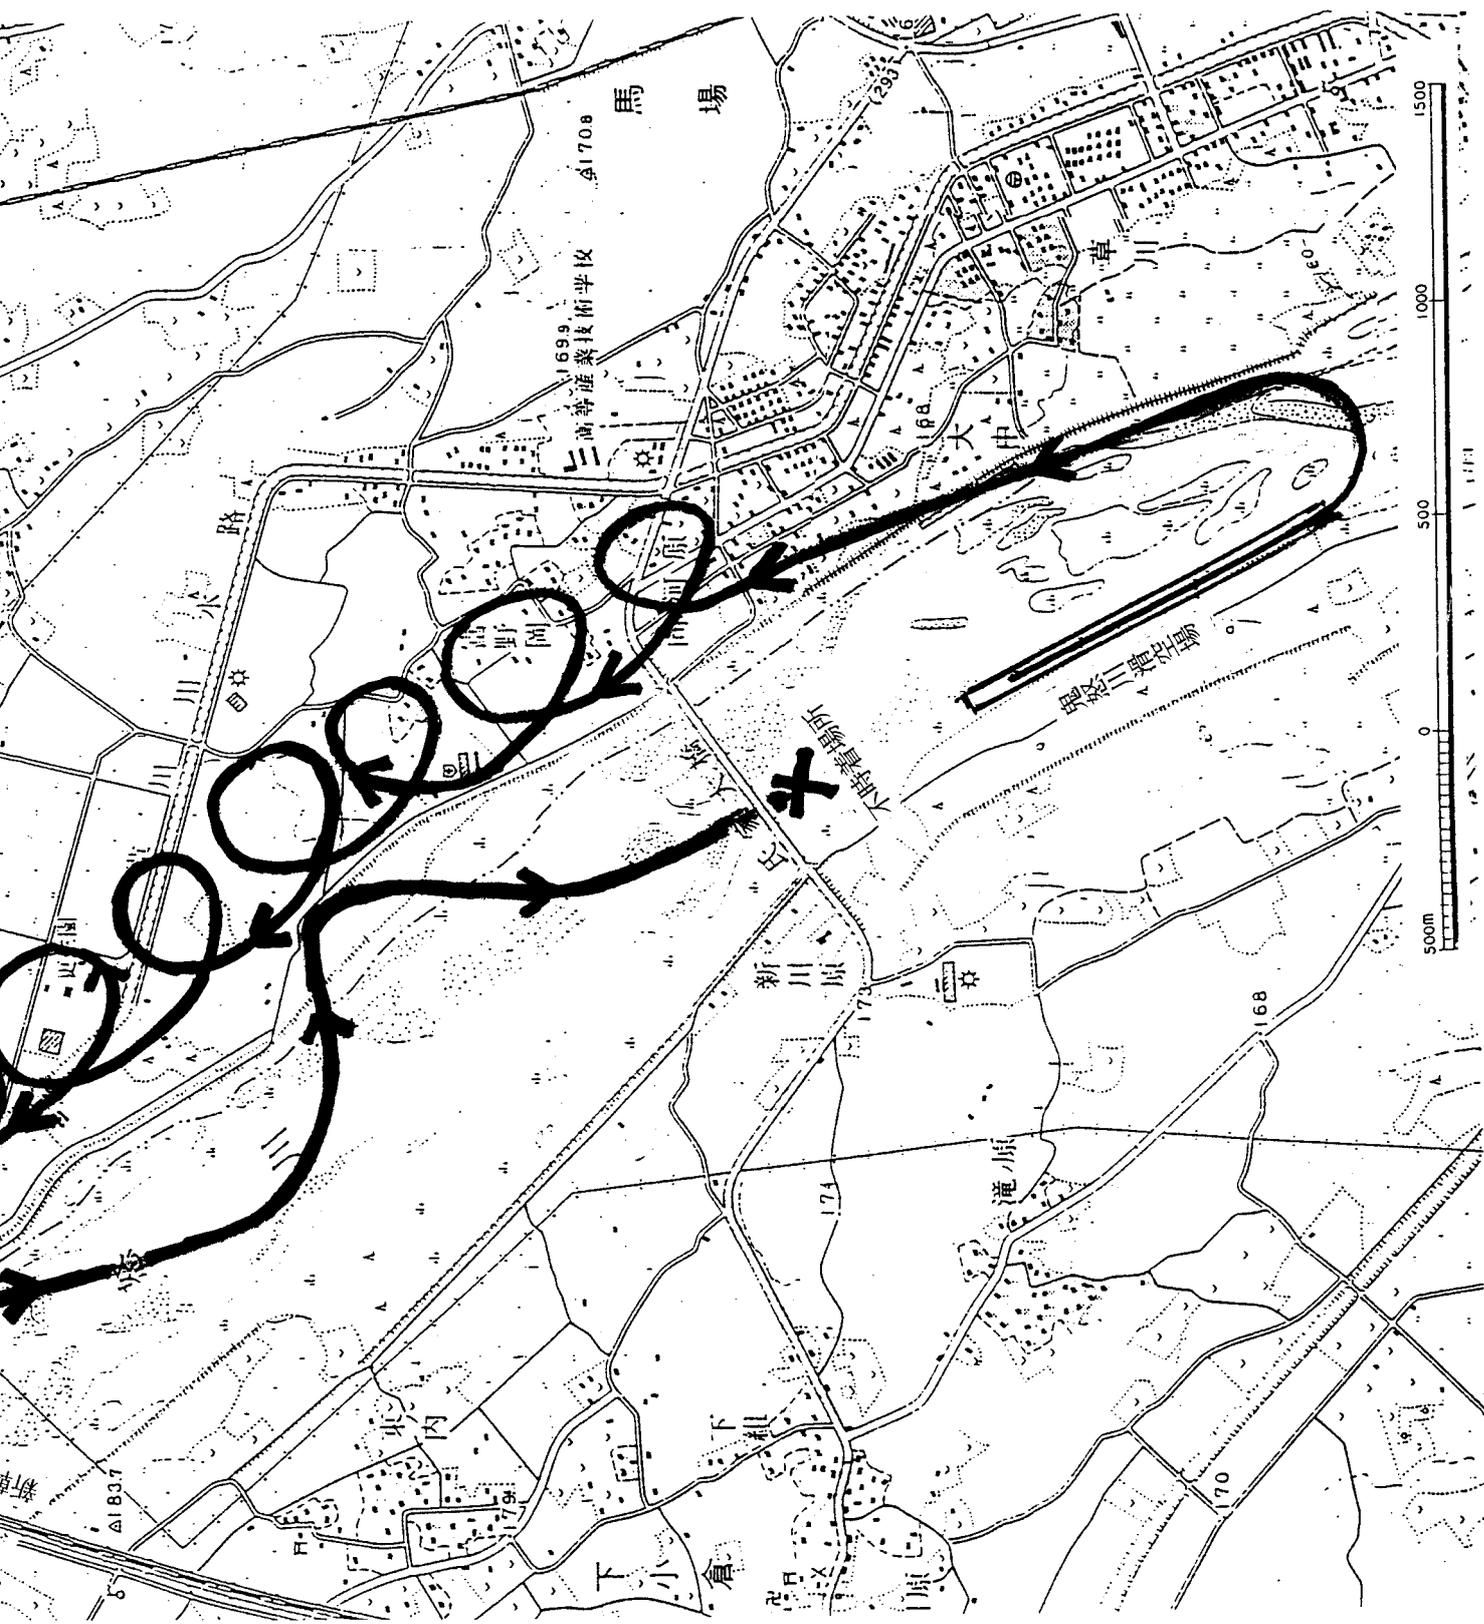
同機は、氏家大橋(滑走路進入端から約500メートルの位置にあり、橋上の照明灯までの地上高は約15メートル、橋げたまでの地上高は約5メートル)の下をくぐったが、橋の南側には道路工事用のライトバン(貨物乗用車)が駐車しており、その屋根に左翼後縁が接触した後接地し、約20メートル地上を滑走し停止した。

左主翼 破損
