# 航空事故調査報告書

日本農林ヘリコプター株式会社所属

ヒラー式UH-12E型JA7630

昭和61年7月30日

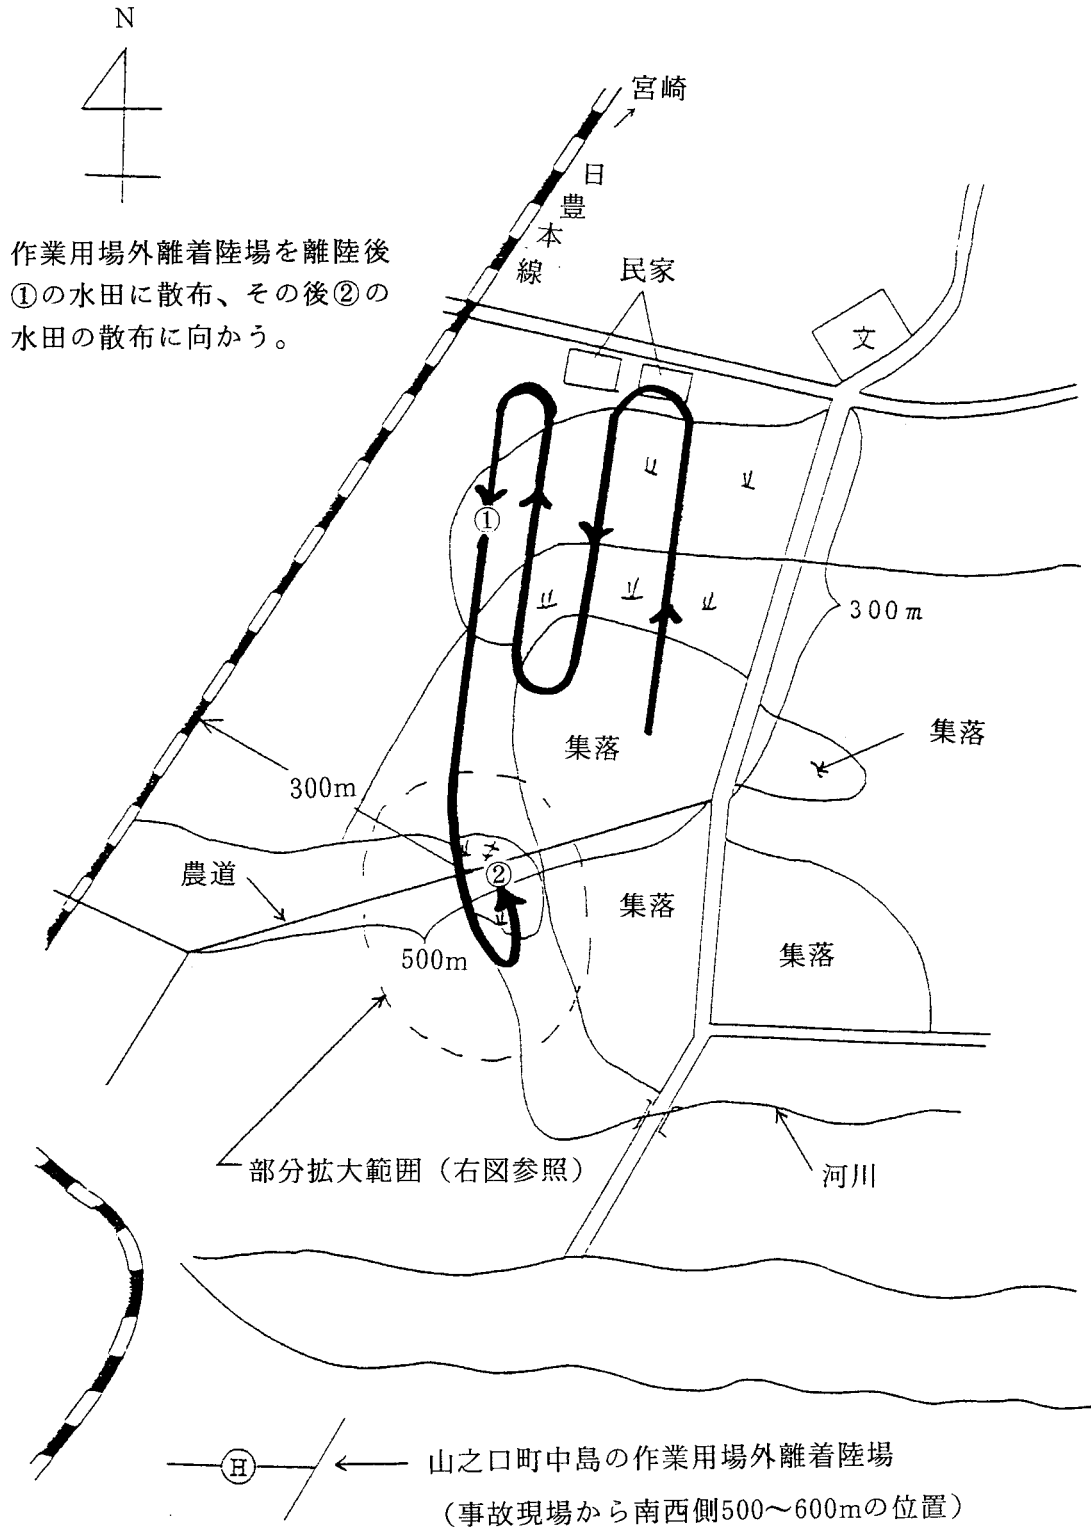
# 推定飛行経路図

機長によれば、同機は11回目の散布飛行のため、07時50分ごろ離陸し、高度約15メートル、速度20～25ノットで散布飛行中、07時53分ごろ、突然機体後方から「ガー」というような大きな連続した異音が発生し、ゆっくりと機首が左に振れ始め、方向制御が不能となった。異音が発生した当時、同機の前方には高さ約10メートル付近に電線があり、危険を感じたが方向を変えることができず、そのまま機首を左に振りながら飛行し、ほぼ右横進飛行の状態で電線を越えたが、沈下速度が速くなり、エンジン全開状態で、ほぼ水平姿勢のまま約5メートルの高さから水田に墜落したとのことであった。同機は、機首を飛行方向に対し約130度左に振った位置でかく座停止した。
