航空事故調査報告書

西日本空輸株式会社所属
アエロスパシアル式SA360型JA9277
福岡県粕屋郡宇美町
昭和62年11月11日

昭和63年3月30日

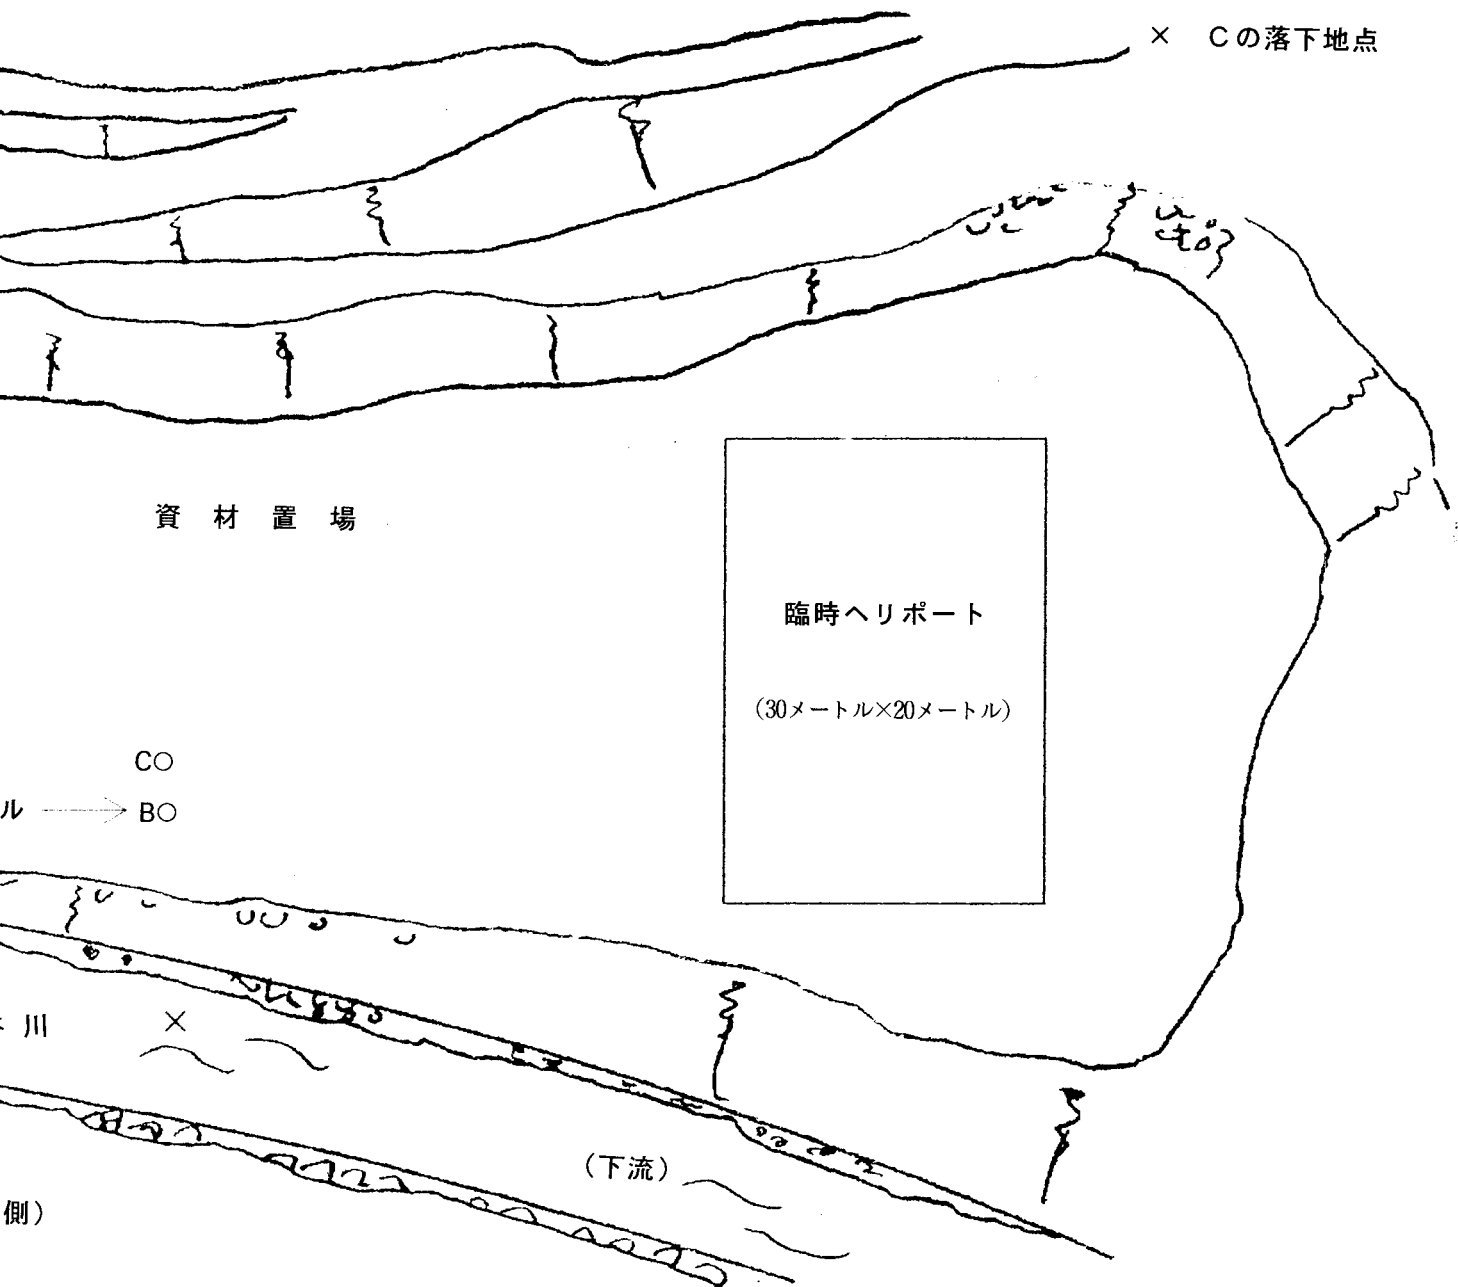
材置場等概略

資材置場には、地上作業全般の安全管理と関係部署(地上作業員、機長、建設現場及び会社)との連絡を担当する現場安全管理者A及び同機を誘導するとともに、資材を固縛しているワイヤロープを同機下部の荷物運搬用フック(以下「フック」という。)に掛ける作業を担当する地上作業員B、Cの3名が配置されていた(付図1参照)。

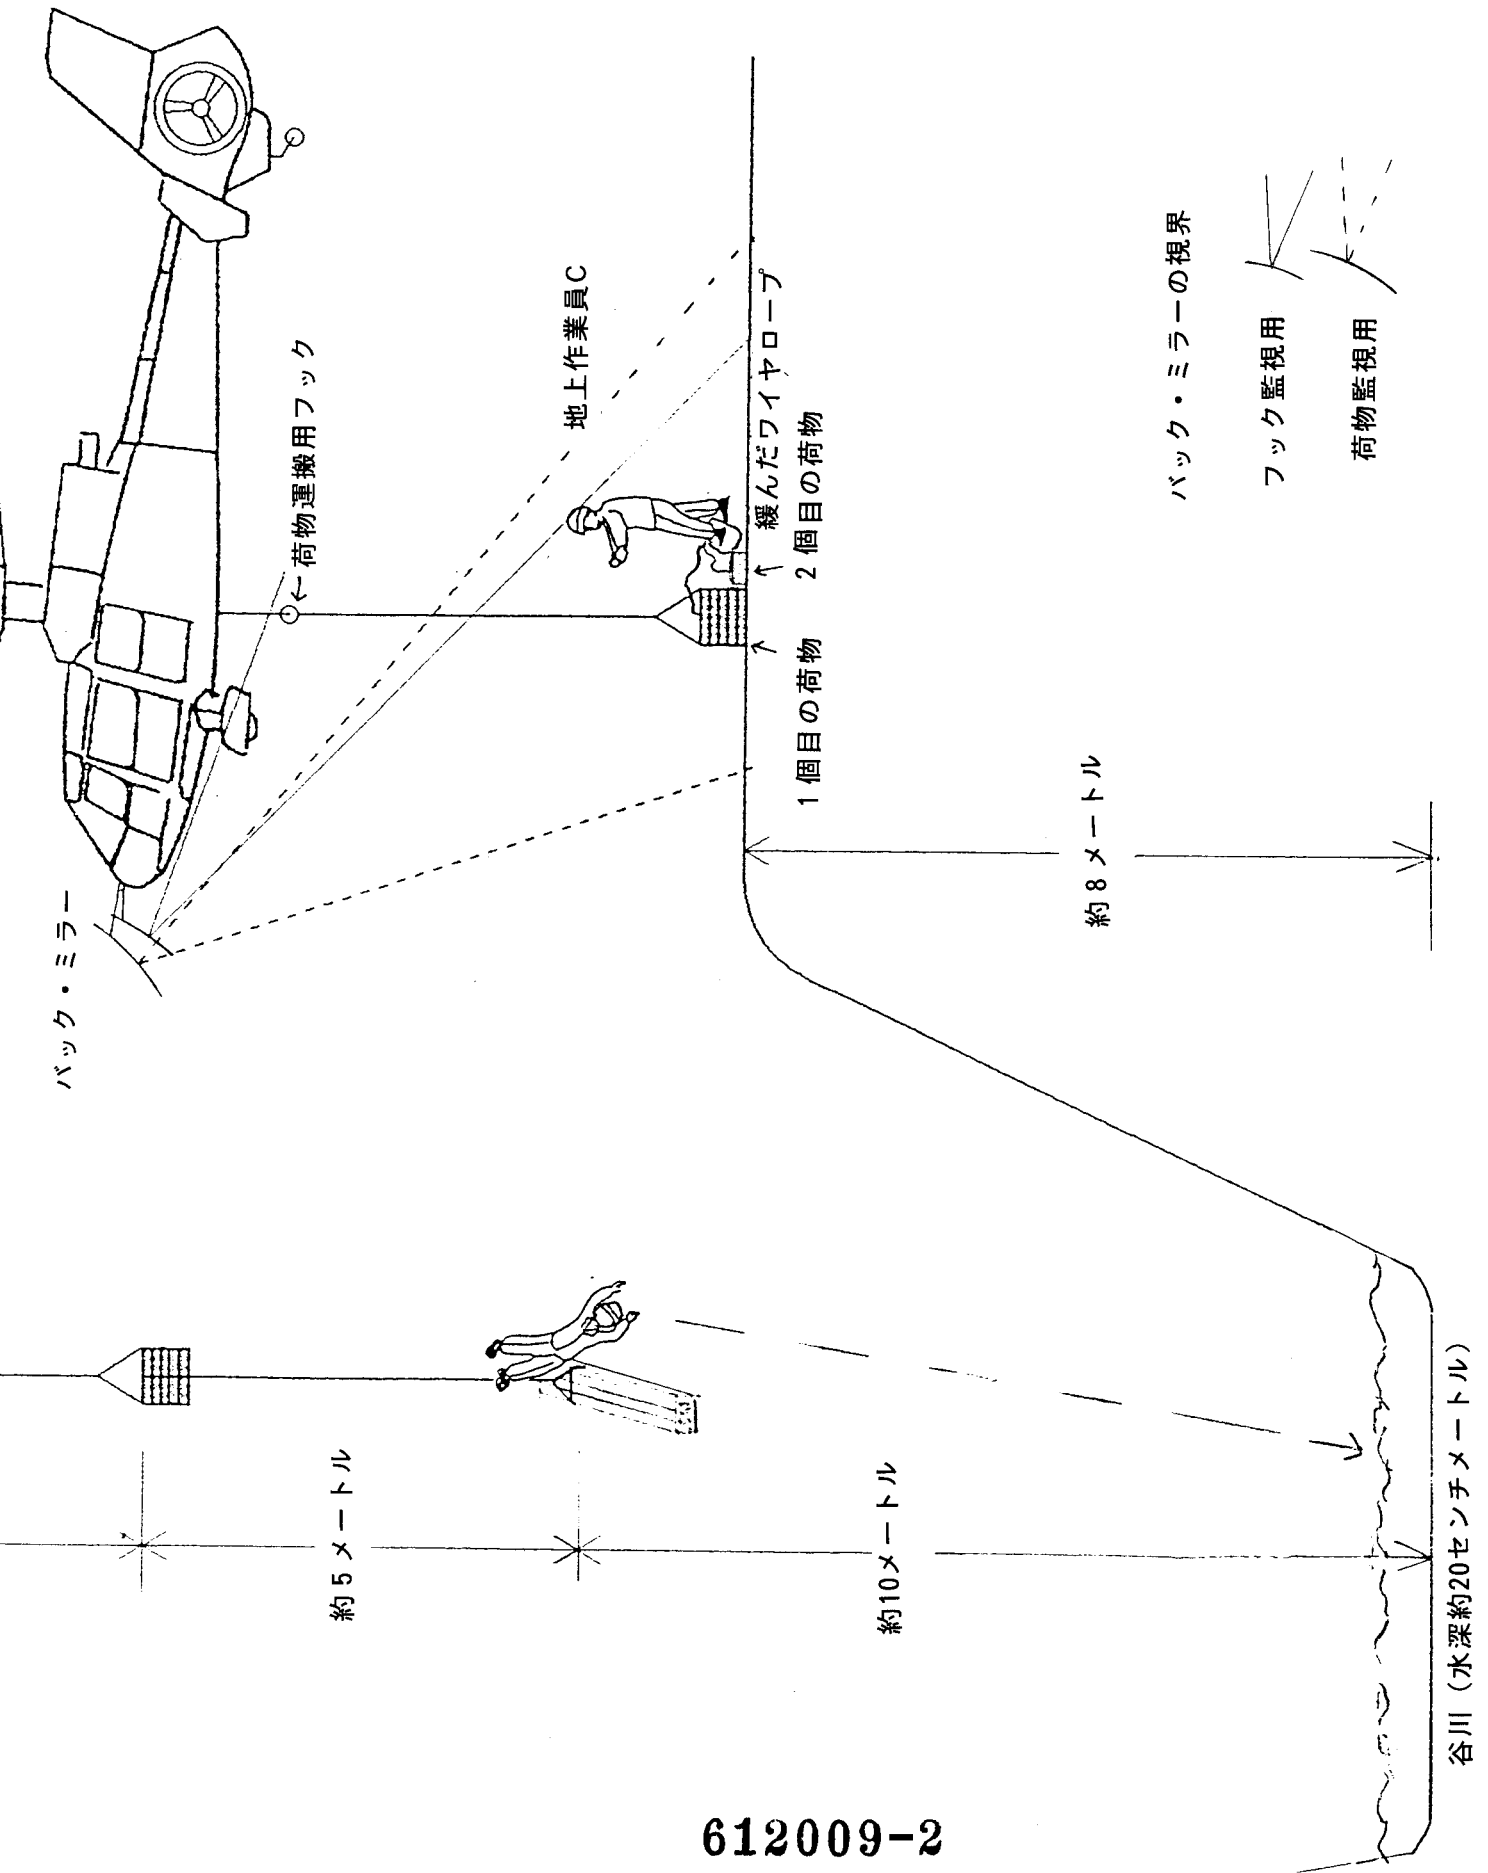
写真

機長は、Bの誘導を受けて資材の真上でホバリングしながら、機外に取り付けてあるバック・ミラーで、資材(50センチメートル×150センチメートル×70センチメートル、写真参照)を固縛したワイヤロープをBがフックに掛ける状況を監視していた。
