航空事故調査報告書
ベンセン式B-80型ジャイロ・プレーン
栃木県足利市
昭和61年5月4日

昭和63年4月20日
航空事故調査委員会議決

1.1 航空事故の概要

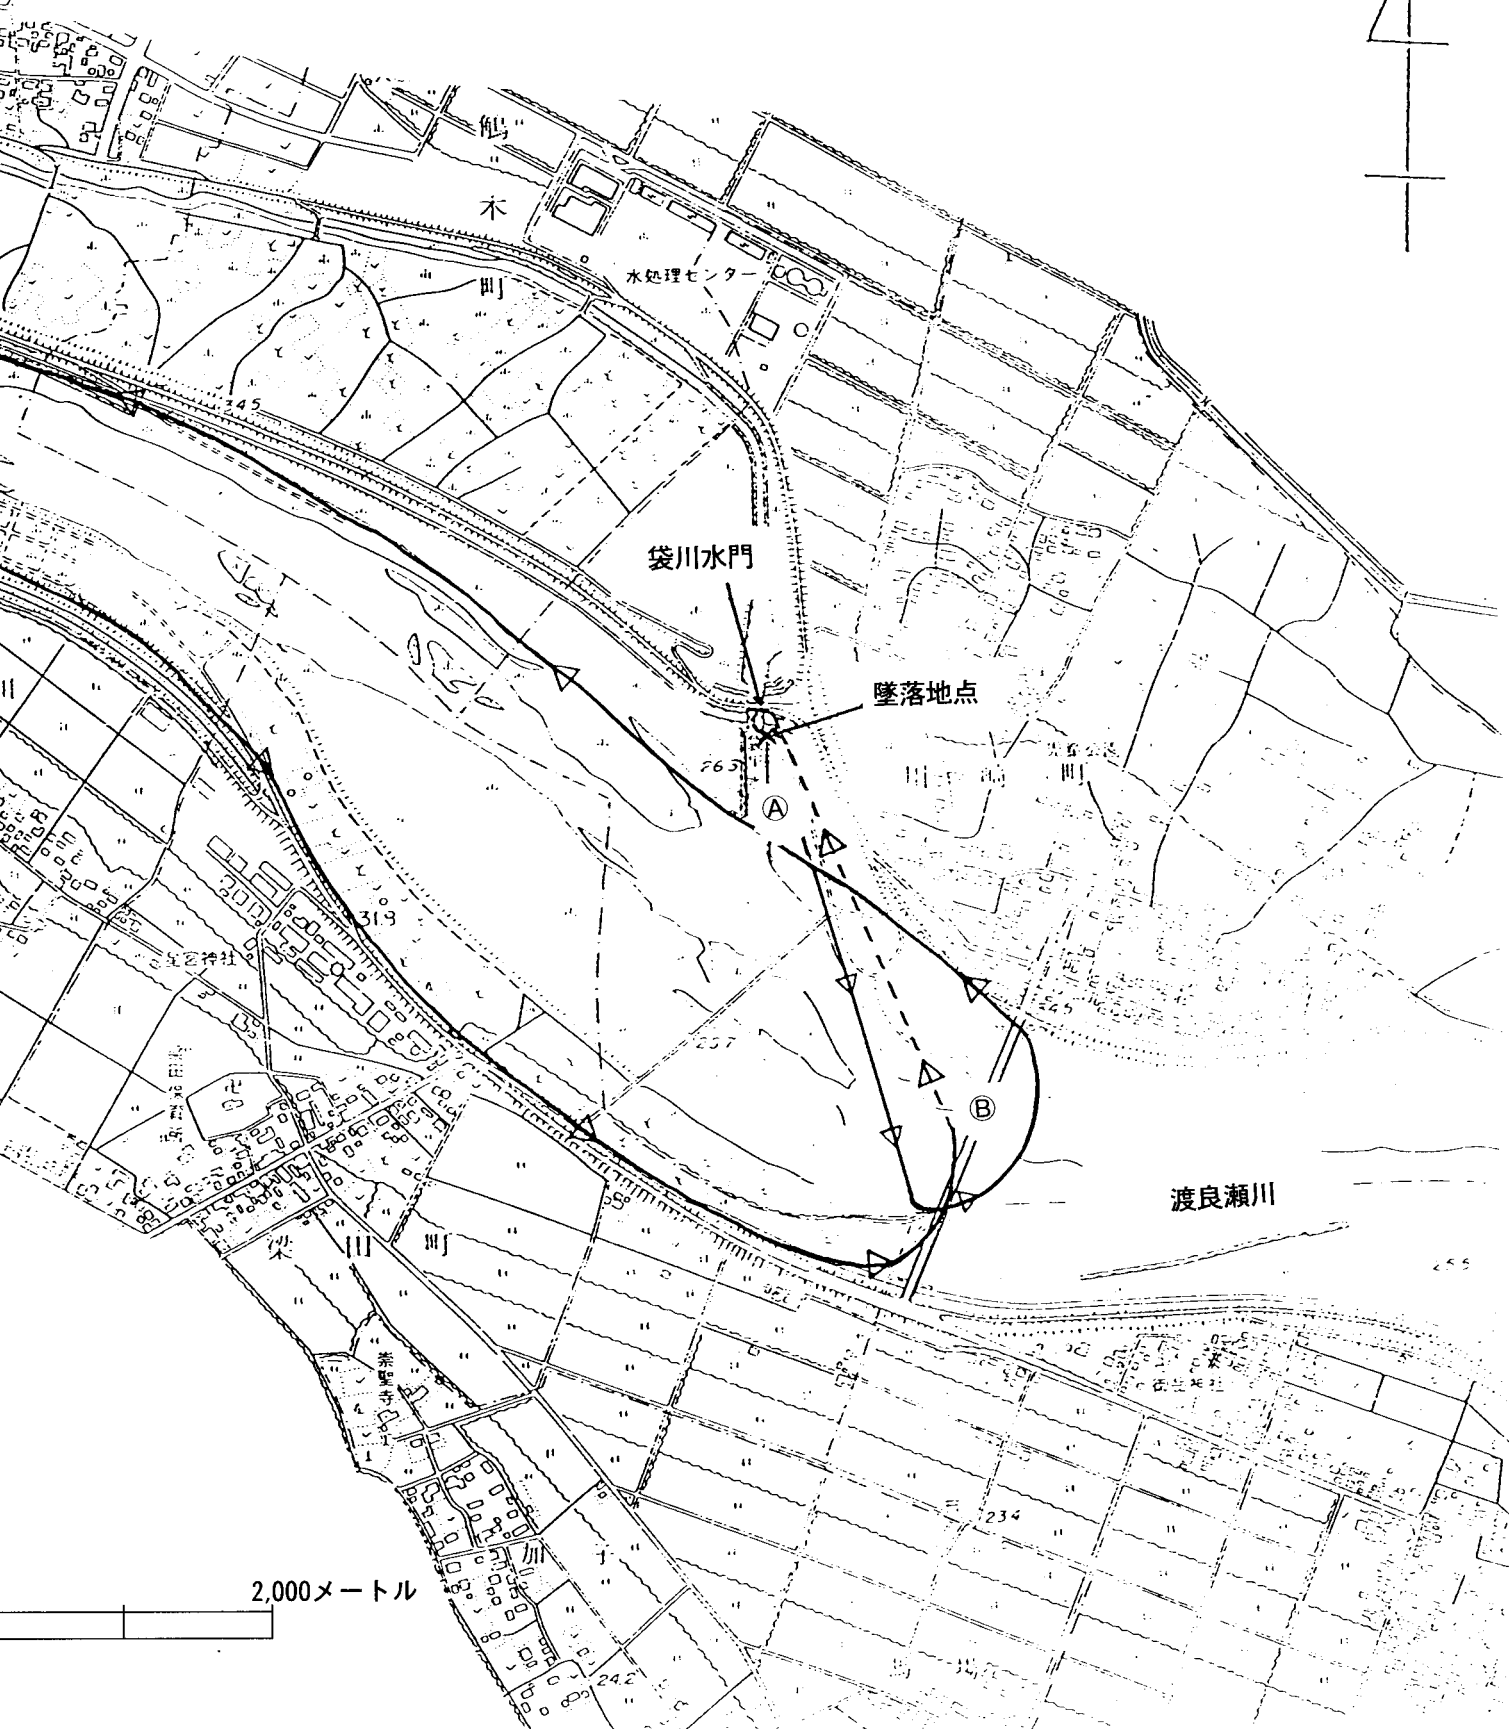
付図1

ベンセン式B-80型ジャイロ・プレーンは、昭和61年5月4日、当日3回目のレジャー飛行のため、操縦者により給油及び機体の点検が行われた。目撃者によれば、その後、同機は16時20分ごろ、付図1に示すとおり、栃木県足利市川崎町地内の渡良瀬川の河川敷から南東方向へ向け離陸滑走を開始し、約70～80メートル滑走した後正常に浮揚した。同機は約400メートル直進上昇し、付図1に示す川崎橋上空付近とその北西約1.9キロメートルの福猿橋上空付近との間を、高度約30～40メートルで左旋回による周回飛行を数回実施した。その後、同機は16時25分ごろ、川崎橋上空付近から徐々に高度を下げながら離陸地点に向かって進入し、高度約7メートルで同地点を通過した。同機は、同地点より約30メートル先の高さ約30メートルの袋川水門に接近した際に急上昇し、左へ傾いた後同水門の南約30メートル地点に墜落した。
