航空事故調査報告書

ベンセン式B-80型ジャイロ・プレーン

北海道江別市

昭和62年8月12日

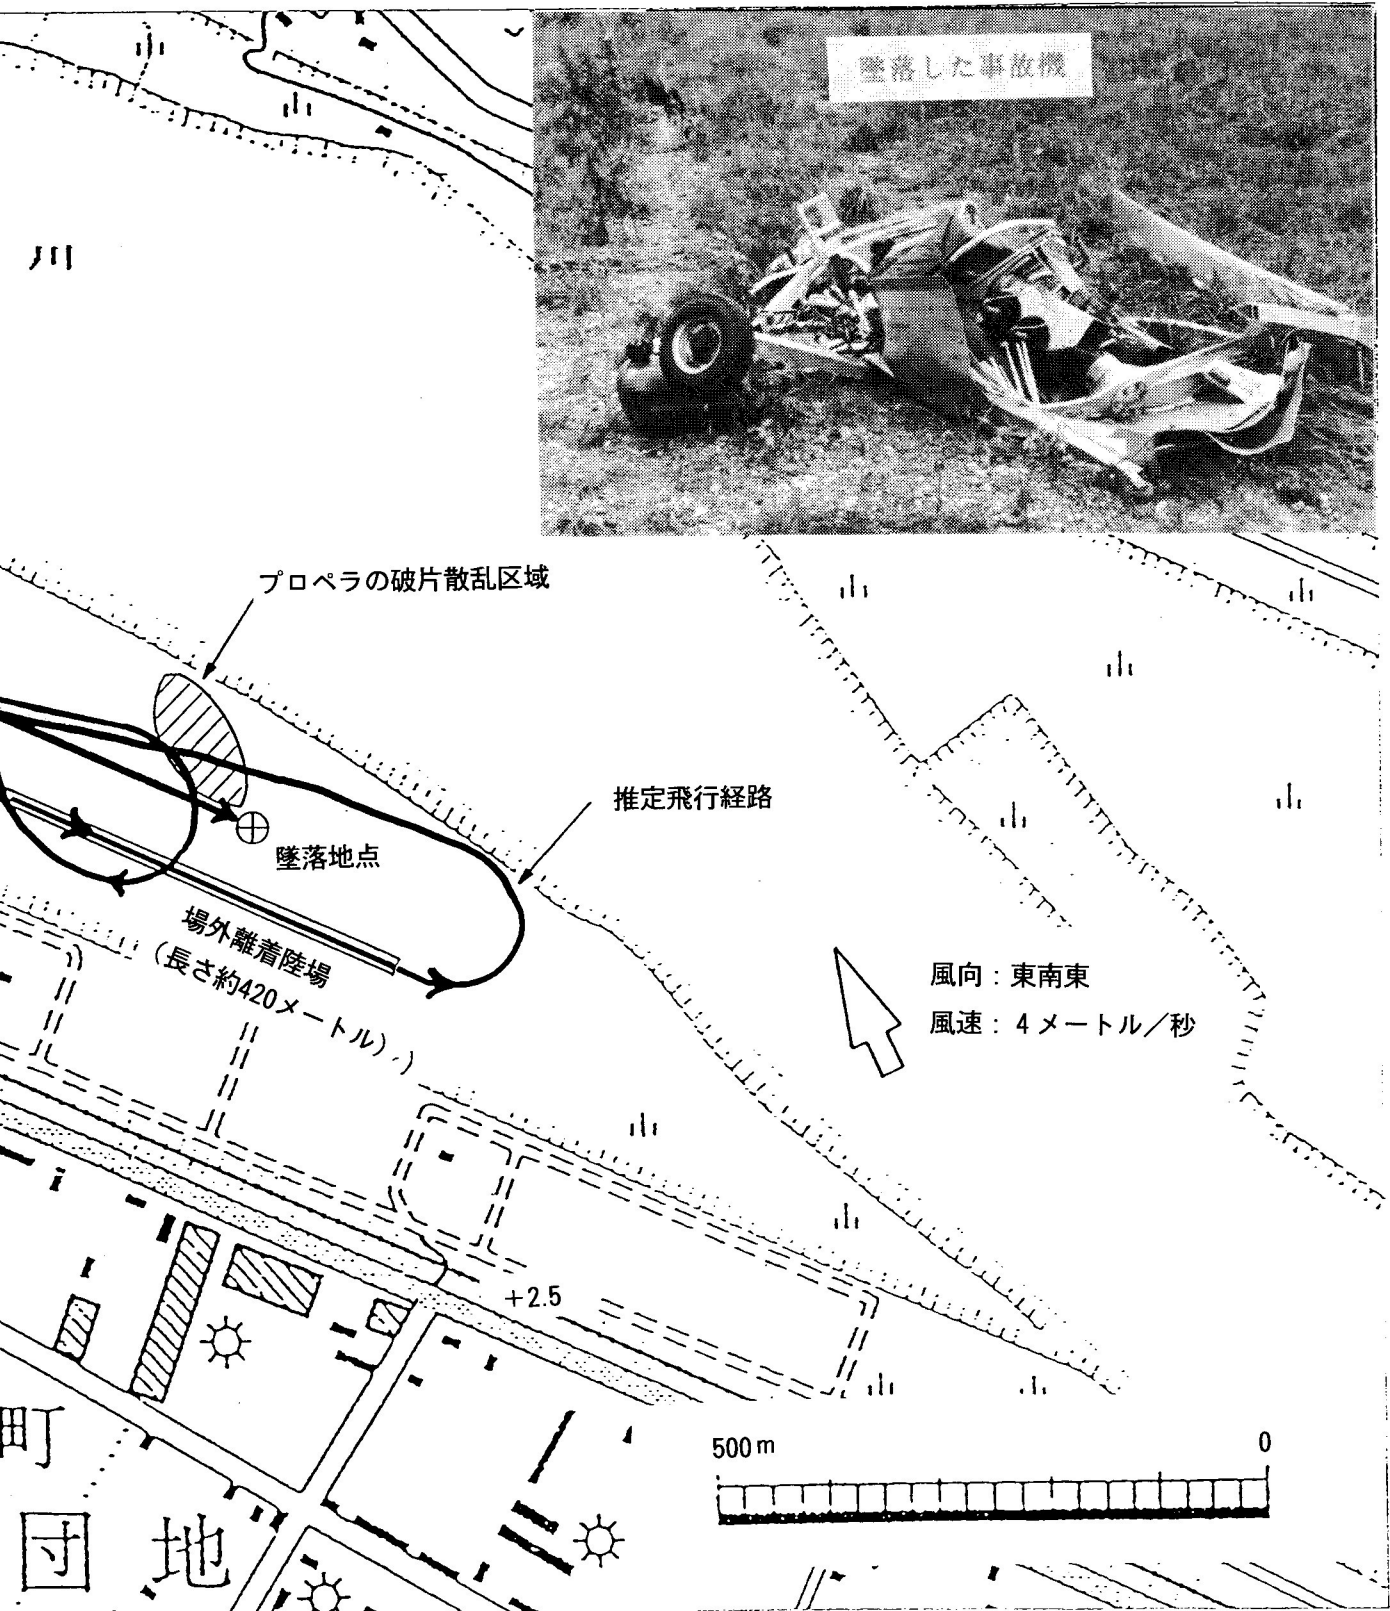
写真-1

胴体キール	4箇所で破断分離していた。
マ ス ト	ロータ・ヘッドより約90センチメートルの位置で曲げ破断していた。
ロータ・ヘッド	ストップ・プレートが両端とも曲げ変形していた。
ロ ー タ	ブレード2枚とも湾曲して、多数の回転時の擦過傷があり、前縁部分の一部には、プロペラの先端に取り付けられた金属製のプロテクタの破片やプロペラの木片

3.1.4 同機が墜落した地点の風下側に、プロペラ先端部分に取り付けられた金属製のプロテクタの破片やプロペラの木片が十数点散乱していたのが確認されたことから、同機は空中でプロペラを破損させるような異常事態が発生したものと推定される。

こむ形で垂直尾翼が湾曲していた。これらのことから、同機はロータ・ブレードがプロペラ及び垂直尾翼と接触し、これらを破損させるとともに、ロータの回転速度が低下して、揚力を失ったことにより墜落したものと推定される。
