航空事故調査報告書
ベンセン式B-8M型ジャイロ・プレーン
兵庫県加西市
昭和61年12月16日

平成元年2月8日

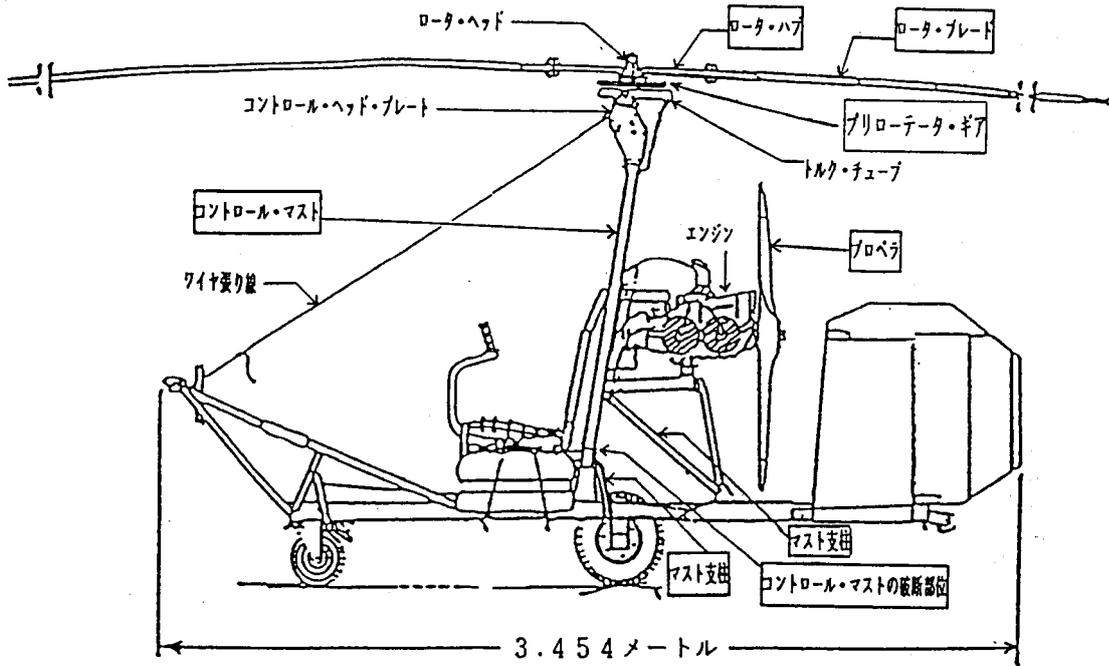
ア 事故機側面図

3.2.4 2.8項及び3.1.2項に前述したとおり、事故当時のコントロール・マストは最下端から約24センチメートルの位置でボルト穴付近に生じた損傷が進展してほとんど破断した状態であり、同機の水平飛行中におけるロータとプロペラとの接触は、先ずコントロール・マストが破断分離して、同マストが支柱等を曲げて傾斜したため、3.2.3項に前述したとおり、ロータの回転面がロータ・ハブ下面とプリ・ローテータ・ギアとが接触することなく大きく変化したことによるものと推定される。

3.2.6 同機は水平飛行中、コントロール・マストが破損してロータの回転面が傾いたことにより、ロータ・ブレードがプロペラと接触し、同プロペラが破損するとともにロータが離脱したため、瞬時に揚力を失い墜落したものと推定される。

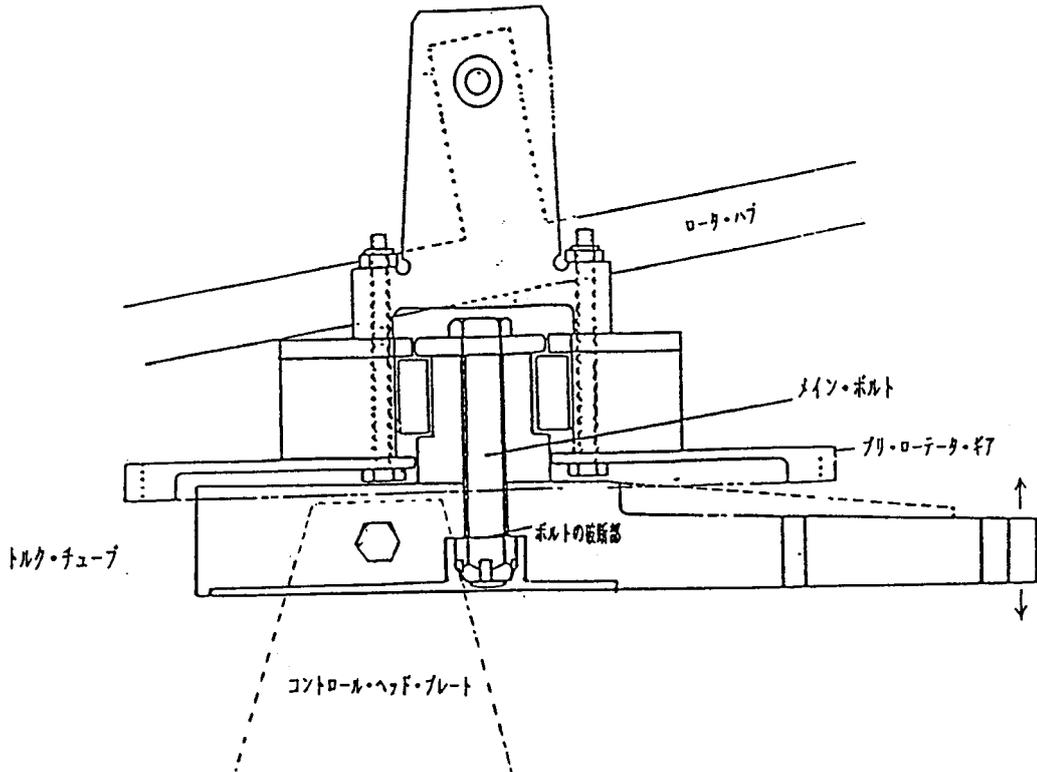
イ ロター・ヘッド部側面図

同機のロータは、飛行中にコントロール・マストからの離脱が目撃され、機体から離れた地点で回収された片側のロータ・ブレードにはプロペラとの接触による傷痕が認められ、同ロータをコントロール・マストに取り付けるためのメイン・ボルトが破断し、ロータ・ヘッド・トルク・チューブから抜け出した状態で離脱していた。

破断した上記のメイン・ボルトは、同機の純正部品とされているAN8-33ではなく、これとほぼ同じ形状の規格外のものであり、同ボルトのグリップとスレッドの間に幅約2.0ミリメートル、深さ約1.5ミリメートルのシャー・ポイントとみられる切り欠き部分があるものであった。

同ボルトは、機軸左側へ湾曲して、上記の切り欠き部分から破断しており、また、同破面の外周には、古い延性破壊域(破断面の約6パーセント)が認められた。

3.2.5 同機のロータの離脱は、前述したコントロール・マストの傾きにより、ロータの回転面が大きく変化する、ロータの後退側ブレードがプロペラ・ブレードとかみ合う状態で急停止したため、ロータの取付部に衝撃的なせん断力及び曲げモーメントが働き、これによりメイン・ボルトが3.1.1項に前述した延性破壊域から一気に破断したことによるものと推定される。
