航空事故調査報告書
株式会社オオヤマ所有
パイパー式PA-46-310P型JA3972
八尾空港
平成元年6月3日

平成元年12月20日

航空事故調査委員会議決

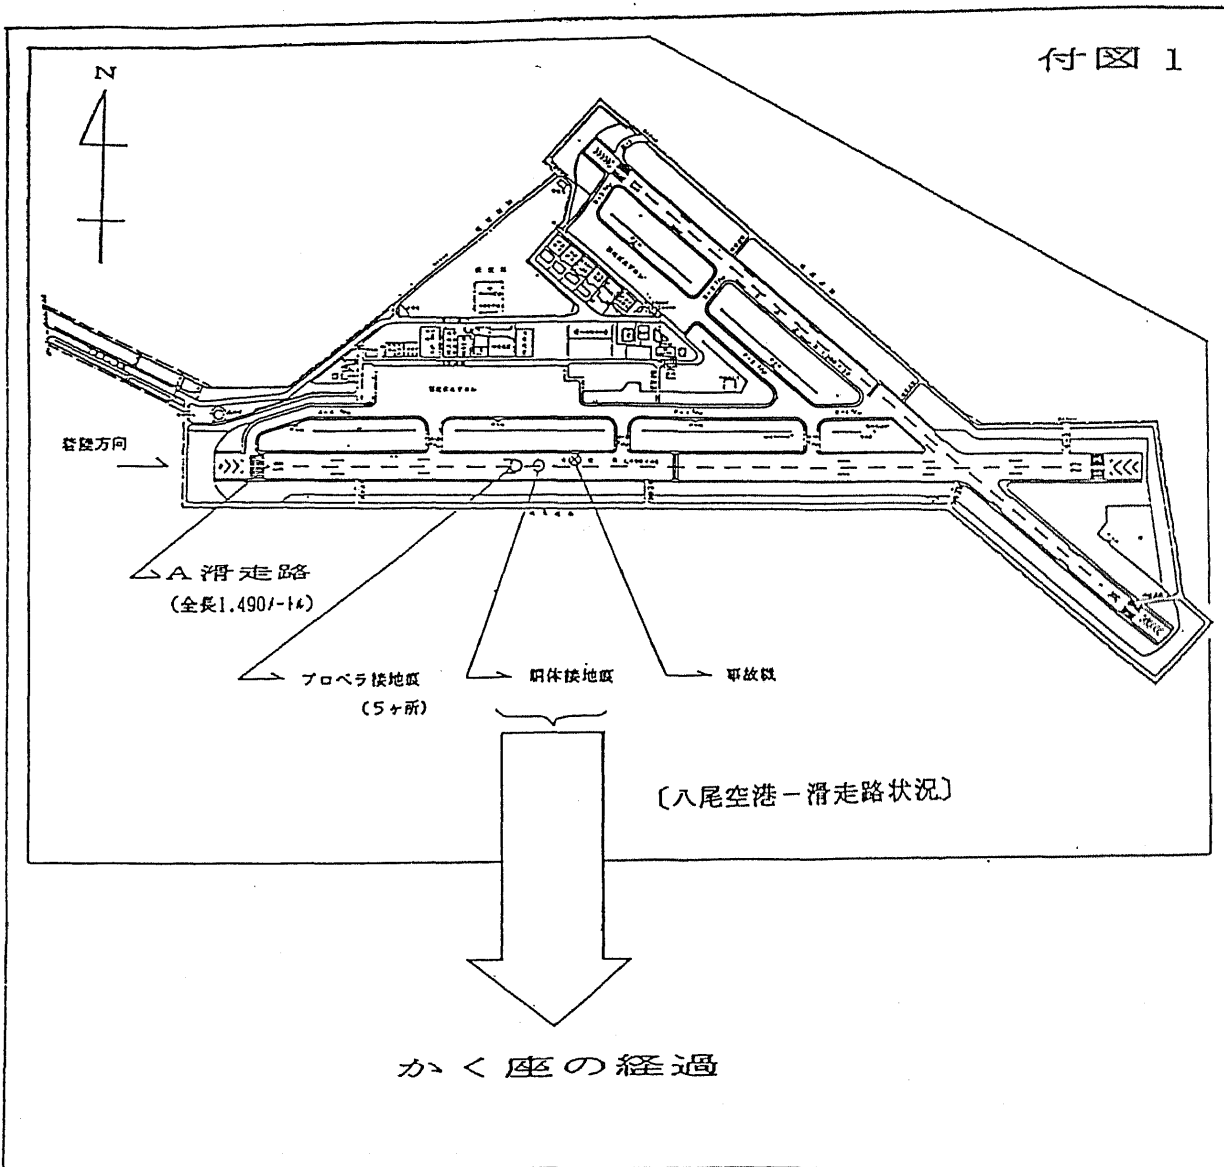
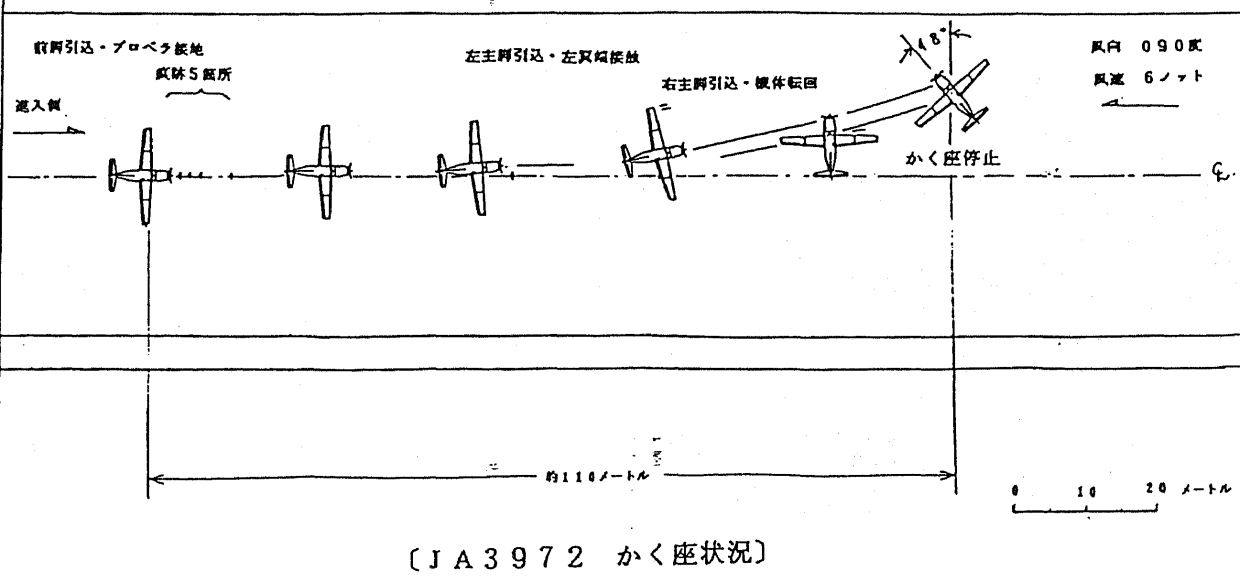
付図 1

同機は速度85ノットで進入し、速度72～73ノットで接地した。同機を離陸形態にするため、フラップ・コントロール・レバーを「上げ」に操作したつもりであったが、同機の脚が突然に引っ込み、プロペラ及び胴体下面等で滑走路面を擦りながら、やや右へ偏向して進行し、滑走路(プロペラ接地開始地点から約110メートル)に機首方位312度でかく座した。スロットルをどのように操作したかは記憶がない。
