**航空事故調査報告書**  
**日本農林ヘリコプター株式会社所属**  
**ヒューズ式269C型 J A 7 5 7 3**  
**茨城県笠間市**  
**平成元年 7 月 2 1 日**

平成元年12月20日

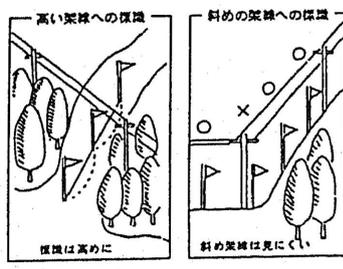
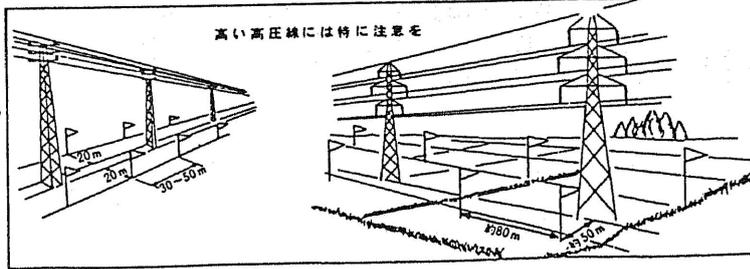
付図3 旗立て作業を行う者に  
(おもて面) 配布された説明書 (大きさ B4版)

実施団体連絡協議会発行の「安全対策の手引」に準じて、茨城県及び社団法人茨城県植物防疫協会が作成したものに示された危険標識の設置方法(付図3参照)とは異なっていた。
