航空事故調査報告書
朝日航洋株式会社所属
富士ベル式204B-2型 J A 9 1 1 2
青森県西津軽郡鰺ヶ沢町
平成元年 1 0 月 9 日

平成2年4月20日

航空事故調査委員会議決
委員長 武田 峻
委員 薄木 正明
委員 宮内 恒幸
委員 東 昭
委員 竹内 和之

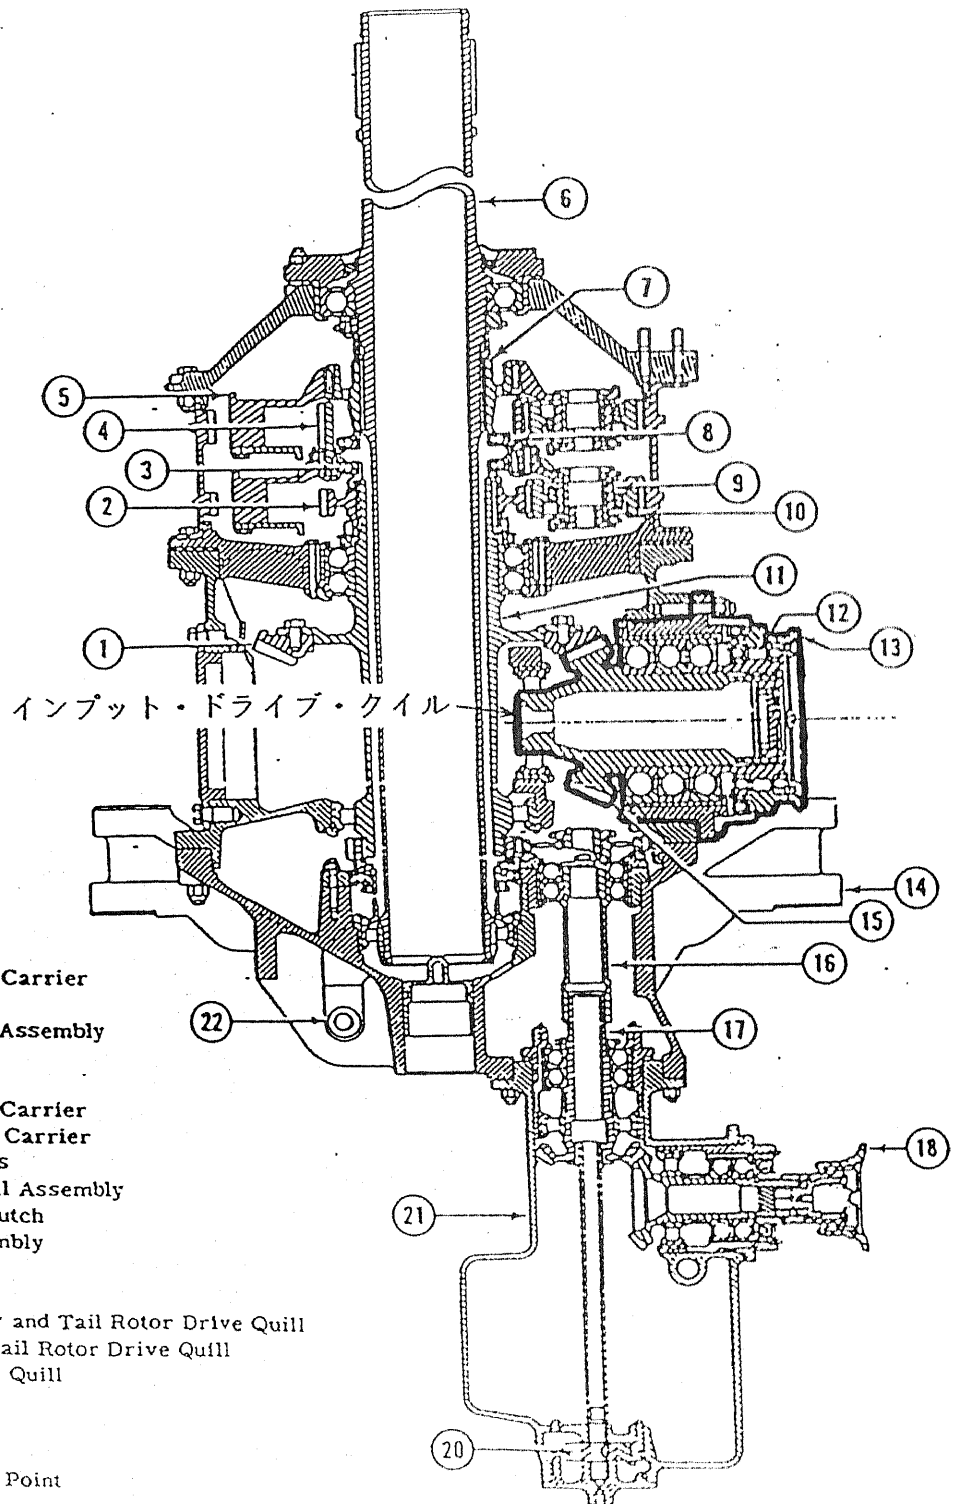
付図3 トランスミッション断面図

トランスミッション上部に取り付けられているマスト・アセンブリをはずした状態で外観及び潤滑油の漏れについて目視調査したが、メイン・ドライブ・シャフトの取り付け部が破損している他は、特に異常は認められなかった。
