航空事故調査報告書
ローテック式パンサー2プラス型超軽量動力機
北海道石狩郡石狩町
平成元年10月5日

平成2年6月6日

航空事故調査委員会議決

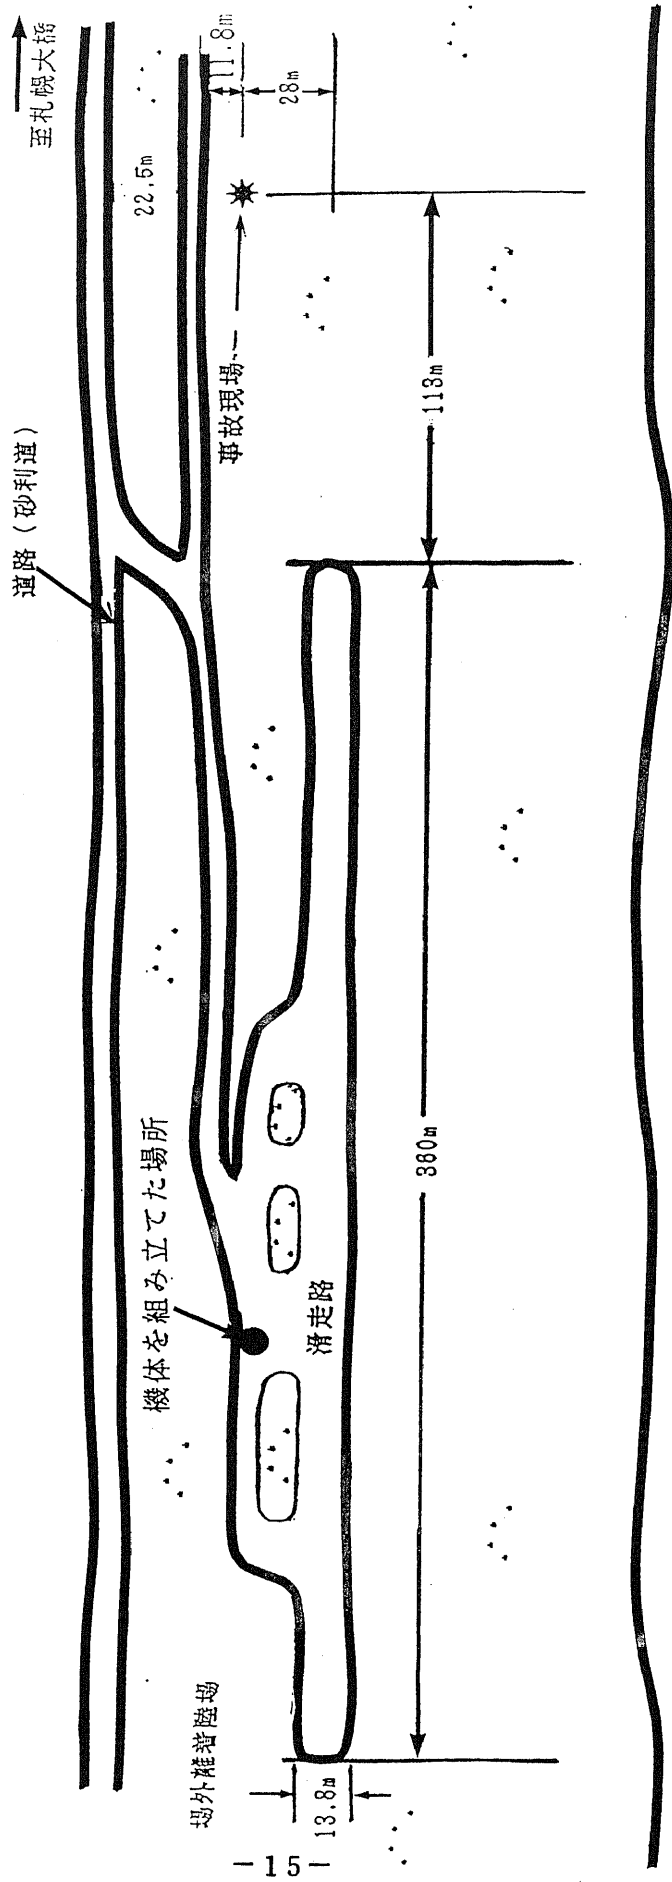
写真 事故現場の状況

A及びBは、09時30分ごろから約40分かけて同機を組み立てた後、約1分間の試運転を実施したが、異常は認められなかった。引き続き機体の点検を行ったところ、左右主車輪の空気圧が不足していたのを見つけたので、AはBを現場に残して必要な工具を取ってくるため、10時25分ごろ、同離着陸場を離れた。Aはこの際、Bに対して地上滑走練習ぐらいなら実施して良いが、機体のバランスが確認されていないので、気をつけるように言った。その後、Aは11時00分ごろ、必要工具をもって同離着陸場に戻ったが、同機が見えないので、付近を探したところ同離着陸場南端の南側約110メートル前方の同河川敷上の荒地に、機首部からほぼ垂直に突っ込んだ状態で墜落している同機を発見した（写真参照）。操縦席（前席）でBが倒れていたので声をかけたが、応答がなく、直ちに最寄りの電話ボックスから救急車を要請した。

胴体	破損
主翼	一部破損
テールブーム	折損
エンジン	脱落破損
プロペラ	折損
