航空事故調査報告書
ランズ式RCC7-503型超軽量動力機
宮崎県えびの市
平成元年10月15日

平成2年9月19日

航空事故調査委員会議決

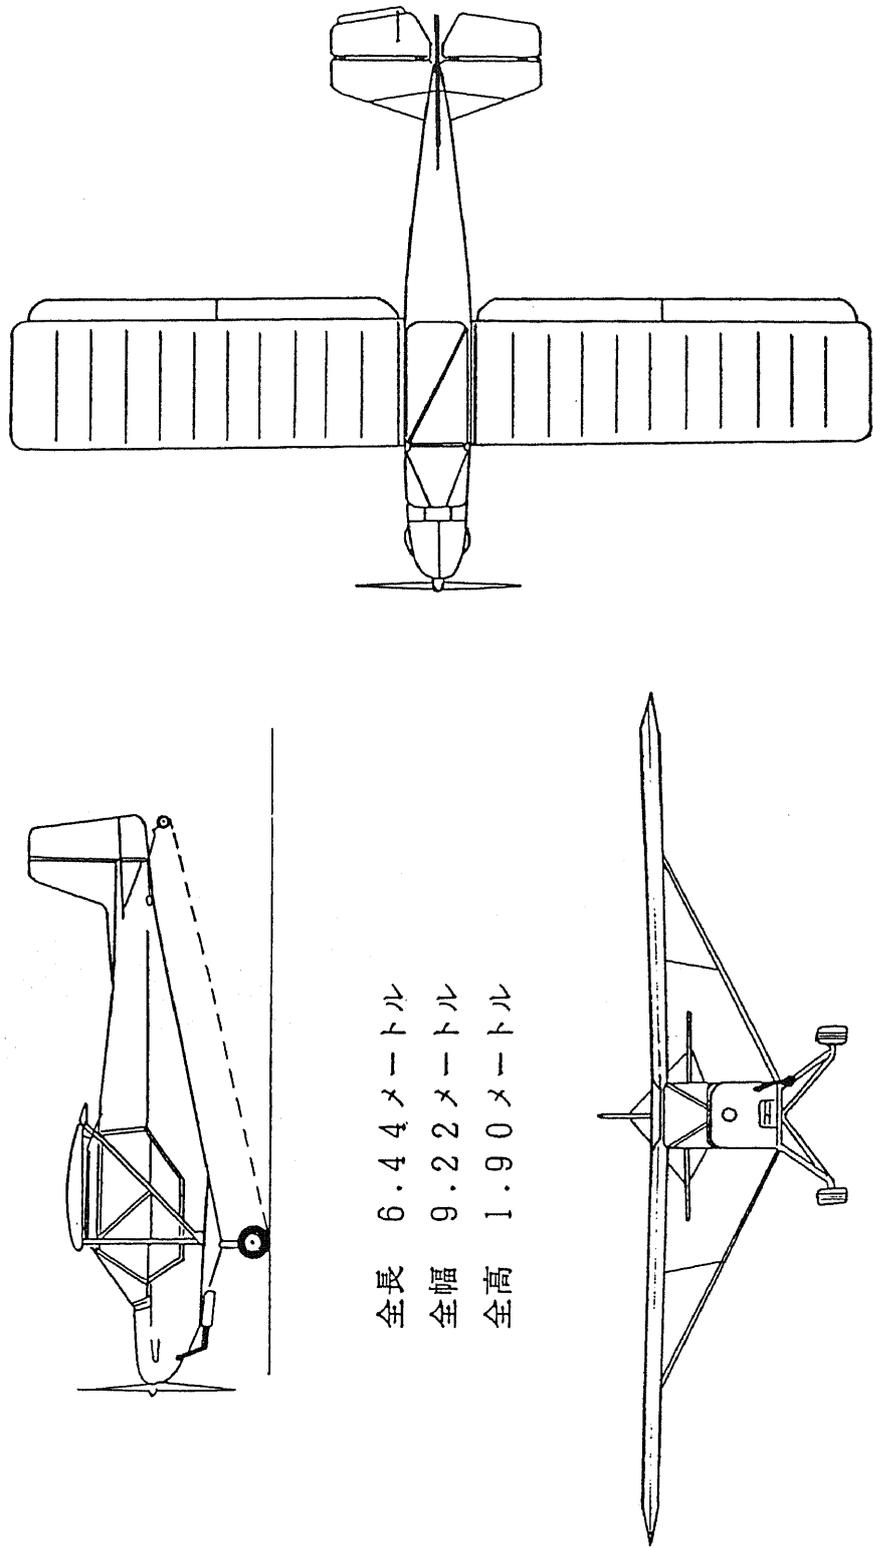
写真 事故機の墜落現場

ランズ式RCC7-503型超軽量動力機（複座）は、平成元年10月15日、レジャー飛行のため、宮崎県えびの市大字向江字船戸水流の場外離着陸場を離陸して間もなく、13時20分ごろ、場外離着陸場の北西約400メートルの同市大字水流の納屋の屋根に墜落した。

同機は大破したが、火災は発生しなかった。

プロペラ (木製)	破 損
主 翼	左主翼翼端約1.4メートル破損
主 脚	右脚折損、左脚変形
胴 体	エンジン・カウリング及び前部胴体カバー破損
エンジン・マウント	変 形
