**航空事故調査報告書**  
ベンセン式B-8M型ジャイロプレーン  
宮崎県都城市  
平成2年11月4日

平成3年2月20日  
航空事故調査委員会議決  
委員長 武田 峻  
委員 薄木 正明  
委員 宮内 恒幸  
委員 東 昭  
委員 竹内 和之

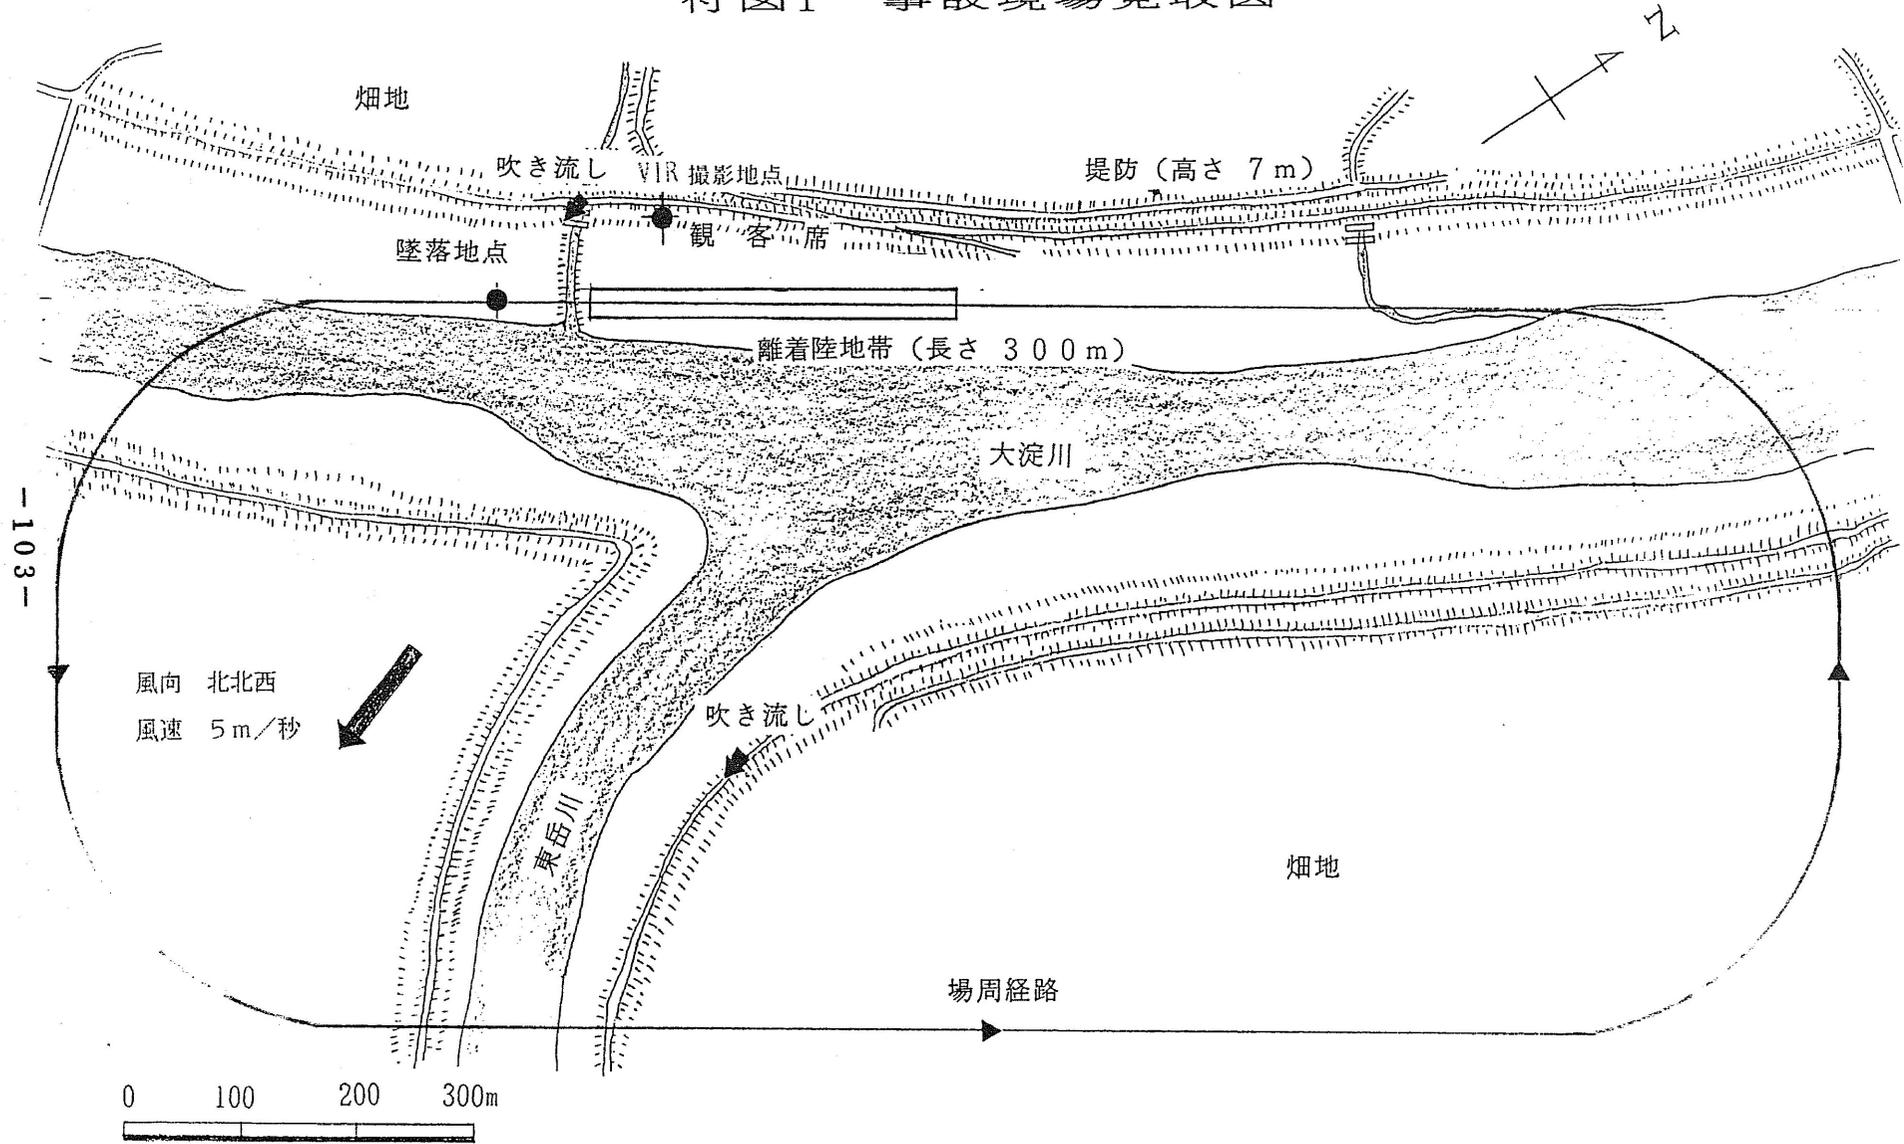
付図1 事故現場見取図

場周経路を飛行の後、観客席の正面に設定された離着陸地帯上をローパスする飛行を3周繰り返し、4周目のためのローパスからの上昇中、高度30～40メートル付近で急に機首を下げ、水平姿勢になった後も機首を下げ続け、機首をほぼ真下に向け墜落した。
