航空事故調査報告書
柳式パラシュート型超軽量動力機
福井県福井市
平成2年5月3日

平成3年3月6日

航空事故調査委員会議決

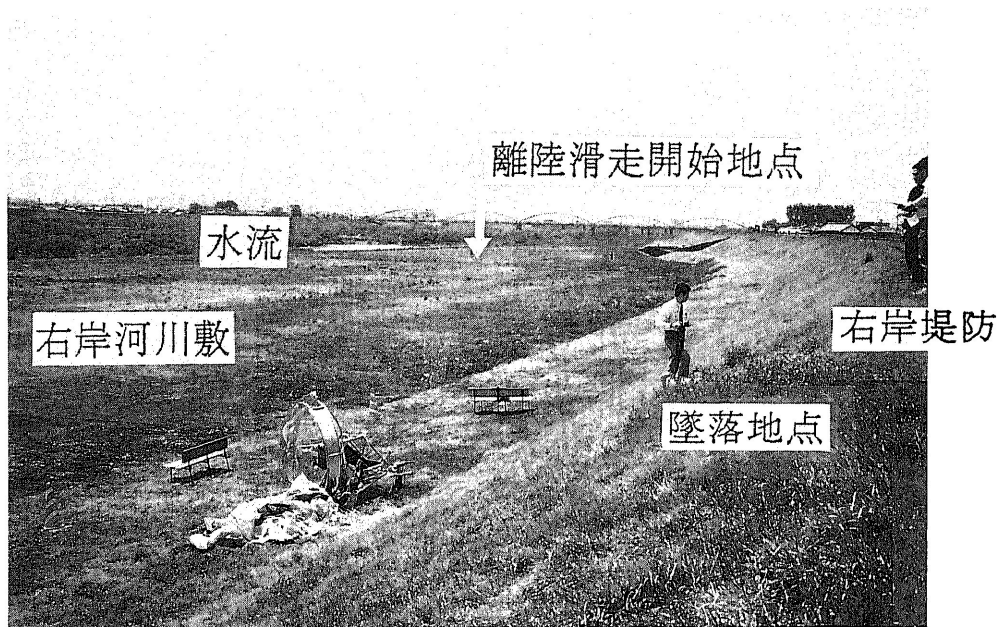
写真2 墜落現場の状況

同機が墜落した地点は、離陸滑走開始地点から約180メートル北北東の右岸堤防の最上部から約1メートル下の斜面で、同機は墜落后、約2メートル下の堤防中段の平地まで転げ落ちて停止した。(付図1及び写真1、2参照)

プロペラ(木製)及びプロペラ・ガード	破 損
カート	フレーム・パイプ 変 形
エンジン・マウント	変 形
