航空事故調査報告書
個人所属
パイパー式PA-32R-301T型JA3971
宮崎空港
平成2年12月10日

平成3年6月5日
航空事故調査委員会議決
委員長 武田 峻
委員 宮内 恒幸
委員 東 昭
委員 竹内 和之

1.1 航空事故の概要

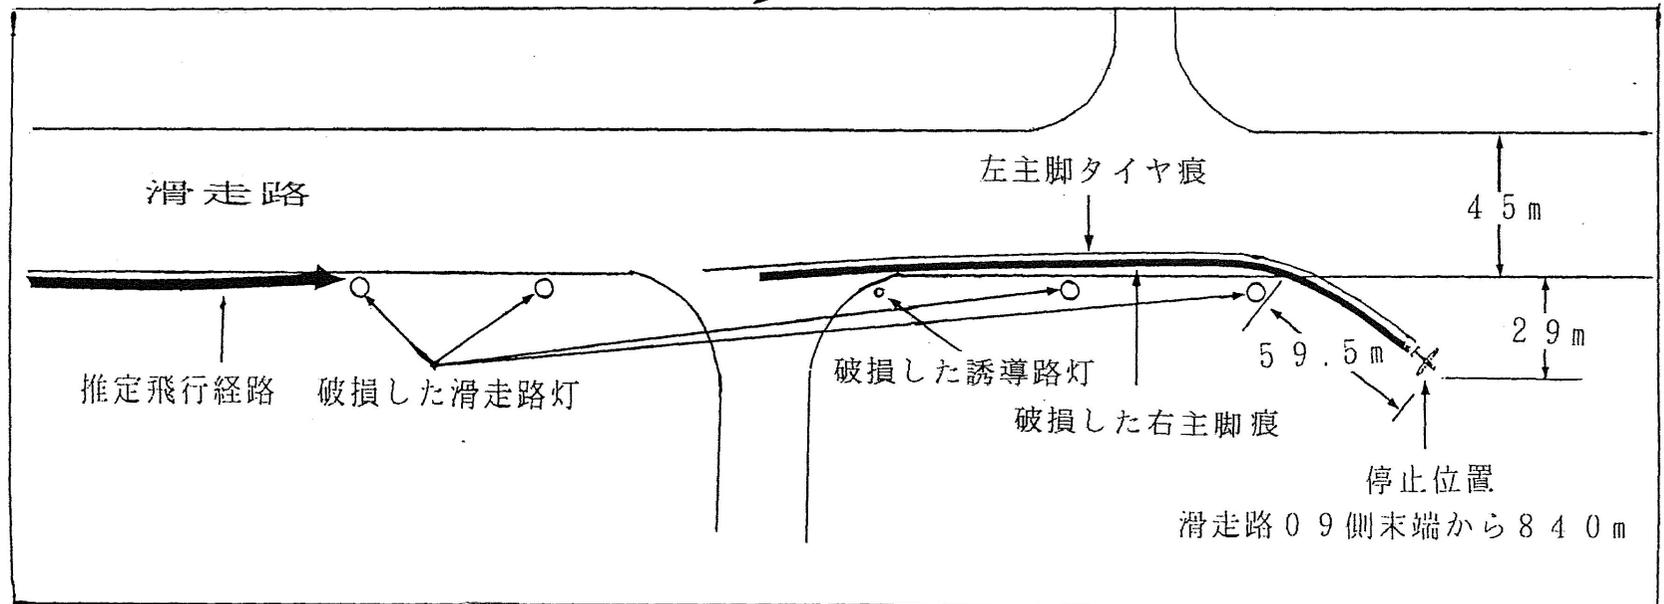
付図1 事故現場見取図

この時の速度は約80ノットであった。右主脚が破損したと思ったので復行せず着陸停止操作を行ったが、右主脚及び右主翼が前方の滑走路灯及び誘導路灯に接触し、右側に滑走路を逸脱、そのまま約60メートル滑走して着陸帯内に停止した(付図1及び写真1参照)。
