航空事故調査報告書
阪急航空株式会社所属
ヒラー式UH-12E型JA7610
滋賀県大津市
平成4年8月17日

平成5年4月1日

航空事故調査委員会議決

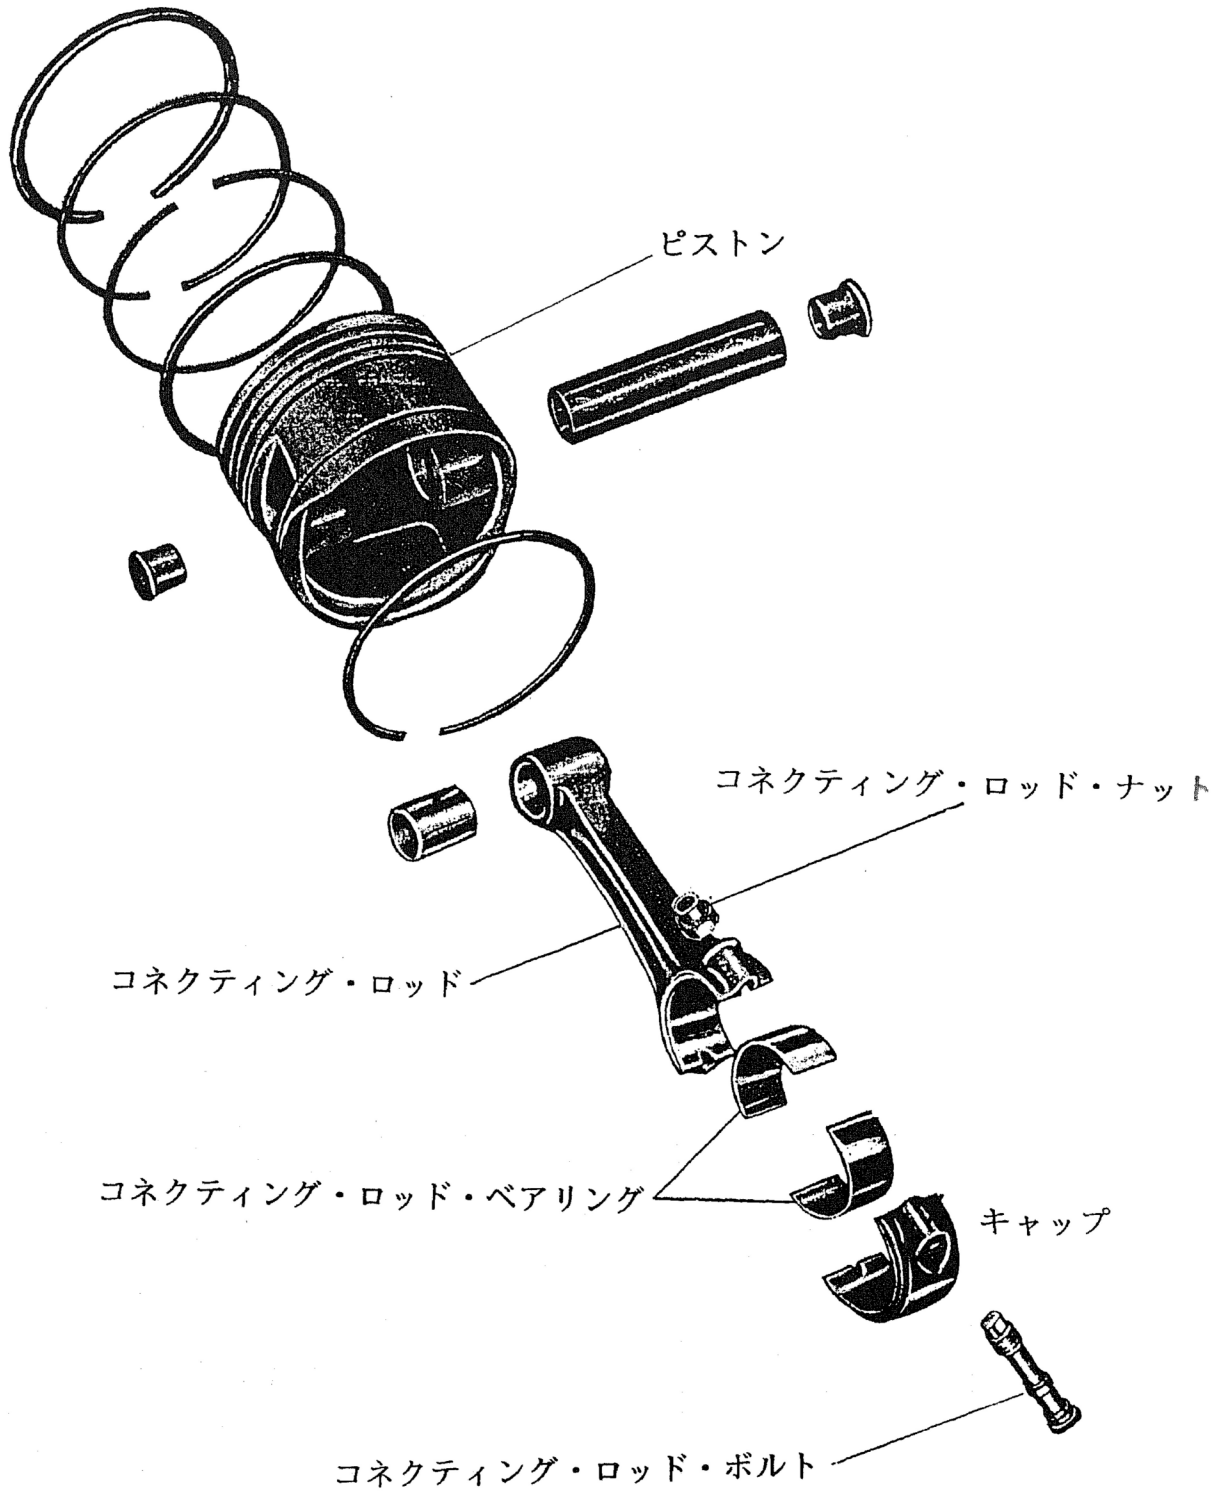
付図 3 ピストン・アセンブリ及び
コネクティング・ロッド・グループ

No.5 : コネクティング・ロッド・ボルト(2本)が破断、キャップが脱落していた。ナットはボルトのネジ部に組み付けられていたが、緩みが認められた。

No.6 : 大端部下端が破断していた。コネクティング・ロッド・ボルト(2本)が破断、キャップが脱落・破断

No.6 : ベアリングのバック・メタル1枚が薄く延び、残りは小さな破片となってオイル・サンプル等から回収された。

3.1.5 飛行中エンジンに異常音が発生しエンジンの回転及び油圧が低下し破損に至ったのは、2.8.3(2)項に述べたとおり、エンジンの分解調査の結果No.6 コネクティング・ロッド・ベアリング部の焼付きが最もひどいことが認められたことから、同ベアリング部に最初に焼付きが生じたものと推定される。

No.6 コネクティング・ロッド大端部下端及びコネクティング・ロッド・ボルトが焼付きのため破断し、キャップが脱落、また、No.5 コネクティング・ロッド・ボルトが焼付きあるいはNo.6 コネクティング・ロッドの脱落した部品により破断し、キャップが脱落した。これによりクランクケース及びクランクケース・カバーに破孔が生じた。クランクケースに破孔が生じたことによりメイン・オイル・ラインが分断され、潤滑油の供給が断たれ、No.1～No.4 コネクティング・ロッド・ベアリング部に焼付きが生じ、エンジンが破損した。

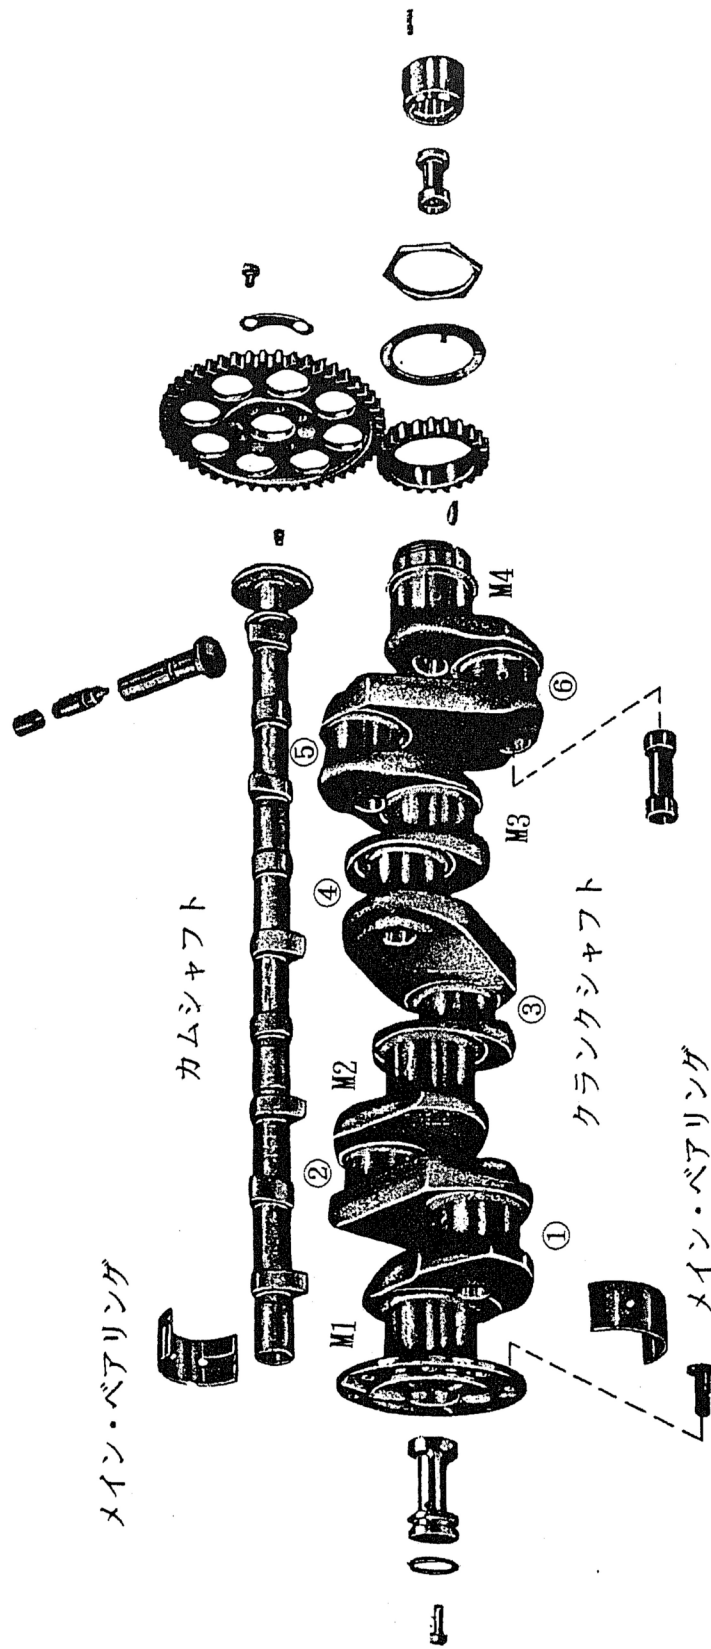
付図4 カムシャフト・アセンブリ及び
クランクシャフト・アセンブリ

バルブには異常は認められなかったが、プッシュ・ロッド及びカムシャフトにはNo.5及びNo.6コネクティング・ロッド大端部破損に伴う二次的なものと思われる損傷が認められた。また、No.1, No.2及びNo.5タペット・ボディには放射状の傷が認められた。

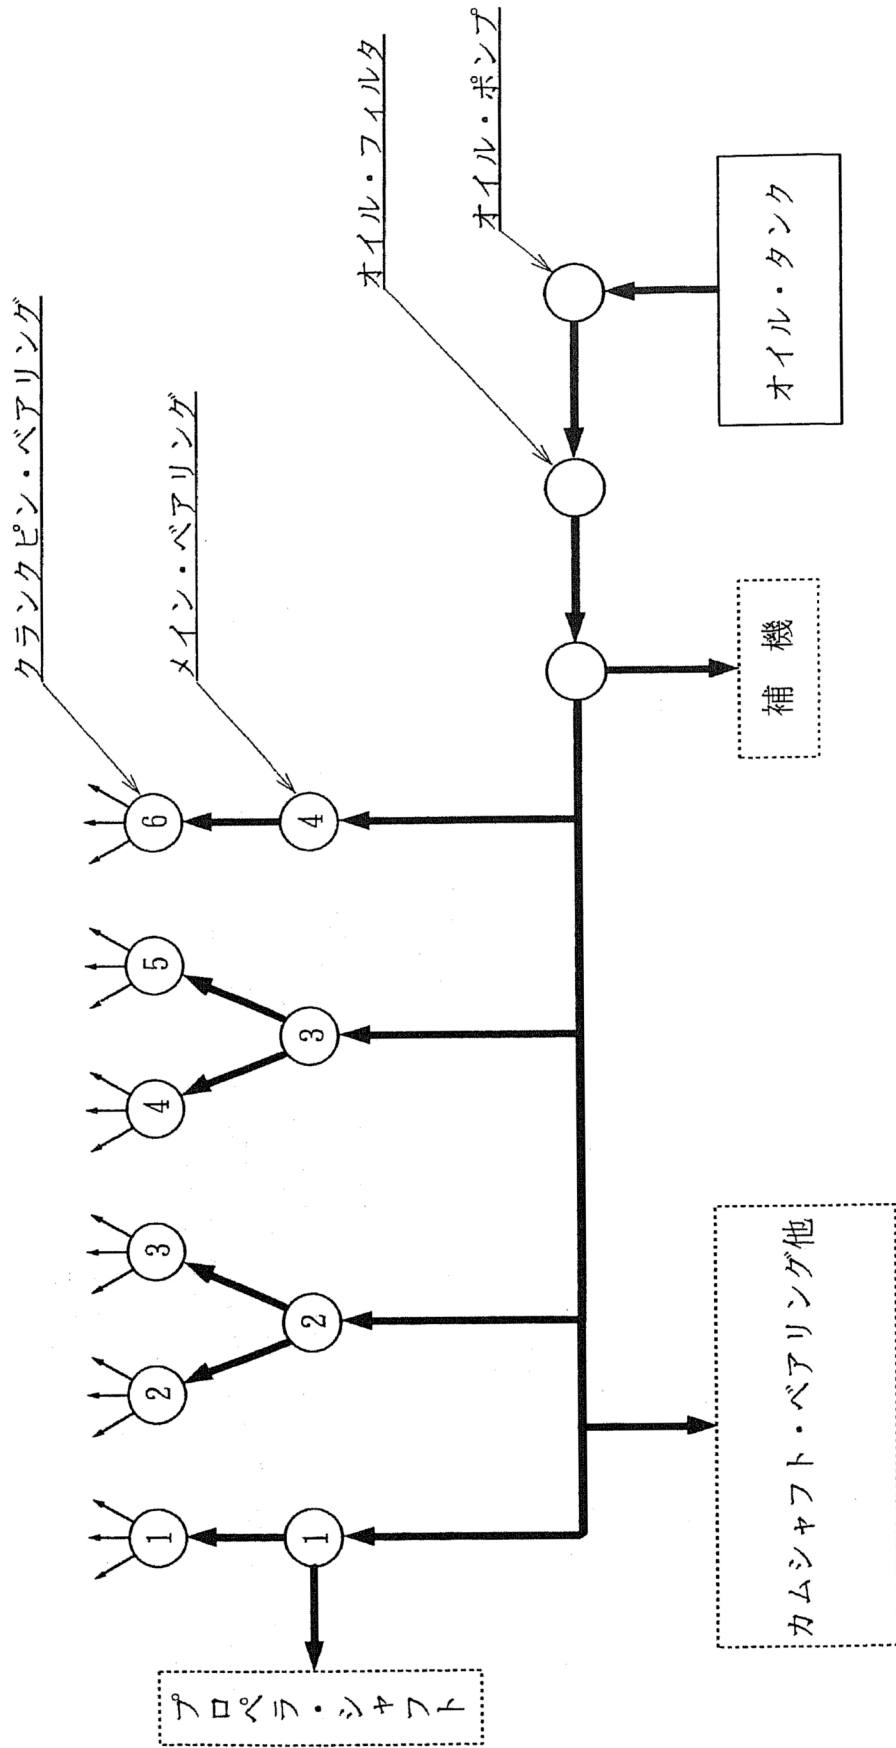
付図5 潤滑油路概略図

メイン・オイル・ラインはクランクケース破損により、No.3とNo.4のメイン・ベアリング間で分断されていた。また、盲プラグの脱落及びオイル・ラインの閉塞は認められなかった。
