航空事故調査報告書
長野市グライダー協会所属
PZL-ビエルスコ式SZD-51-1ジュニア型JA2475
長野県長野市滑空場
平成5年4月11日

平成5年11月18日
航空事故調査委員会議決
委員長 竹内和之
委員 吉末幹昌
委員 宮内恒幸
委員 東 昭實
委員 東 口 實

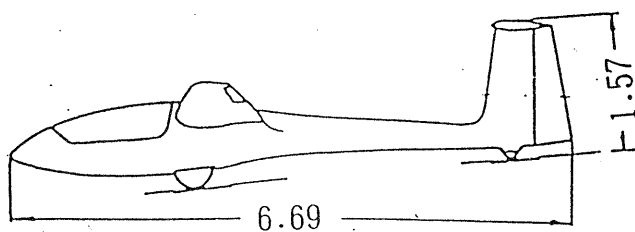
3.1.4 同機は着陸の際、進入コースが少し左にずれ、通常より多めの速度で接地点標識の前方約30メートルのところに接地し、接地後の滑走中に練習生がコースのずれを修正したところ、修正操作が適切に行えず、左主翼翼端が滑走路の西側路肩にあった盛り土に接触し、同主翼を損傷したものと推定される。

写真 1 事故機の左主翼が盛土に
接触した状況
