航空事故調査報告書
新日本ヘリコプター株式会社所属
アエロスパシアル式 AS332L1型 JA6669
岐阜県本巣郡根尾村
平成4年11月30日

平成6年4月21日
航空事故調査委員会議決
委員長 竹内和之
委員 小林哲一
委員 宮内恒幸
委員 東昭
委員 東口實

新日本ヘリコプター株式会社所属アエロスパシアル式AS332L1型JA6669（回転翼航空機）は、平成4年11月30日、資材輸送のため岐阜県本巣郡根尾村付近を飛行中、15時17分ごろ吊り下げた資材が機体に接触し、同村の根尾東谷川河川敷に不時着し横転した。

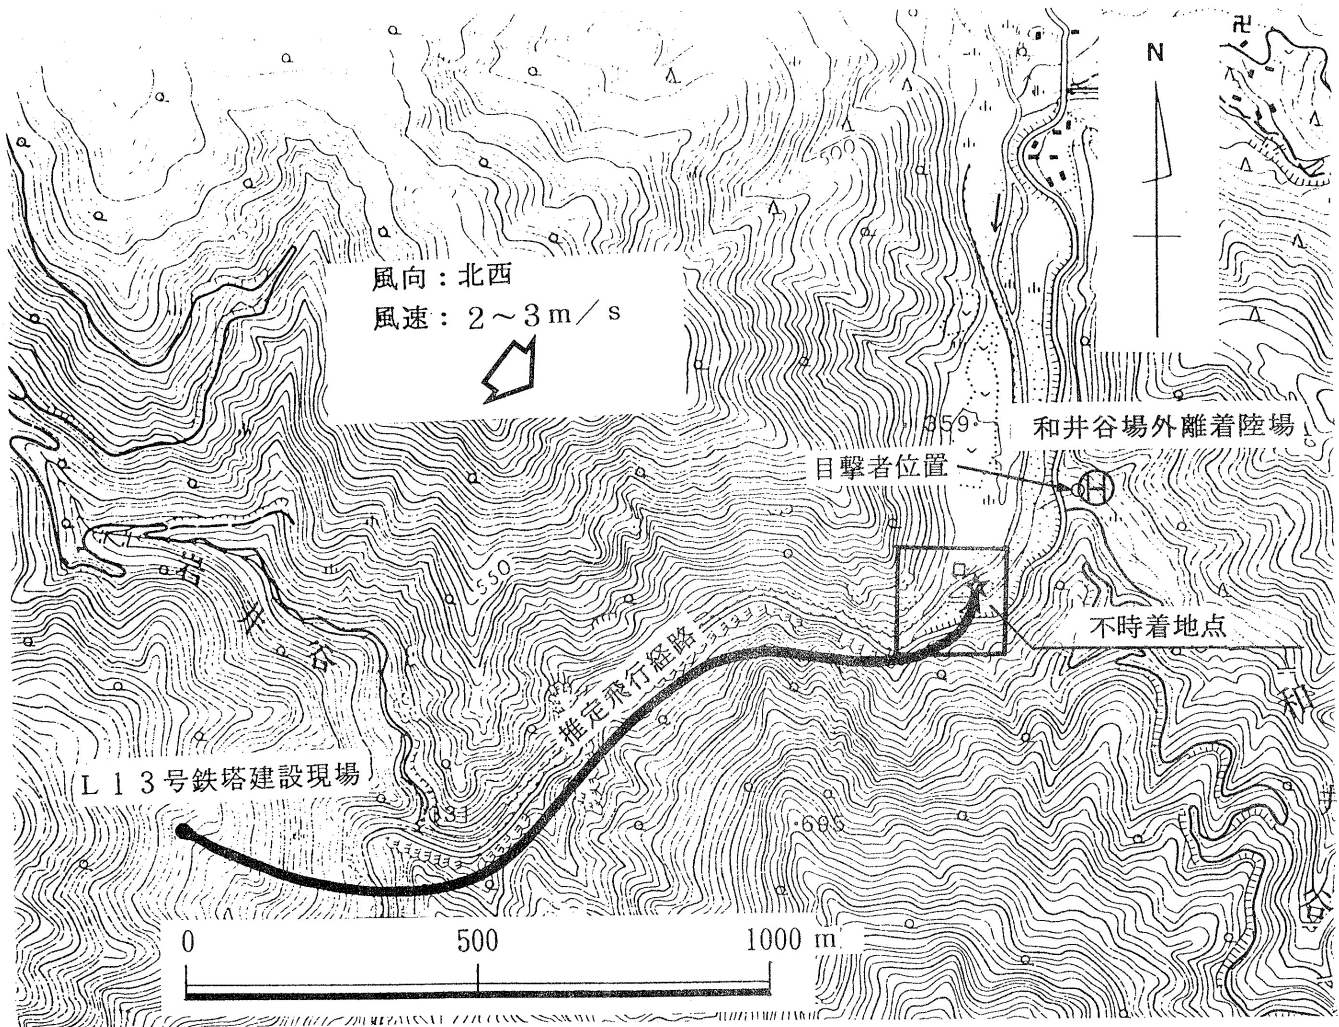
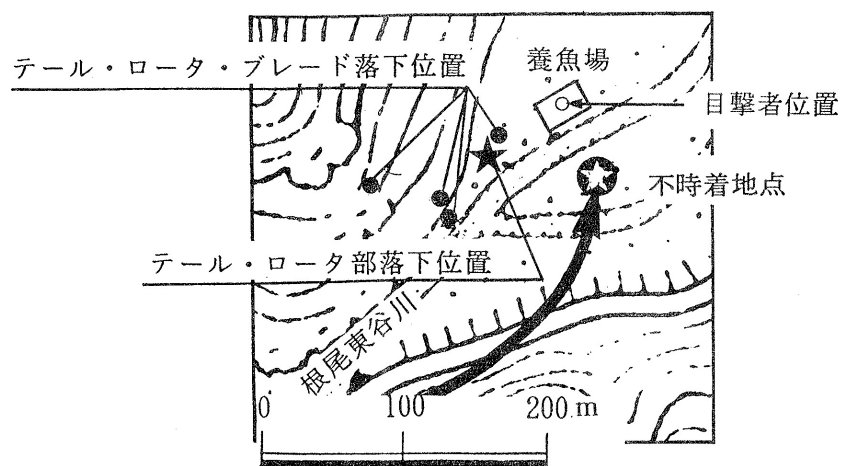
付図 1 事故現場付近図

同機は、根尾東谷川の河川敷に、テール・ロータ部及びメイン・ロータ・ブレードが破断した状態で、機首を南に向け左に横転していた。テール・ロータ部は不時着地点の西方約70mの地点の同川右岸堤防上に落下していた。(付図1参照)

テール・ロータ部は同部分に取り付けられている垂直尾翼の上端から約65cmのところ破断し、不時着地点から西に約70m離れた地点に落下していた。
