航空事故調査報告書
個人所属
ロビンソン式R22Beta型JA7863
愛知県豊橋市中原町上空
平成5年11月28日

平成6年7月7日
航空事故調査委員会議決
委員長 竹内和之
委員 小林哲一
委員 宮内恒幸
委員 東口 實

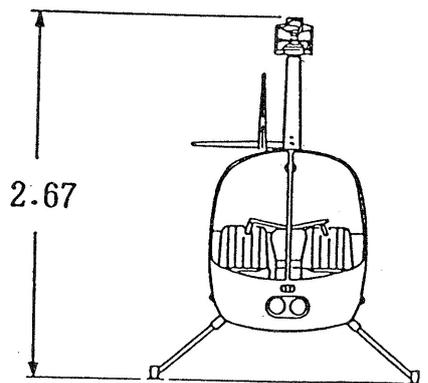
写真1 メイン・ロータ・ブレードの
垂れ下がった状況

- (1) メイン・ロータ・ブレードは2本とも大きく垂れ下がり、ブレードとテール・ブームとの間隙はほとんどなくなっていた。
ブレードの先端から2.2~2.3mのところ、上下面に皺が発生していた。
また、スピンドルのタンクが前方及び下方に変形していた。
(写真1、2及び3参照)
- (2) メイン・ロータ・ハブにはスピンドルのタンクと干渉した傷が認められた。
ドループ・ストップ取り付けボルトはヘッド及びナット側ともにドループ・ストップがずれて上方へ曲げられ破断寸前であり、ドループ・ストップはスピンドルのタンクとジャーナルとの間で圧縮荷重を受け座屈変形していた。
また、チータ・ストップは、両方ともスピンドルと干渉してブラケットが破損し、欠損していた。(写真4及び5参照)
- (3) メイン・ロータ・マストはドループ・ストップが変形して、チータ・ストップが破損したためスピンドルと干渉して損傷していた。
メイン・ロータ・マスト・フェアリングは燃料タンク及び機体のアッパー・パネルの部分で燃料タンクはエッジ部分で変形していた。これはメイン・ロータ・マストとフェアリングが左右に大きく振れたために生じたものと認められた。
- (4) メイン・ロータ・ギヤボックスは、マストとの結合部でペイント・クラックが生じていた他は、異常は認められなかった。
- (5) 溶接フレーム・アセンブリには、異常は認められなかった。

3.1.5 同機は飛行中、前項に述べた激しい乱気流に遭遇し、強く上下に翻弄された際、制限荷重を超える荷重を受け、過大な、特に下向きのフラッピングが生じ、メイン・ロータ・ブレードのドループ・ストップ等を損傷したものと推定される。
