型 式 : 自作航空機 (複座)

発生場所 : 岐阜県海津郡平田町勝賀地内長良川河川敷

発生日時 : 平成7年4月29日 12時15分ごろ

1.1 航空事故の概要

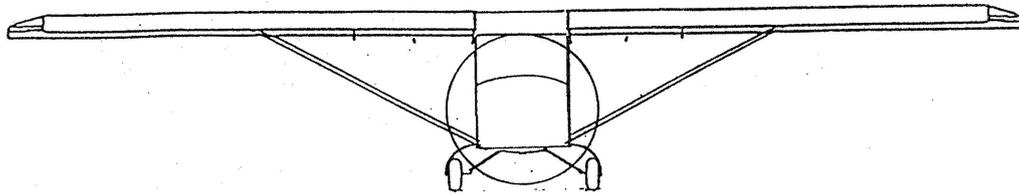
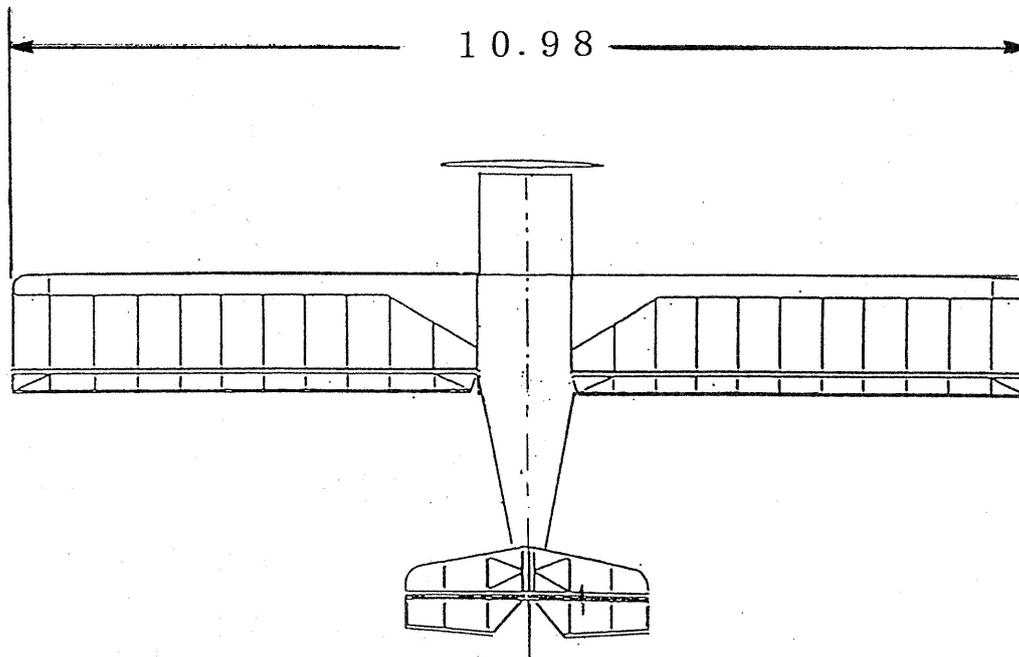
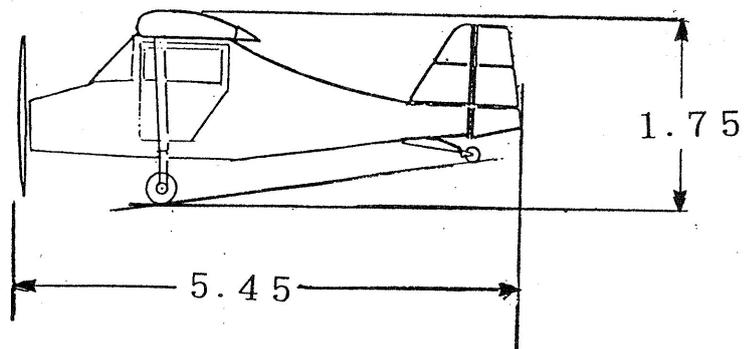
付図2 機体三面図

機体は、操縦者が技術的な検討することなく製作した胴体に、ホームビルト三河式HA-600-Y340型（JR1117）から取り外した翼を取り付けたもの。

エンジンの取り付けについては、冷却用ファンの取り付けがなく、また密閉されていた。
