航空事故調査報告書
個人所属
セスナ式208B型JA8898
広島県佐伯郡能美町
平成6年4月6日

平成8年4月18日

航空事故調査委員会議決

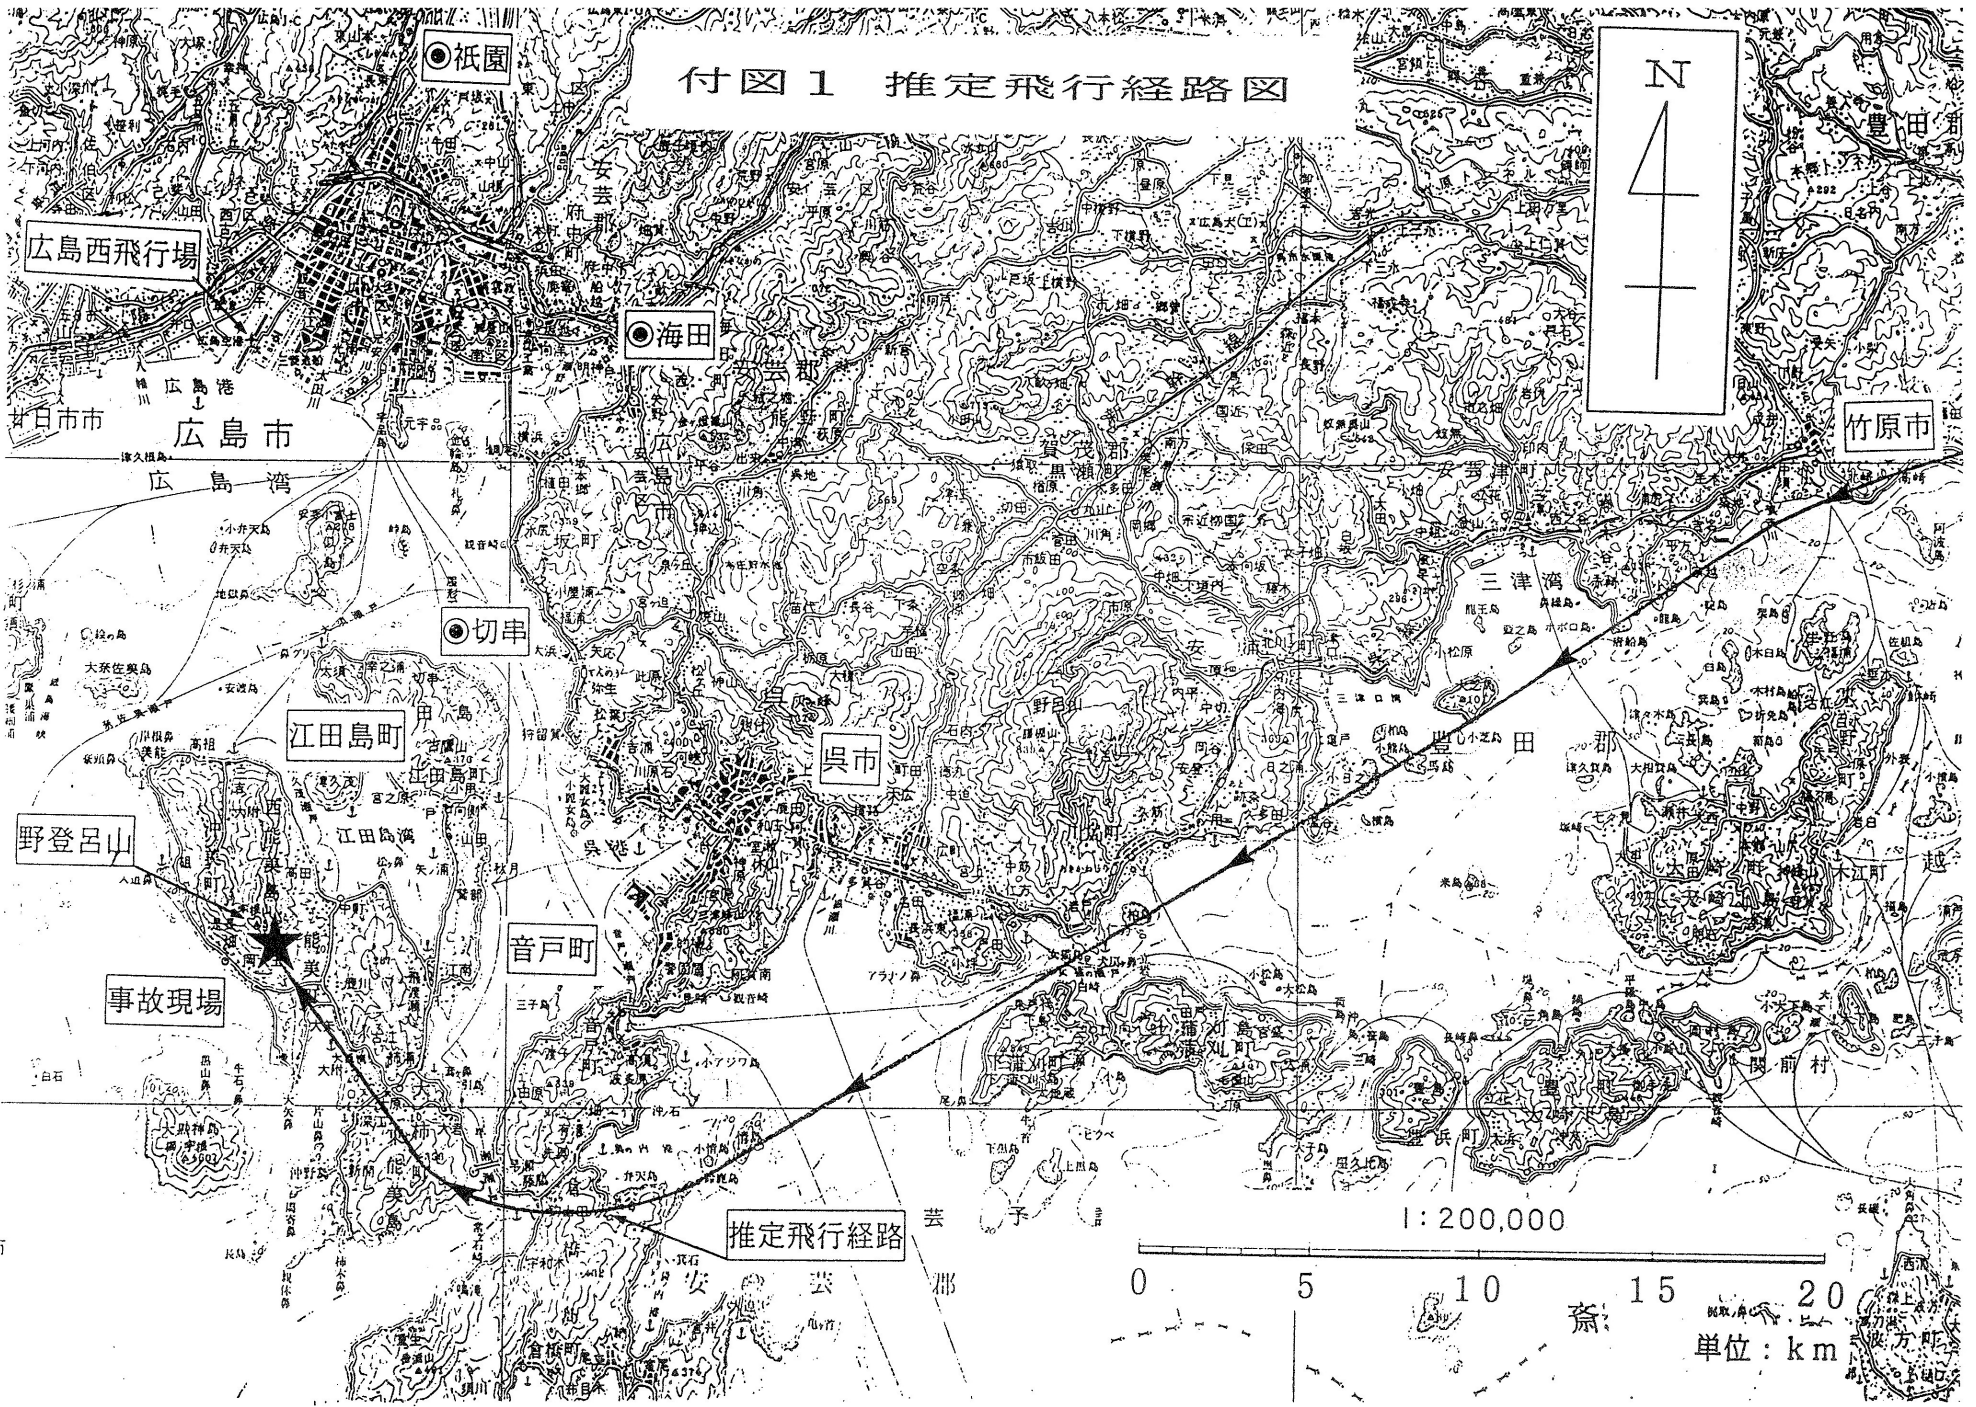
付図1 推定飛行経路図

事故発生地点は、広島県佐伯郡能美町大字中町の野登呂山（標高542m）の南東側斜面（標高約450m）で、事故発生時刻は19時15分ごろであった。（付図1及び写真参照）

- 3.1.4 事故現場付近の気象は、2.7項の気象観測値並びに他機の操縦士及び目撃者が、当時は小雨が降って雲底も徐々に下がってきていたと述べていることから、同機は、広島西飛行場に近づくにつれて低高度で飛行していたものと推定される。
- 3.1.5 事故現場周辺の雑木が磁方位約325°の方向へ切断されていたこと、飛行機が真道山の方から野登呂山方向へ飛行していたと目撃者が述べていることから、同機は、磁方位約325°の方向へ飛行していたものと推定される。
- 3.1.6 同機が磁方位約325°の方向へ飛行していたことについては、広島西飛行場へ進入する際、切串の位置通報点を経由しようとしていた可能性が考えられるが、滑走路04へ直線進入しようとしていた可能性も考えられる。この際、機長が夜間飛行に慣れていなかったことから地点を見誤り、高度が低かったため、野登呂山山頂付近に激突したものと推定される。
- 3.1.7 2.8項に述べた医学に関する情報から、機長は飲酒していたものと考えられ、このことが、地点を見誤ったことの原因となった可能性も考えられる。
- 3.1.8 搜索救難の際、ELTの信号が受信されなかったことについては、山に激突した際の衝撃でELTが破損したことにより発信されなかったためと推定される。
