航空事故調査報告書

株式会社朝日新聞社所属 アエロスパシアル式AS355F1型 JA9621

株式会社毎日新聞社所属 アエロスパシアル式AS350B型 JA9250

大阪府泉佐野市

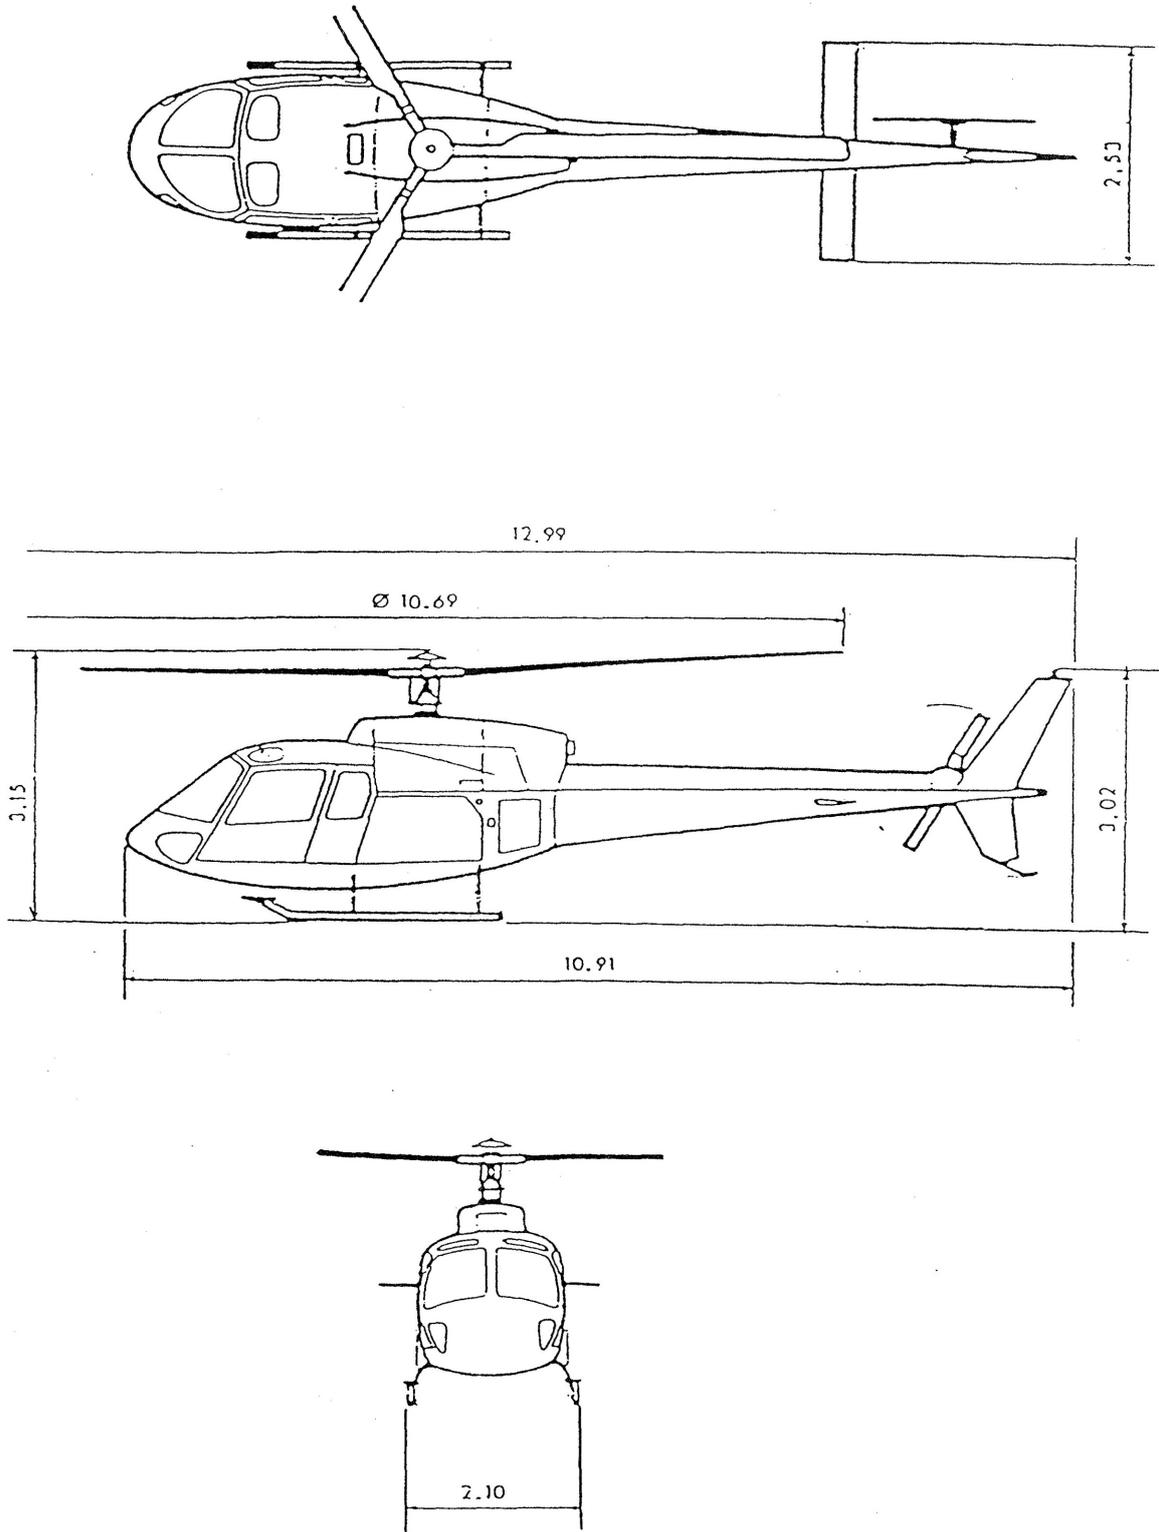
付図 1 1 相対的なメイン・ロータ・ブレードの軌跡と両機の位置関係

- (1) B機の水平安定板右側の損傷の状況及びB機の機長の口述並びに目撃者の証言から、両機は、互いに相手機を右に見てすれ違ったものと認められる。
- (2) B機の水平安定板の右側の接触痕の状況から、水平安定板は後下方から切断されており、右回転しているA機のメイン・ロータ・ブレードとB機の水平安定板がほぼ直角に近い角度で接触して、水平安定板は後下方から機軸に対して少し斜め右前方向に切断されたものと認められる。

3.3.8 両機がすれ違った際、A機のブルーのメイン・ロータ・ブレードとB機の水平安定板の右側が接触して、水平安定板は後下方から切断される形で欠落したものと認められる。
