**航空事故調査報告書**  
**四国航空株式会社所属**  
**アエロスパシアル式SA330J型 J A 6 7 2 2**  
**福岡県福岡市早良区**  
**平成7年1月9日**

平成8年8月22日

航空事故調査委員会議決

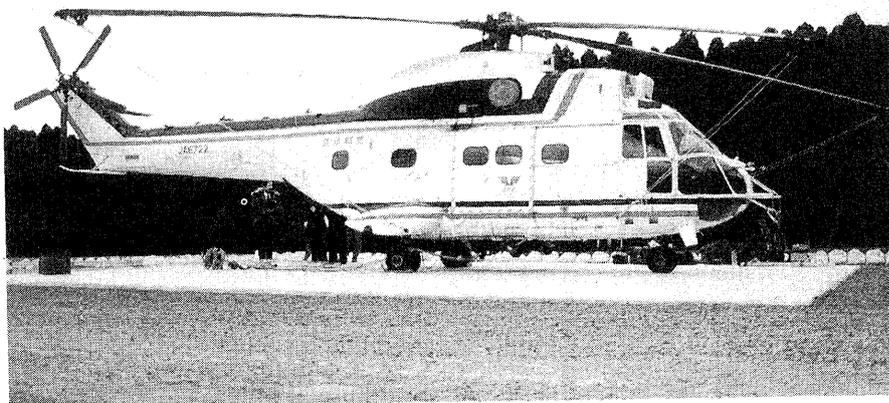
# 写真2 損傷状況

地上の整備士から胴体後部に傷がある旨の報告があったので、エンジンを停止して点検した結果、テール・コーン右側外板に縦約0.5m、横約0.7mのへこみと、縦約0.4mの裂け傷を確認した。（写真2参照）

胴体との結合部から右側後方約0.8mの箇所では縦約0.4mの外板の裂け傷とその周囲外板のへこみ（縦約0.5m横約0.7mの楕円）、ストリング4本の破断と1本の曲がり、フレーム2本の変形が認められた。
