航空事故調査報告書
長崎航空株式会社所属
ブリテンノーマン式BN-2B-20型JA5322
長崎県東彼杵郡川棚町
平成8年2月9日

平成8年8月22日

航空事故調査委員会議決

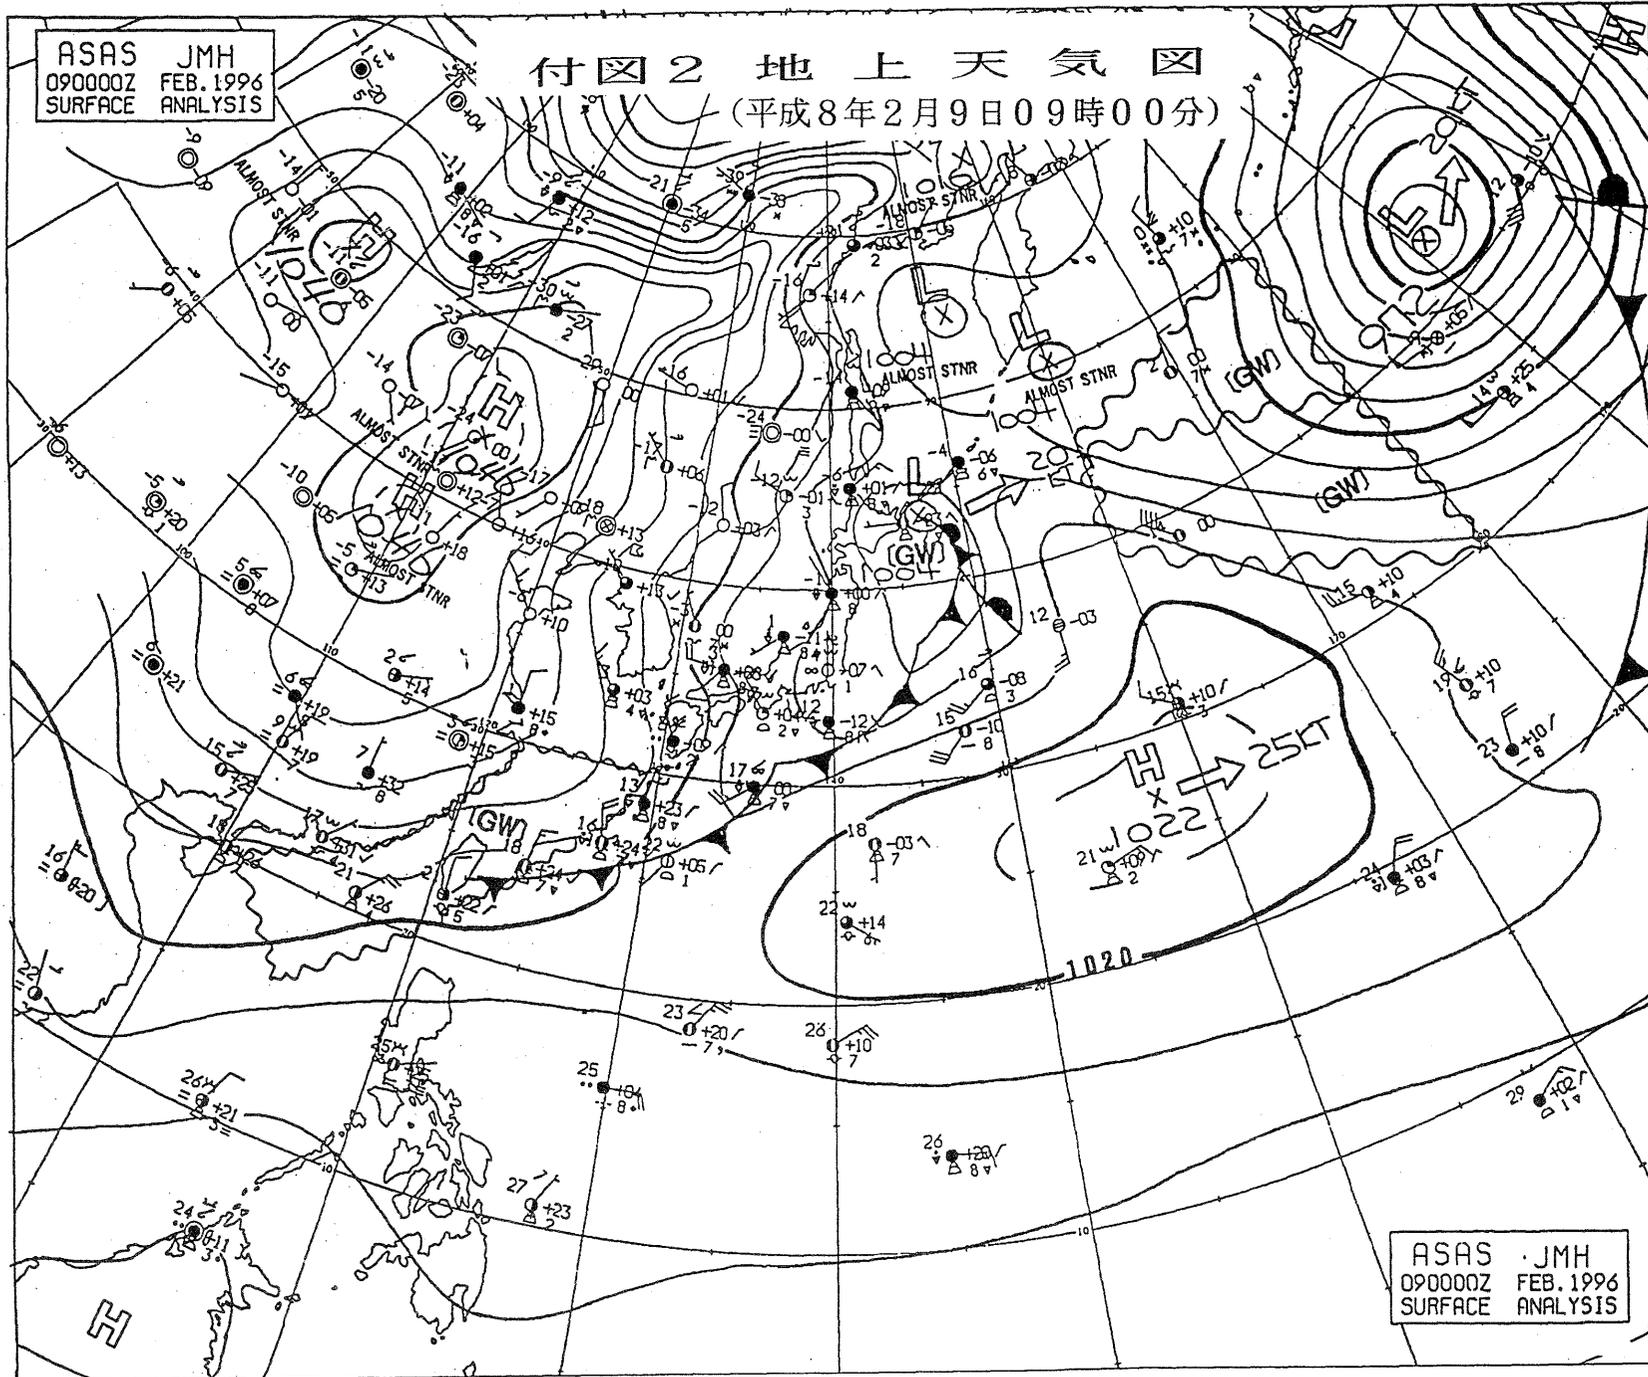
付図2 地上天気図
(平成8年2月9日09時00分)

九州の上空には寒気が流れ込んで冬型の気圧配置が強まってきました。今朝の長崎県地方は五島で雨の他は曇りとなっています。今日は、上空に寒気が入り冬型の気圧配置が強まりますので、昼過ぎから時々雪で今夜から明日にかけては、更に冬型が強まり曇り時々雪で、路面凍結の恐れがあります。沿岸海域では、今日から明日にかけて波が高いので、船や釣り等は十分注意して下さい。(付図2参照)
