航空事故調査報告書
個人所属
セスナ式T210N型JA3882
静岡県清水市
平成8年6月2日

平成8年9月9日
航空事故調査委員会議決
委員長 竹内和之
委員 小林哲一
委員 川井力
委員 東口實

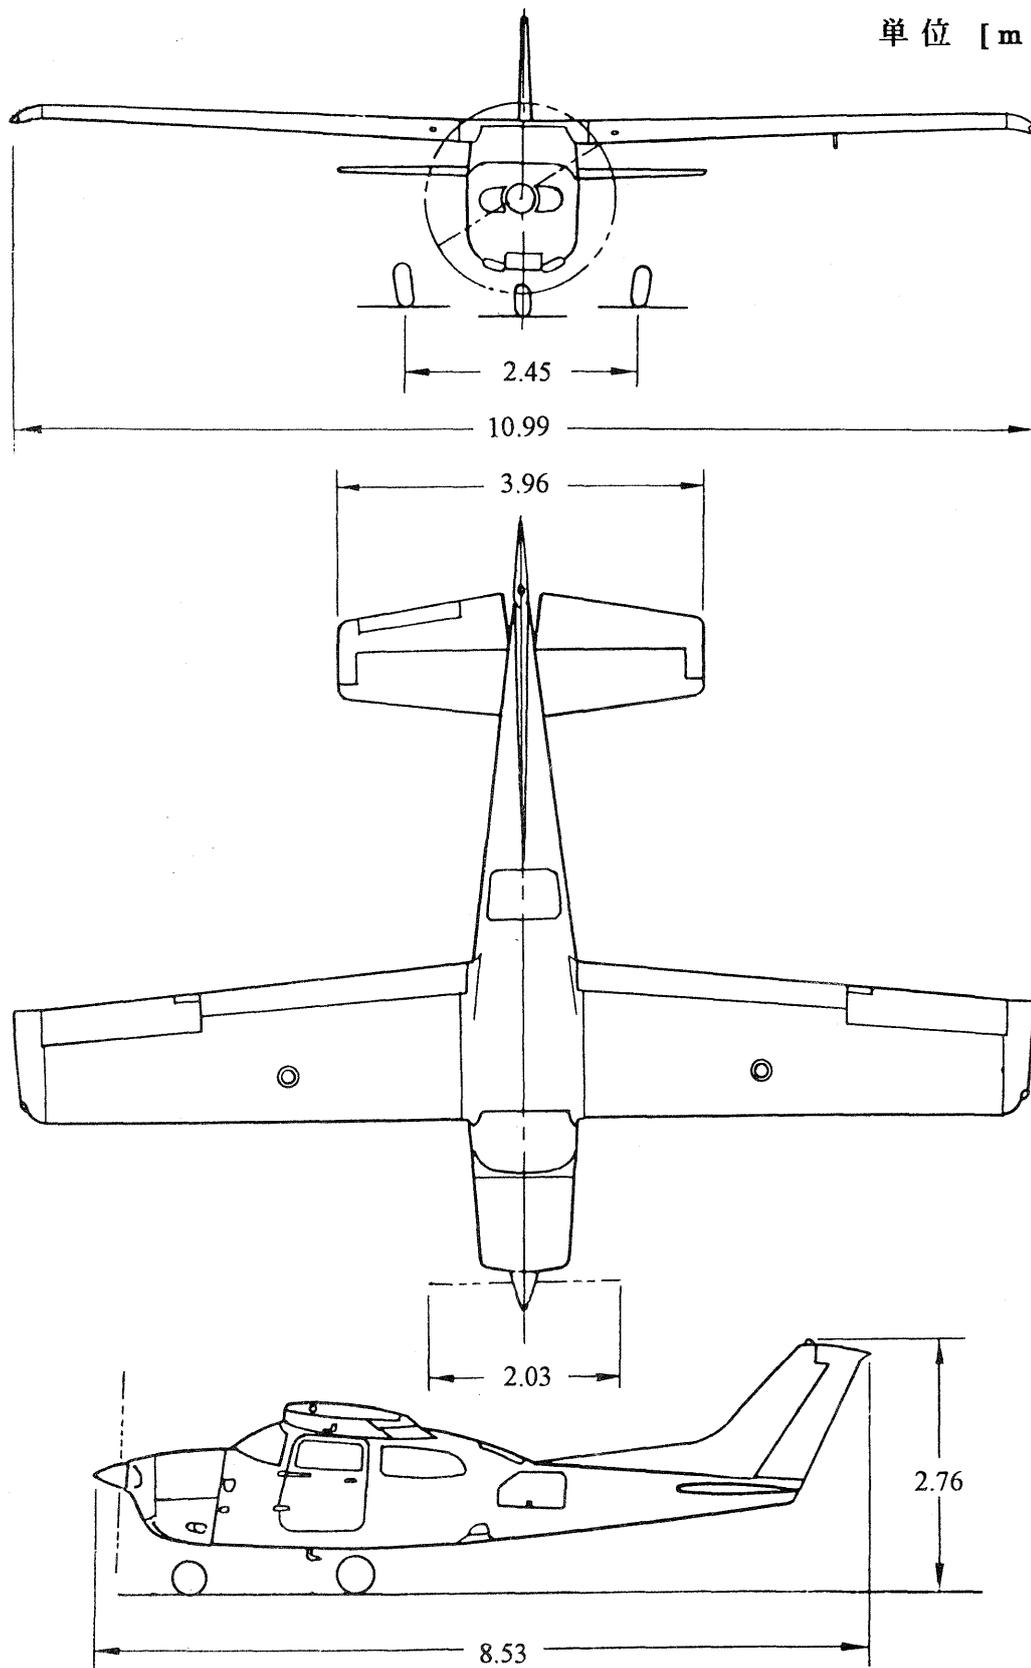
写真1 事故機

個人所属セスナ式T210N型JA3882は、平成8年6月2日、レジャー飛行を終え三保場外離着陸場へ着陸した際、15時57分ごろ、前脚が引っ込み（引き込み式）、離着陸地帯上でかく座した。

同機は中破したが、火災は発生しなかった。

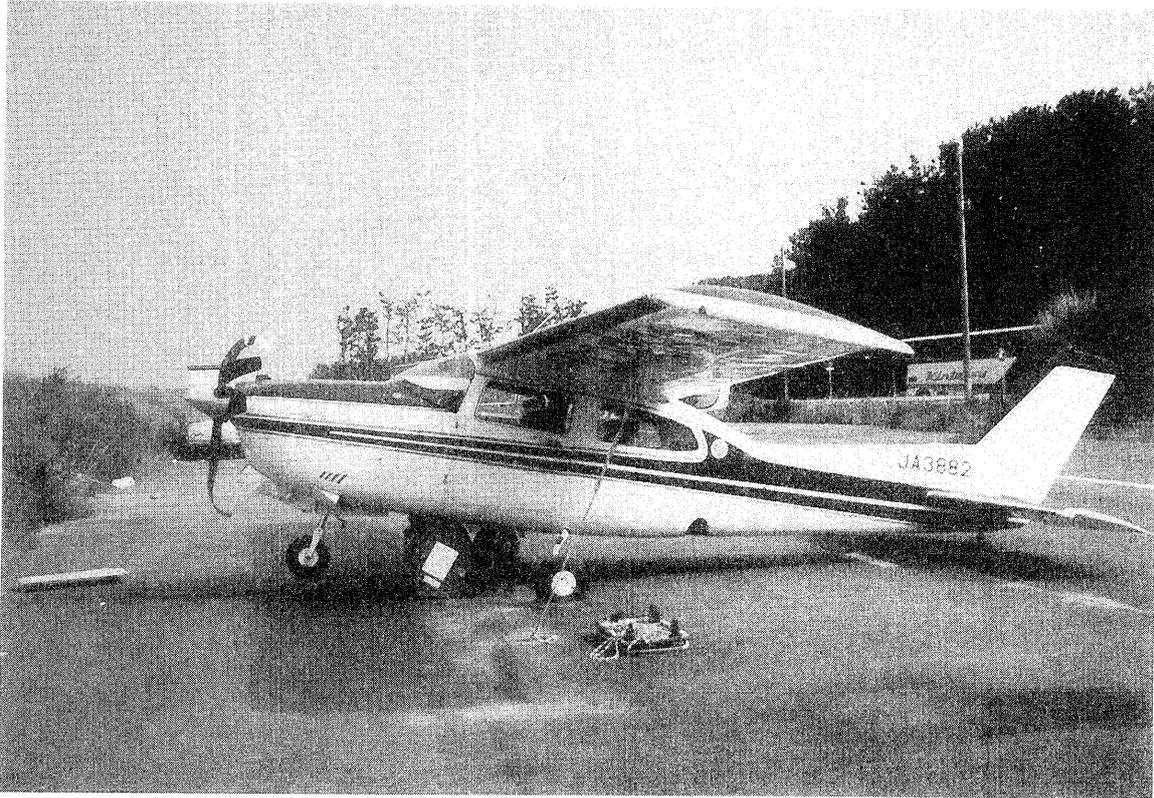
写真2 損傷した機首下部及びプロペラ

プロペラ・ブレード	3本とも湾曲
前脚ドア	破損
機首下部のバルクヘッド及びキール	変形

機体の損傷は、プロペラ及び機首下部に見られ、いずれも、離着陸地帯との接触による損傷と認められた。

プロペラは、3本とも後方に約30～40cm湾曲しており、その表面には離着陸地帯との接触痕が見られ、また、プロペラ・ピッチ制御機構も損傷していた。

前脚室左右のドアカバーに、離着陸地帯との接触痕が見られ、また、ドアヒンジの1つが損傷していた。
