型 式：ウルトラライト・エアークラフト式チャレンジャーⅡスペシャルー
R503L型超軽量動力機（複座）

識別番号：JR1206（財）日本航空協会識別番号）

発生場所：栃木県黒磯市高林1705-8の雑木林

発生日時：平成7年1月3日 15時30分ごろ

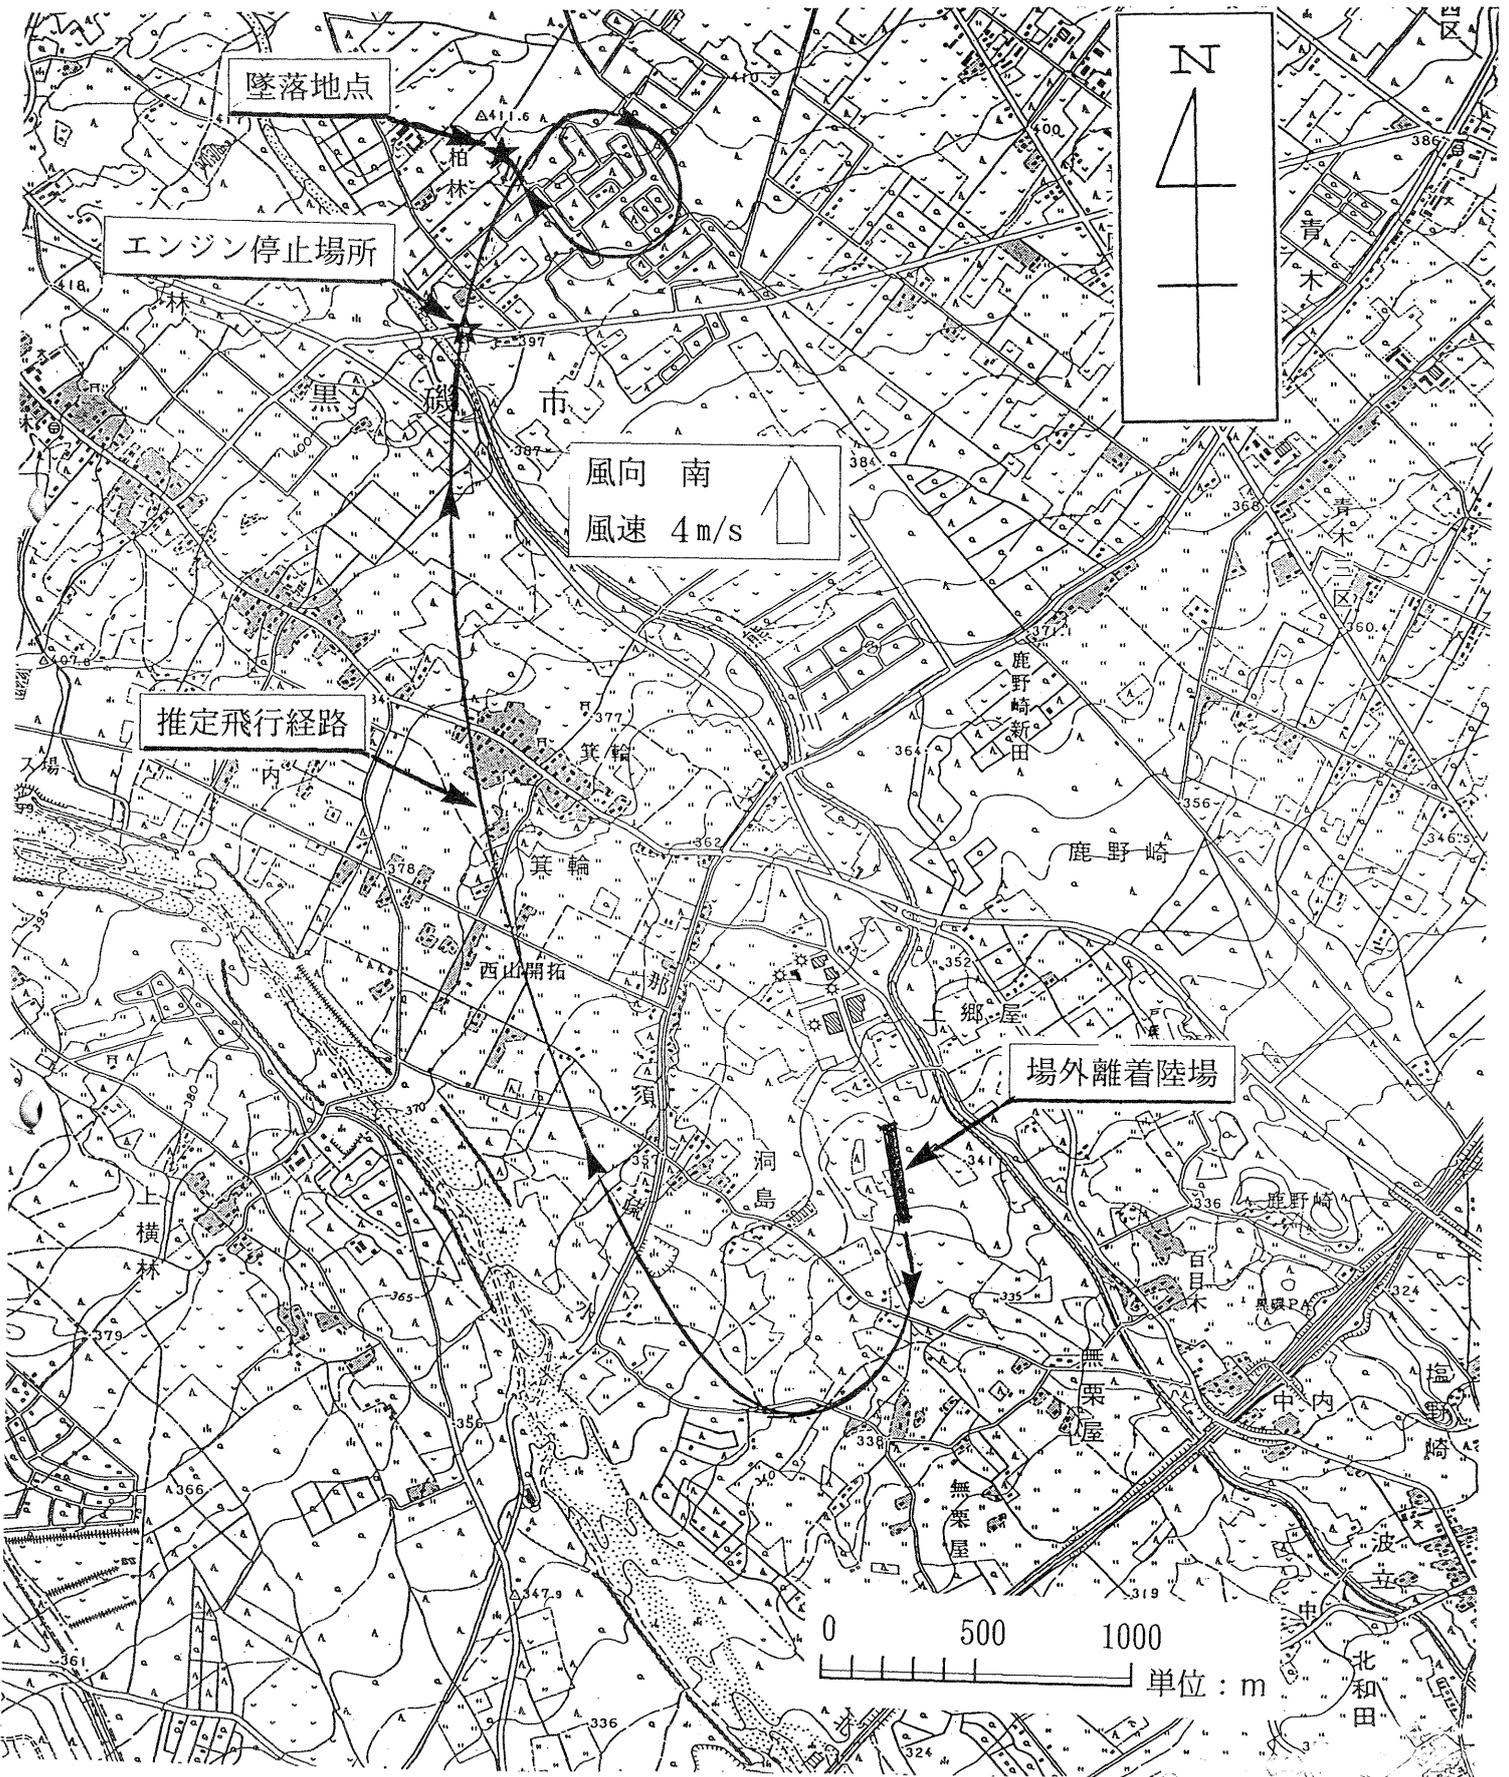
付図1 推定飛行経路図

JR1206は、平成7年1月3日、操縦者及び同乗者が搭乗し、栃木県黒磯市中内字沢東の場外離着陸場を離陸、飛行中エンジンが停止、牧草地に不時着しようとしたが、15時30分ごろ高林1705-8の雑木林に墜落。

飛行中、エンジンに不調が生じたため、スロットル・レバーを引きアイドル回転に戻し、再度同レバーを進めた際、エンジンが停止した。このため、牧草地に不時着しようとしたが、高度処理に適切を欠き、失速し雑木林に墜落したものと推定。
