航空事故調査報告書

パイパー式PA-28-140型JA3634

北海道赤平市

平成7年7月29日

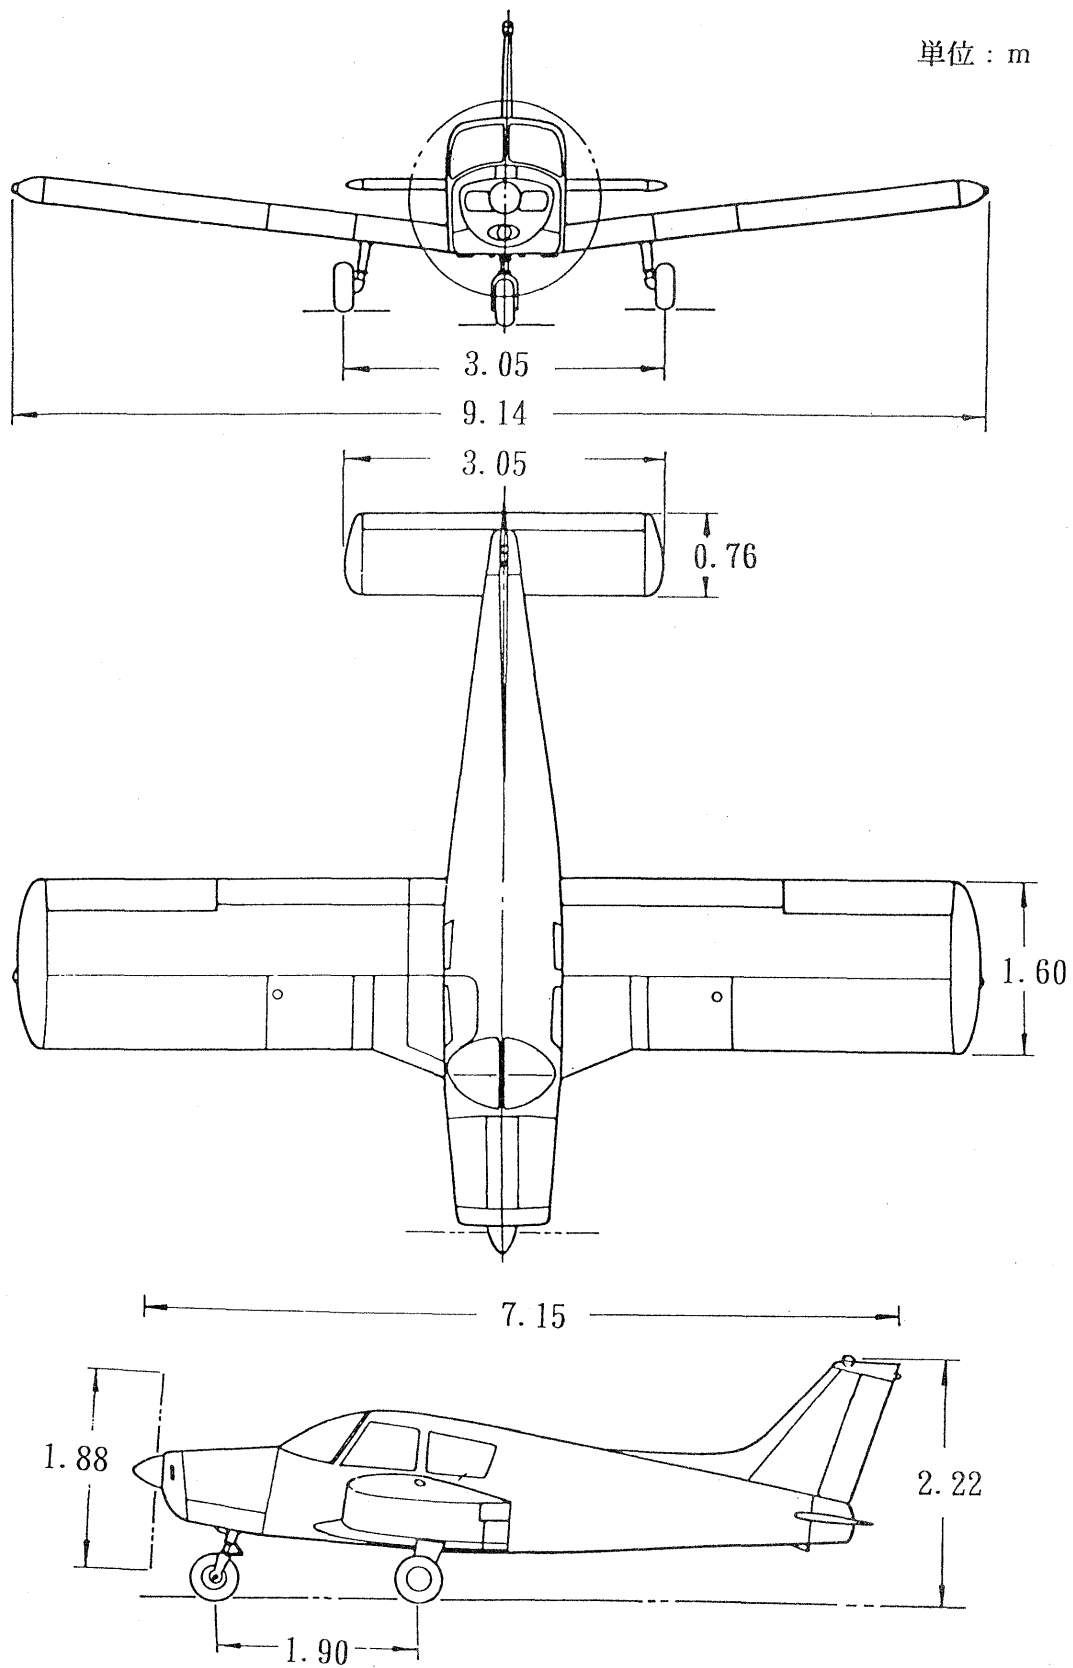
写真1 事故機

墜落地点は、同鉄塔から南西約98mのJR根室本線の線路上で、機体は線路の路肩法面に、前のめりで尾部を持ち上げ、機首下部をつぶした姿で墜落していた。前脚及び右主脚は脱落し機体周辺に散乱していた。また、右主翼翼端が破断して、

- ① 機体下部及び機首部は、墜落時に損傷したと思われる変形及び破損があった。
- ② 胴体尾部の右側は墜落時の衝撃により湾曲していたが、水平尾翼及び垂直尾翼は原形を残していた。
- ③ つぶれた機首下部と地面の間には、“つ”の字形に曲がった金属製パイプ(直径約5cm、長さ約5.7m)があった。この金属製パイプは、同機が衝突した無線アンテナ用鉄塔のパンザマスト部であることが特定された。

- ① 左主翼の前縁部は、墜落時の衝撃により生じたと思われる変形がみられ、また、機体取り付け部で破断・分離していた。
- ② 右主翼は、機体取り付け部から約1.6mのところ破断・分離していた。なお、分離した翼先端部は、機体より約16m離れた位置に落下していた。この破断部は、細い棒状のものとの衝突による様相を呈しており、機首下部の下にあった無線アンテナ用鉄塔のパンザマスト（金属製パイプ）と合わせたところ、当該マストの曲がり具合及び主翼側の圧縮具合が合致することから、右主翼は、当該マストに衝突し破断したものと認められた。
