航空事故調査報告書
菱和式つばさW1-1-G25B型
超軽量動力機 JR1051
福島県いわき市三和町
平成8年7月1日

平成8年11月21日
航空事故調査委員会議決
委員長 竹内和之
委員 小林哲一
委員 川井力
委員 東口實
委員 相原康彦

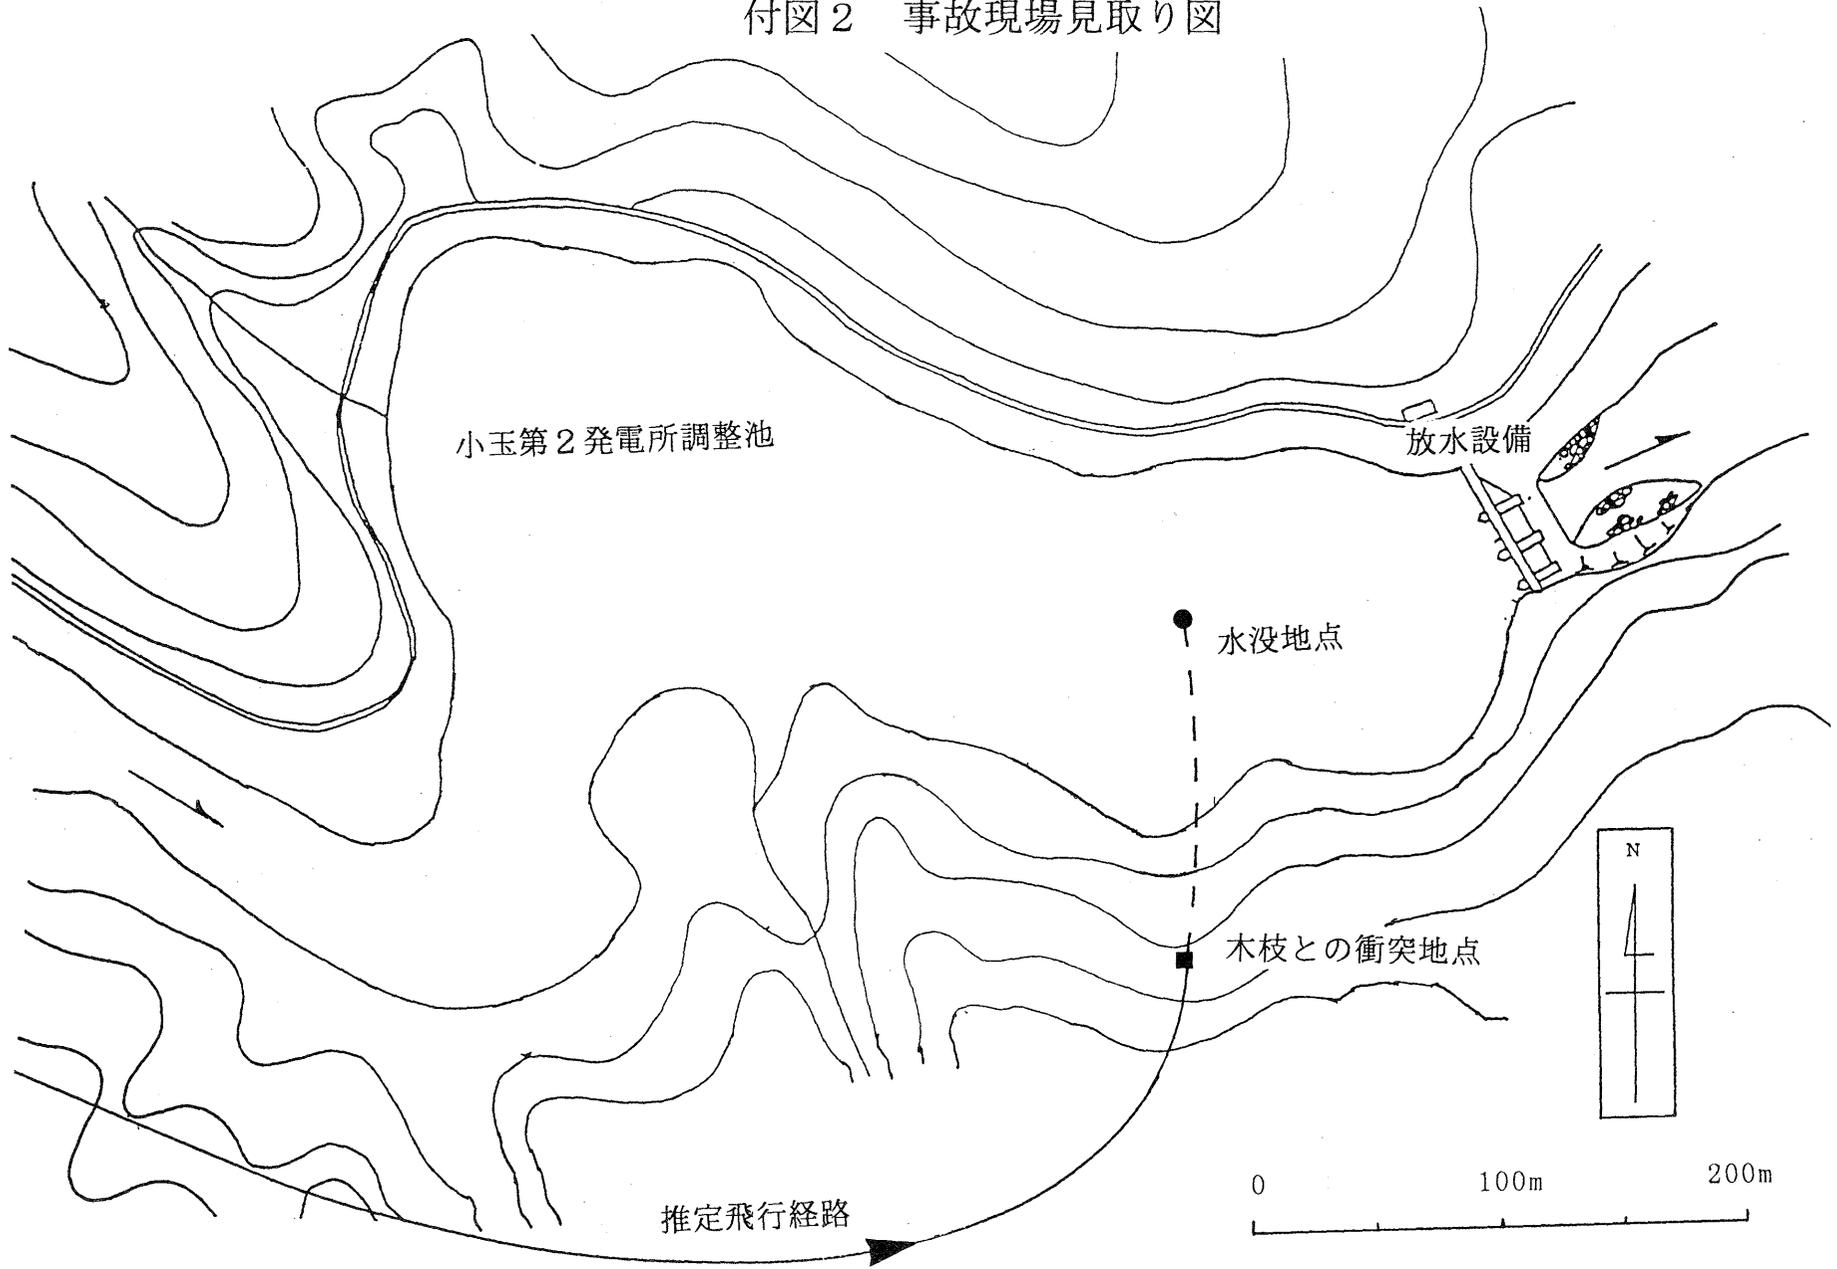
付図2 事故現場見取り図

機体及び操縦者は、発電所調整池の放水設備より約130m離れた水深約3mのところに水没した姿で発見された。機体は、機首を北北西に向け、上下反転していた。

事故発生地点は、離陸場所から南東方向に約2.1km離れた福島県いわき市三和町大字下永井字銅屋場309番地の小玉第2発電所調整池で、事故発生時刻は、7時30分ごろであった。
